# Formular de evaluare a condițiilor de accesibilitate a clădirilor publice

Data: **16-06-2025**

| Categorii | Indicatori | Date colectate |
|---|---|---|
| Adresa, strada, nr.: | Str. I. Neculce, 6 | |
| Instituția: | BESV Cahul nr. 7/5, Edificiul fostului Centru de creație „Miorița” | |

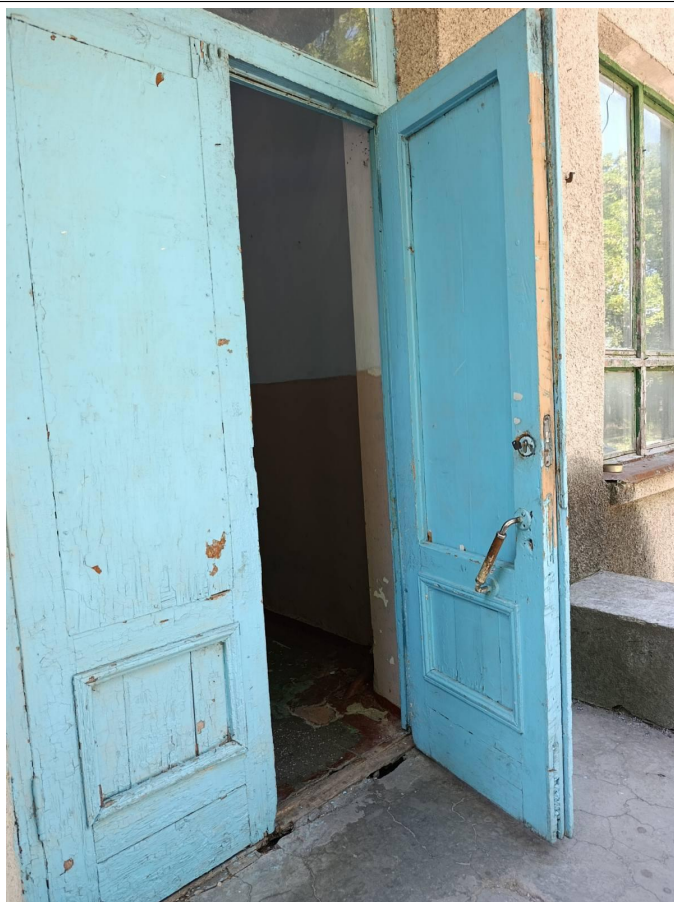
## Galerie - Uși

| Dimensiuni ușă de intrare: | Dublă: 65 cm + 65 cm<br>Standard: lumina ușii duble trebuie să fie de minim 90 cm<br>Ușa mică din cea dublă este blocată |
| Ușile de la intrare și din interiorul clădirii sunt dotate/marcate corespunzător cu semne contrastante: | Nu<br>Standard: este o diferență de culoare contrastantă (culori închise / culori deschise) între perete și podea |

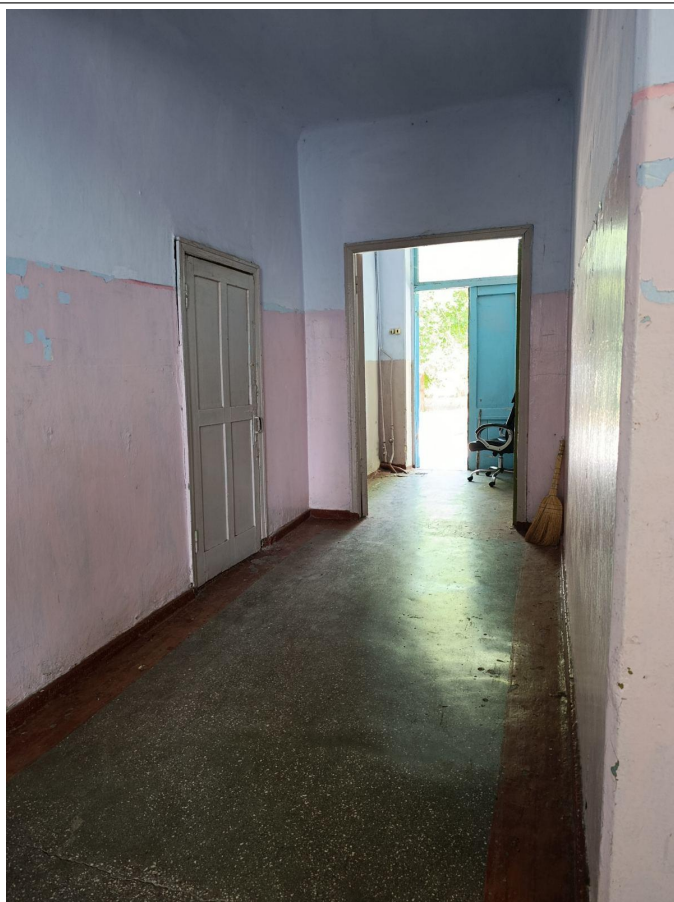
## Galerie - Coridoare

| Culori contrastante (este o diferență de culoare contrastantă (culori închise / culori deschise) între perete și podea): | Nu |
| Iluminare bună (lumină de zi și lumină artificială) pe hol și pe culmile principale: | Parțial |

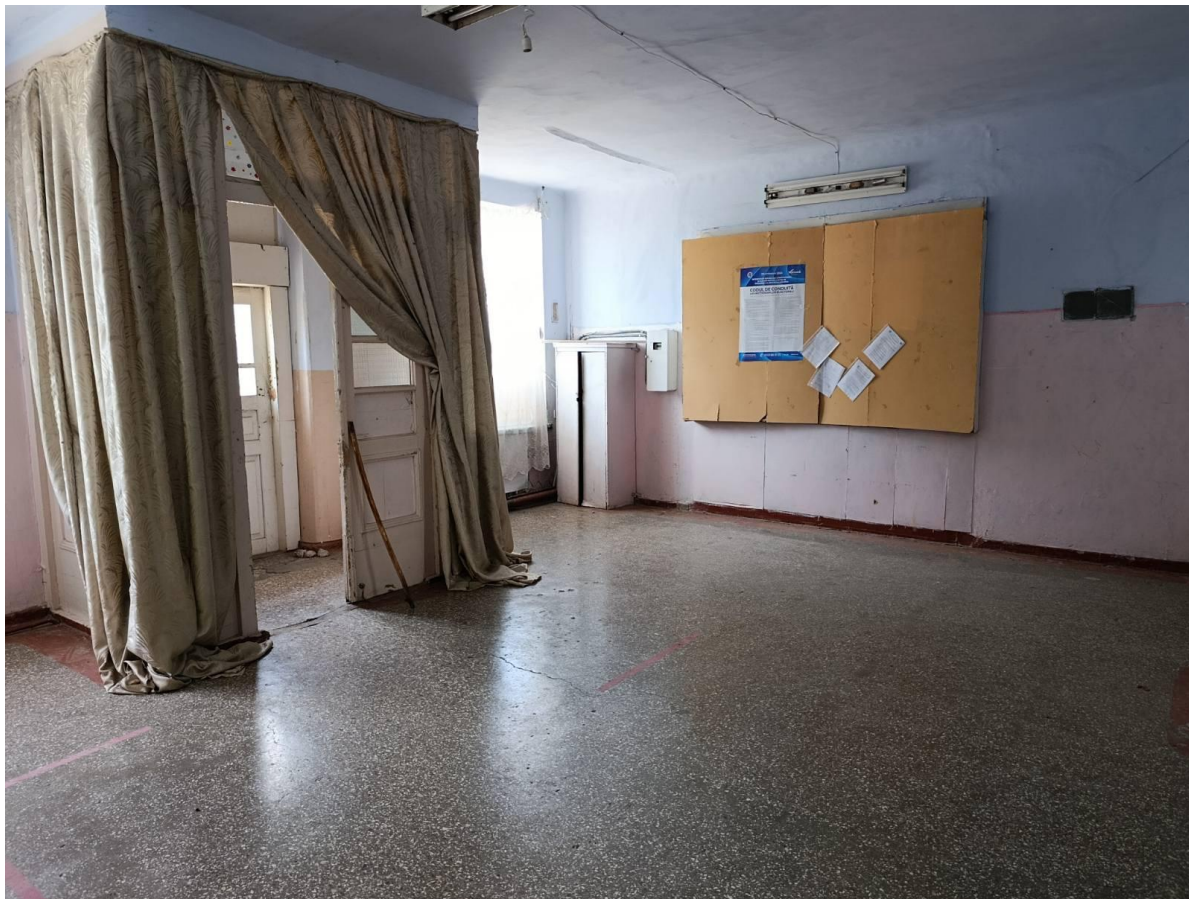
| Coridoare: | Da |
| Lățimea coridorului (în cel mai îngust loc) este peste 150 cm? | Da |
