# Formular de evaluare a condițiilor de accesibilitate a clădirilor publice

| Categorii | Indicatori | Date colectate |
|---|---|---|
| Localitate, raion: | Troita (Leova) | |
| Instituția: | BESV-22/44 (BIBLIOTCA PUBLICĂ TROIȚA) | |

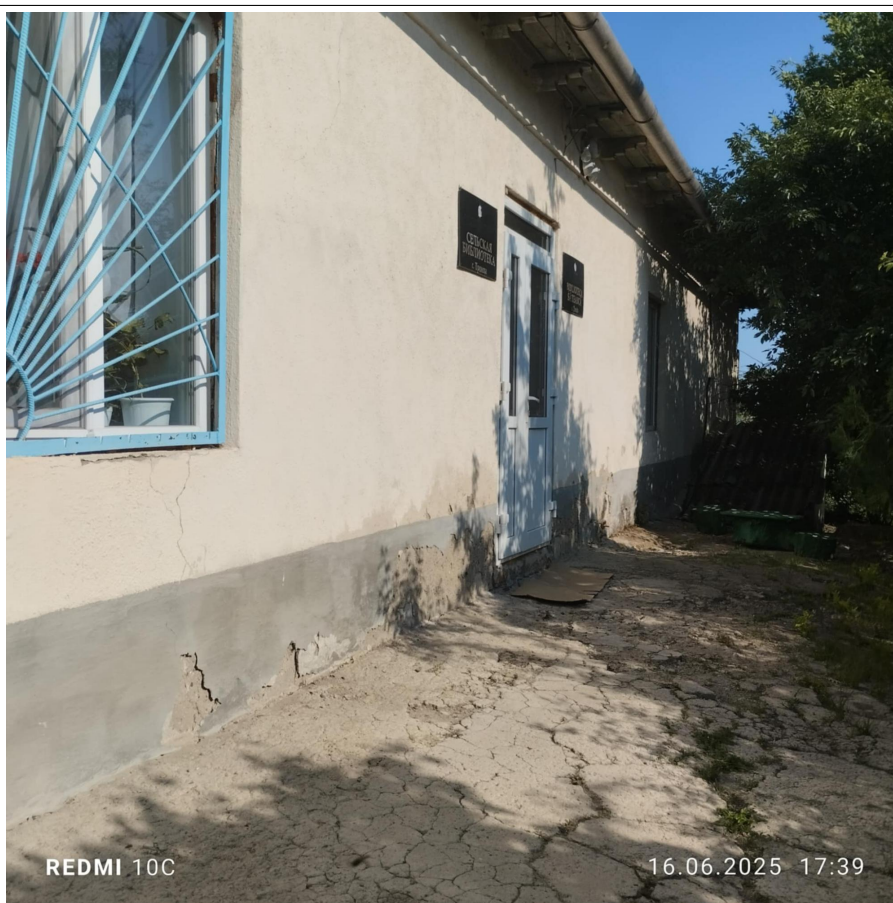
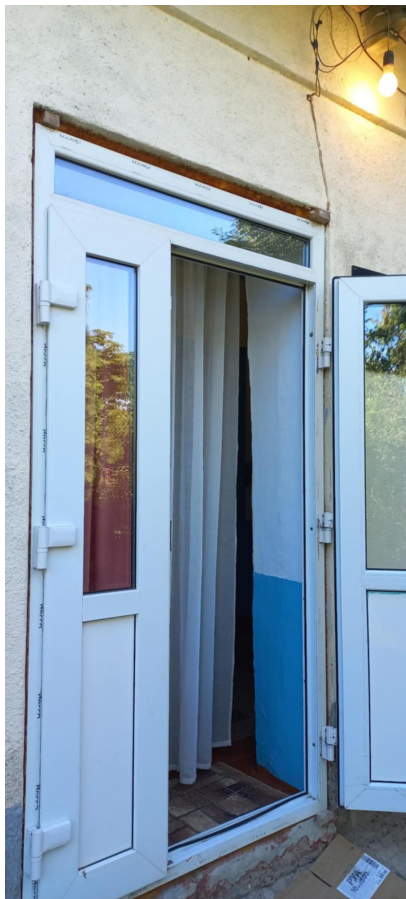
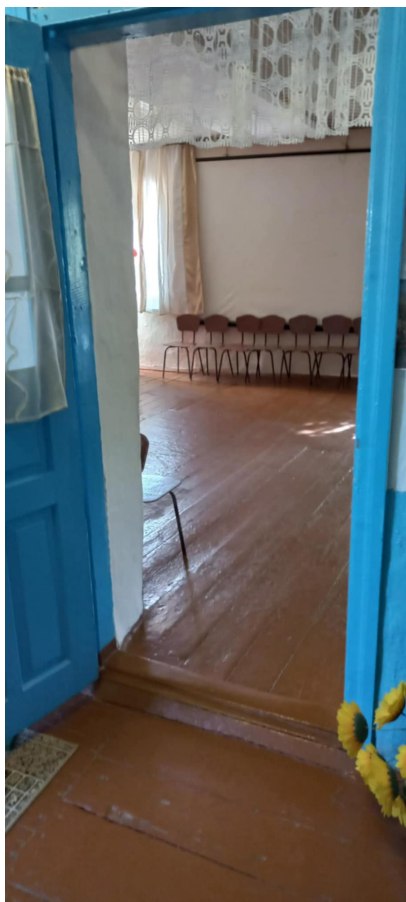
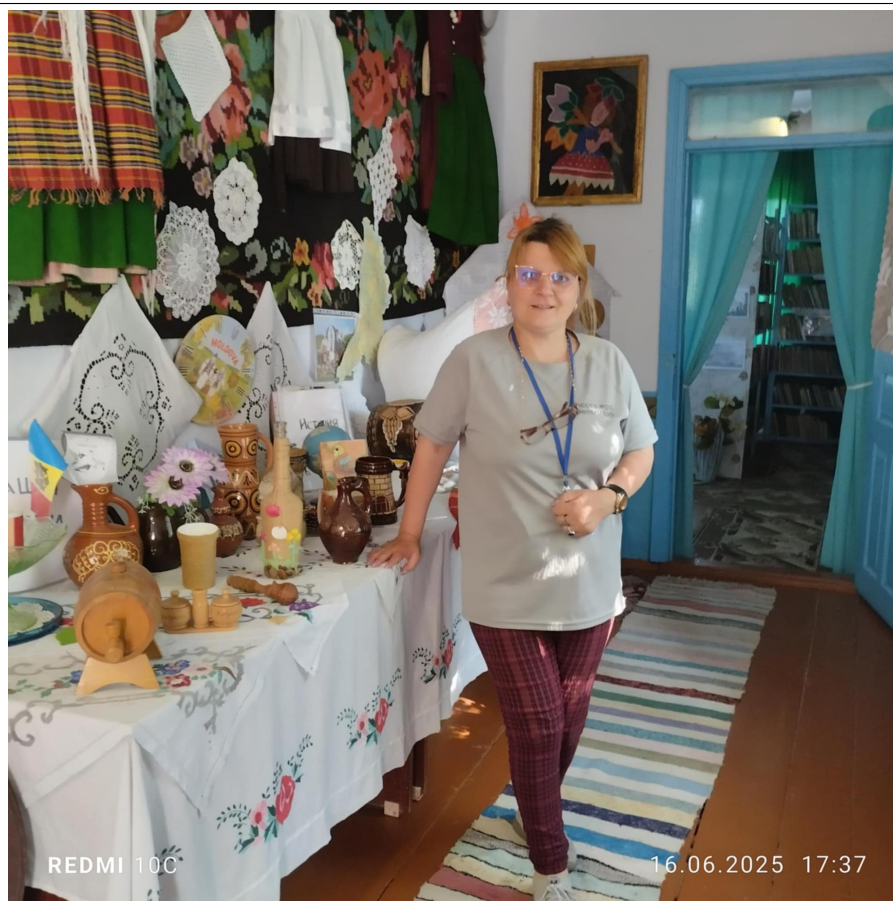
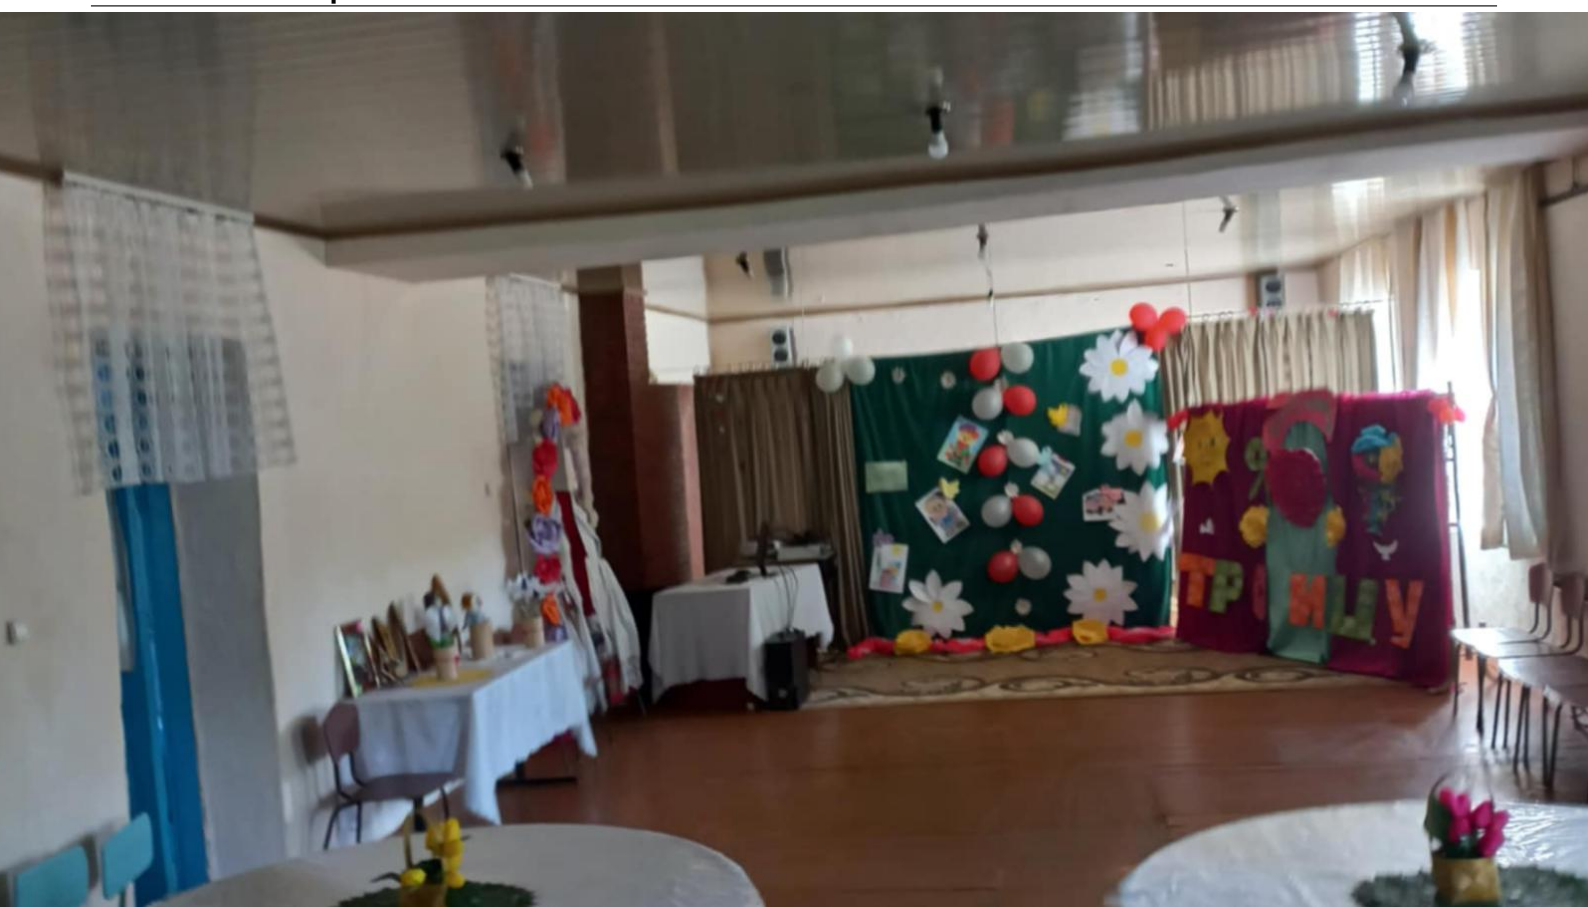
#### Galerie - Intrare în clădire

| Categorii | Indicatori | Date colectate |
|---|---|---|
| | La intrare sunt trepte: | Da, 10 trepte , Înălțime totală a treptelor/scărilor (cm)119 cm |
| | Dacă există trepte, sunt semnalate treptele cu elemente contrastante și/sau tactile: | Nu<br>Standard: prima și ultima treaptă trebuie semnalate în culori contrastante |

| Prag ușă de intrare: | Un prag cu înălțimea: 5 cm<br>Standard: pragul trebuie să fie de maxim 2 cm |
