# Formular de evaluare a condițiilor de accesibilitate a clădirilor publice

Data: 08-07-2025

Echipa de evaluare: Asociația pentru Combaterea Izolării Informaționale "ECOU", Monitor de accesibilitate

| Categorii | Indicatori | Date colectate |
|---|---|---|
| Instituția: | BESV Frumușica nr. 7/29, Casa de Cultură, | |

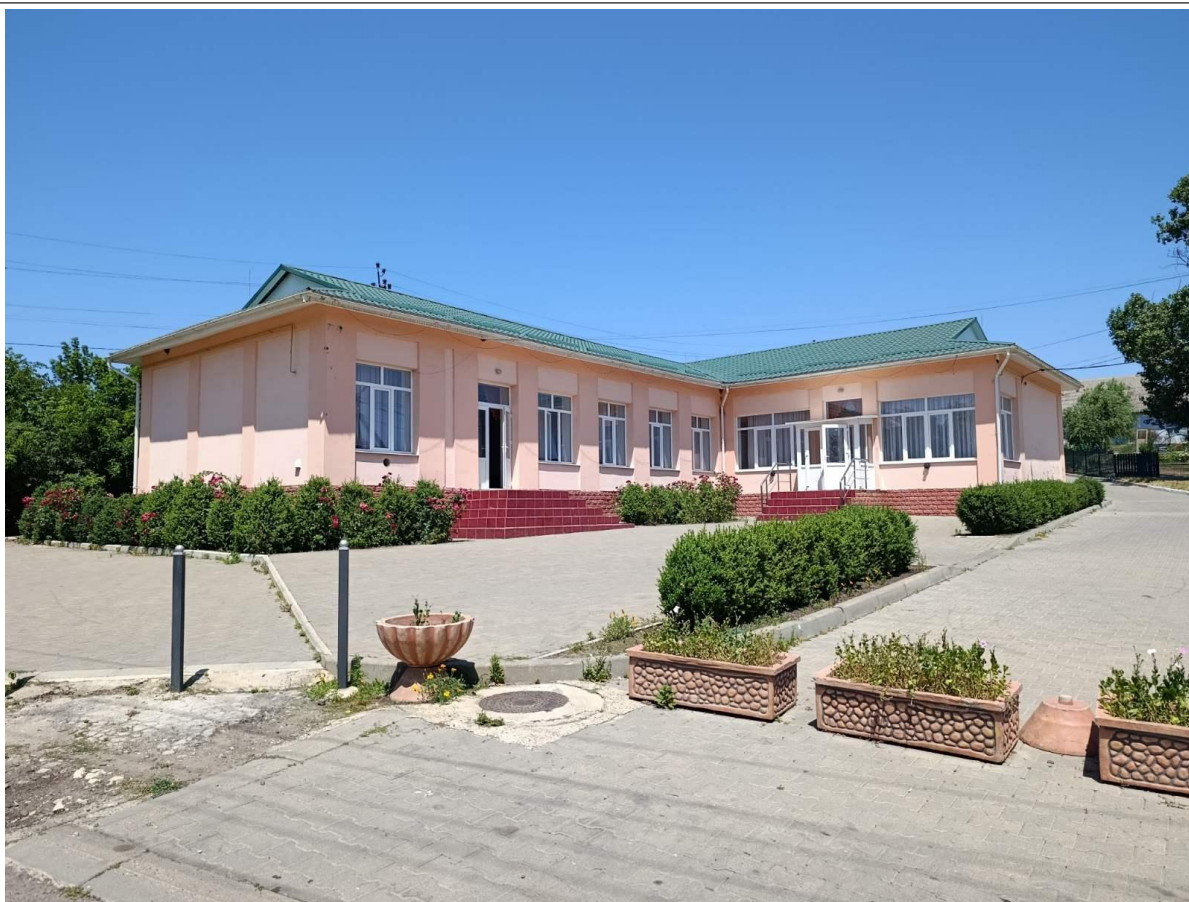
## Galerie - Căi de acces către clădire

| Tip înveliș: | Asfalt + Pavaj |
| Drumurile/Căile de acces sunt: | Calitative |
| Bariere (piloni și/sau bolarzi stradali, panouri publicitare): | Da, 5 bariere , înălțimea: cm |
