# Formular de evaluare a condițiilor de accesibilitate a clădirilor publice

Echipa de evaluare: **Vendan Service SRL, Monitor de accesibilitate**

| Categorii | Indicatori | Date colectate |
|---|---|---|
| Instituția: | BESV 29/74, Liceul Teoretic "Nicolae Cornea" | |

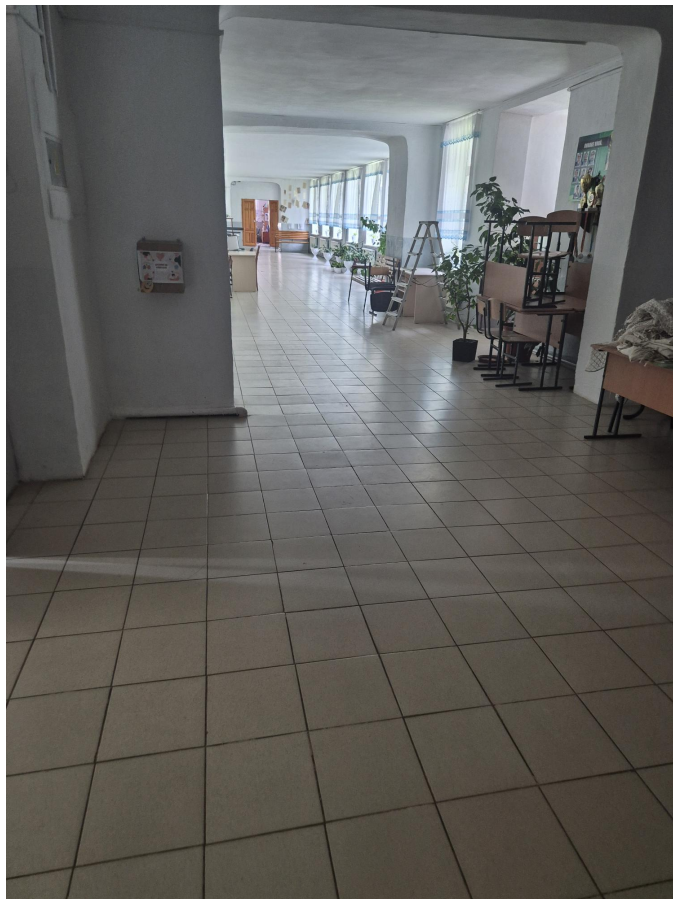
## Galerie - Coridoare

| Lățimea coridorului (în cel mai îngust loc) este peste 150 cm? | Da |
| Pardoseala/podeaua în coridor este suprafață accesibilă: | Da |
| Culori contrastante (este o diferență de culoare contrastantă (culori închise / culori deschise) între perete și podea): | Da |
| Iluminare bună (lumină de zi și lumină artificială) pe hol și pe culoarele principale: | Da |
