# Formular de evaluare a condițiilor de accesibilitate a clădirilor publice

Data: **24-11-2023**

| Categorii | Indicatori | Date colectate |
|---|---|---|
| Instituția: | STOFM Briceni | |

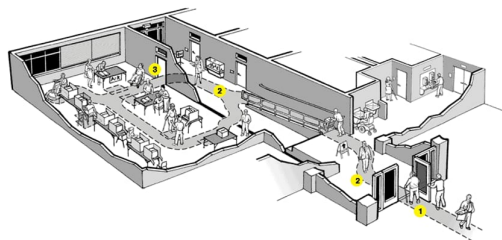
Fig. V.1 Buzunare la coridoare /p.47/

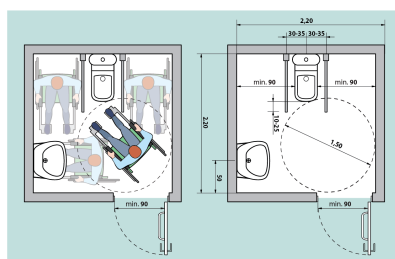
Fig. V.42.a Amenajarea unei cabine WC adaptate - tip A

| Dimensiuni grup sanitar: | 320 cm x 260 cm<br>Standard: minim 160 x 180 cm |
| Ușa cabină WC, lățime: | 62 cm<br>Standard: ușa trebuie să fie de minim 90 cm |
| Ușa cabinei se deschide în : | Interior<br>Standard: exterior |
| Dimensiuni cabină WC: | 320 cm x 260 cm<br>Standard: minim 160 x 180 cm |
| Prag ușa cabină WC: | Prag cu înălțimea: 35 cm<br>Standard: maxim 2 cm |
| Vasul WC are bare de suport: | Nu |

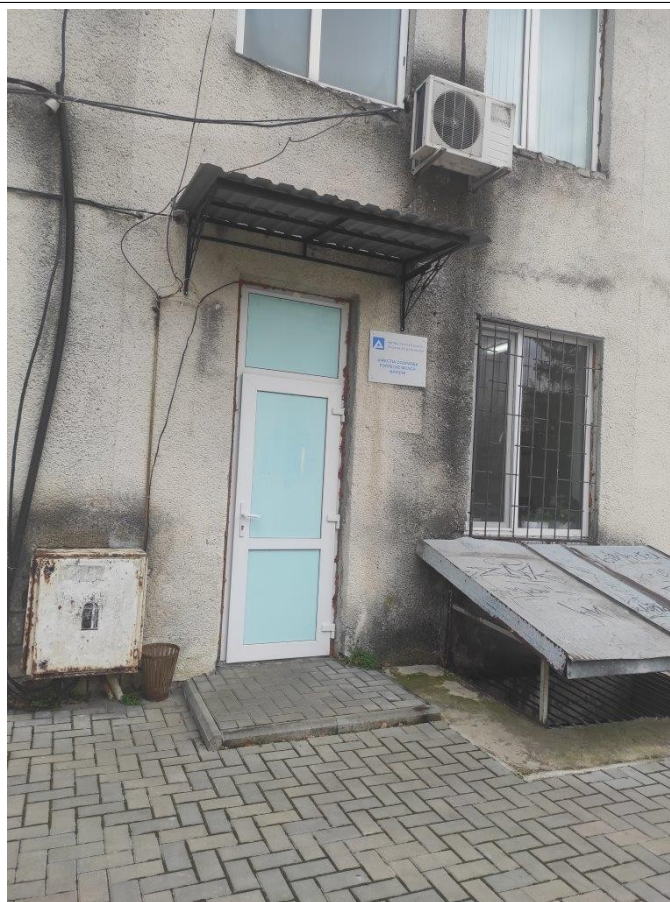
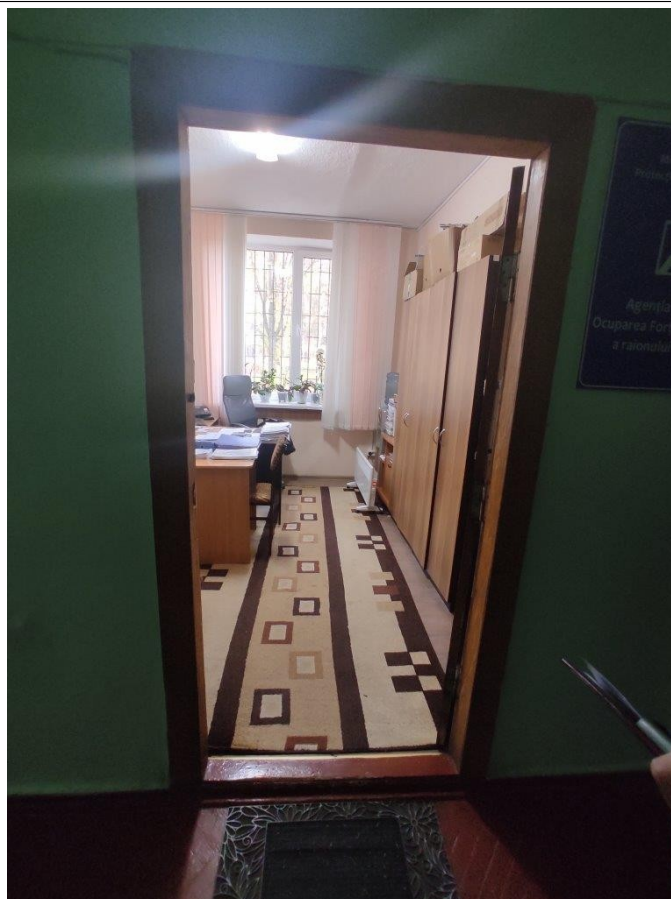
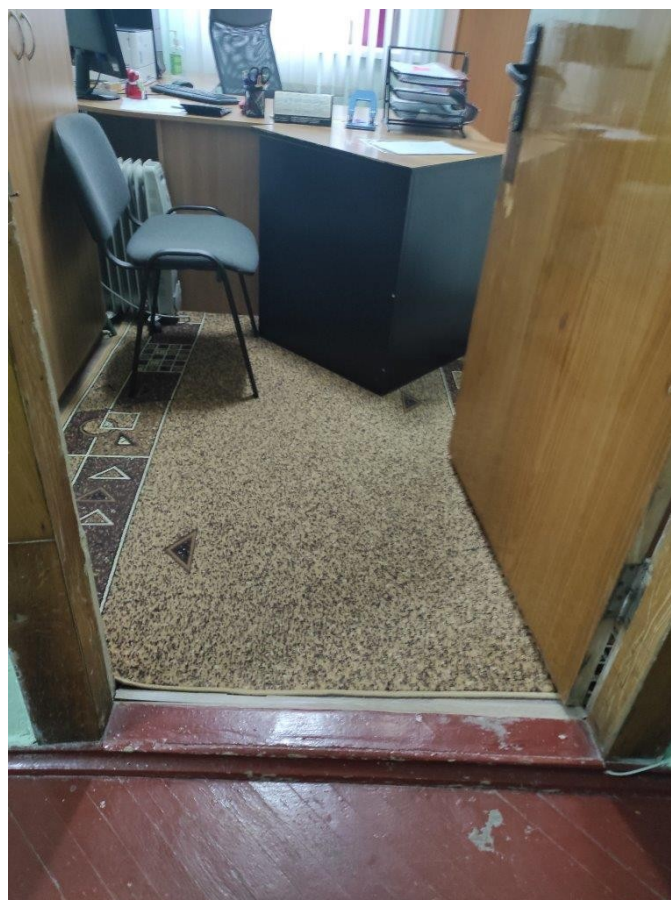
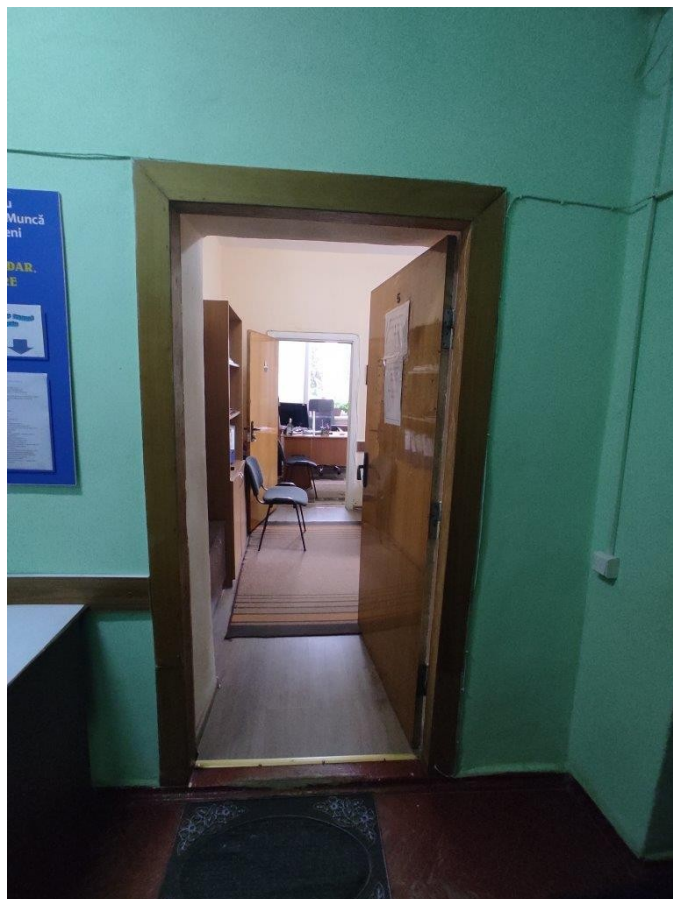
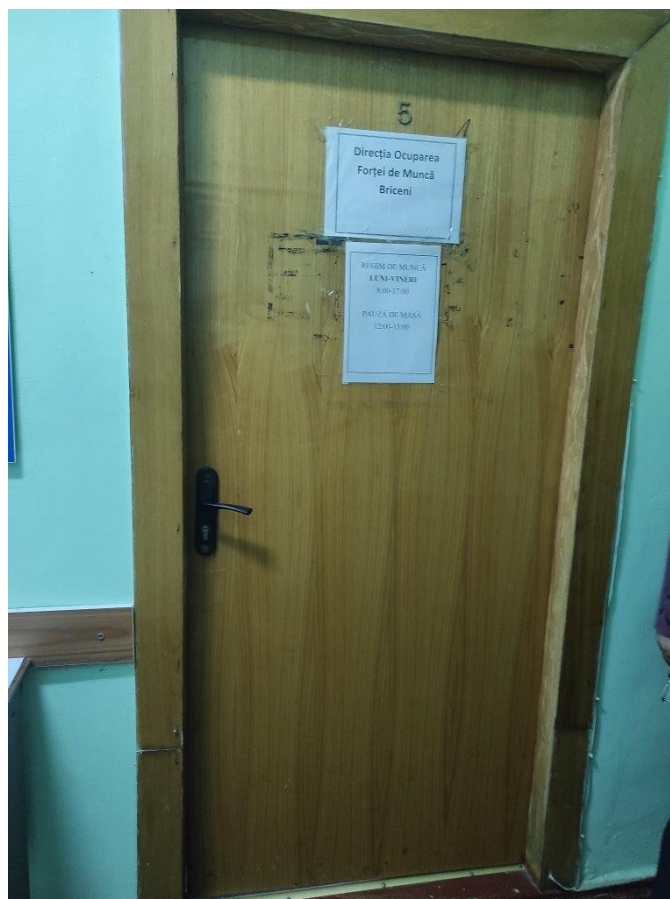
**Galerie - Intrare în clădire**

| Trecerea de pe carosabil spre trotuar/clădire: | Abruptă |
| Borduri: | Da, 1 borduri , înălțimea:7 cm |
| Scări/Trepte: | Da, 5 scări/trepte , înălțimea:14 cm |

| Categorii | Indicatori | Date colectate |
|---|---|---|
| | Prag ușă de intrare: | Un prag cu înălțimea: 2 cm<br>Standard: pragul trebuie să fie de maxim 2 cm |

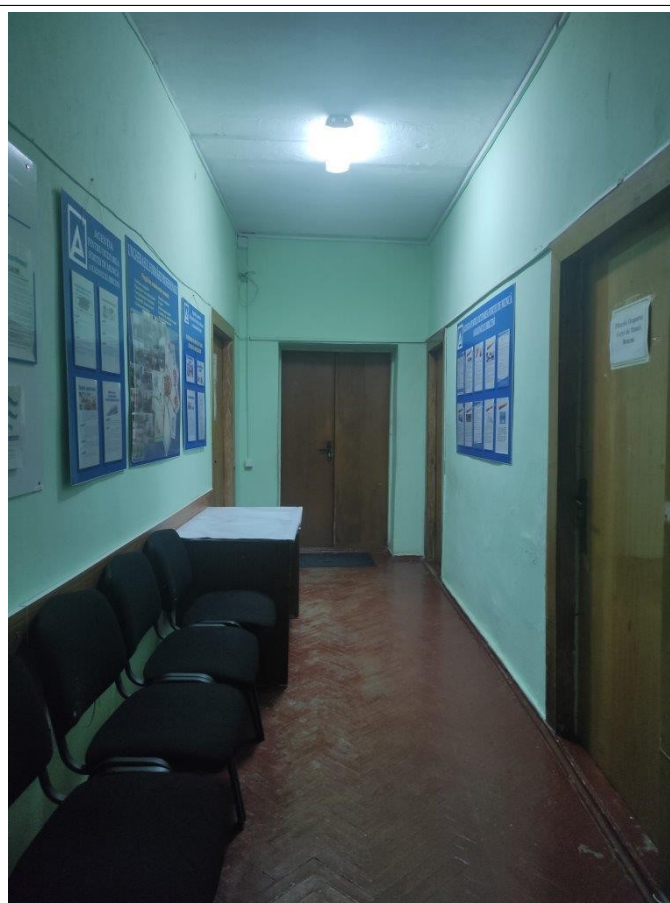
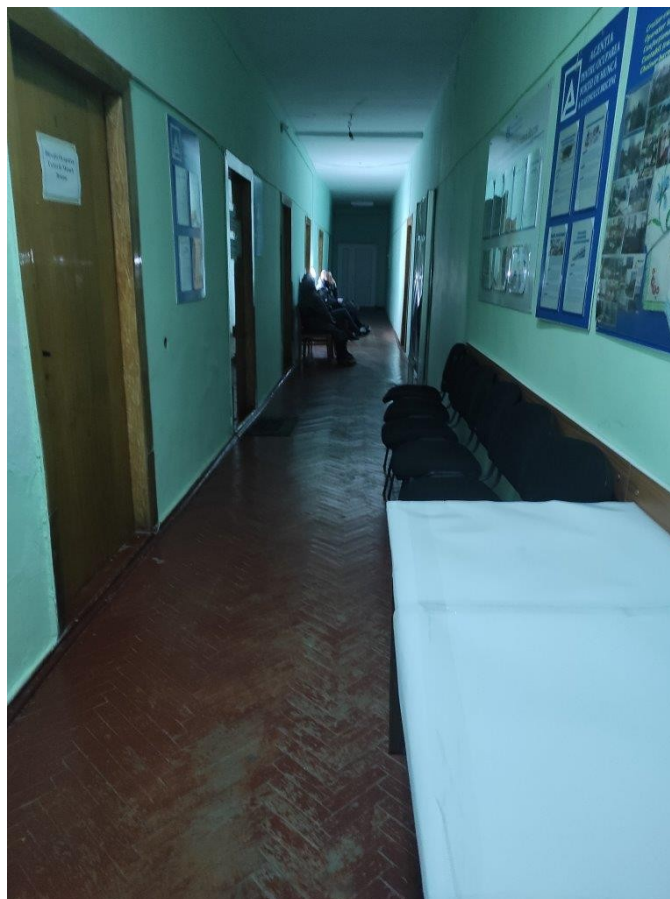
## Galerie - Coridoare

| Lățime (dacă este cazul, în cel mai îngust loc): | 220 cm<br>Standard: Lățimea minimă a coridorului ar trebui să fie de cel puțin 150 cm), Dacă coridorul este îngust (până la 180 cm) |

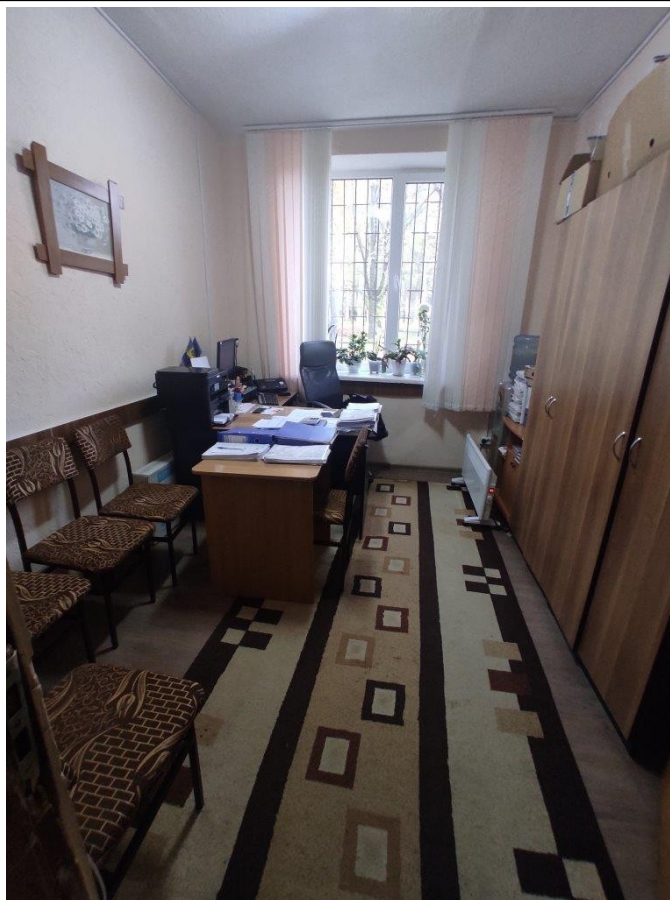
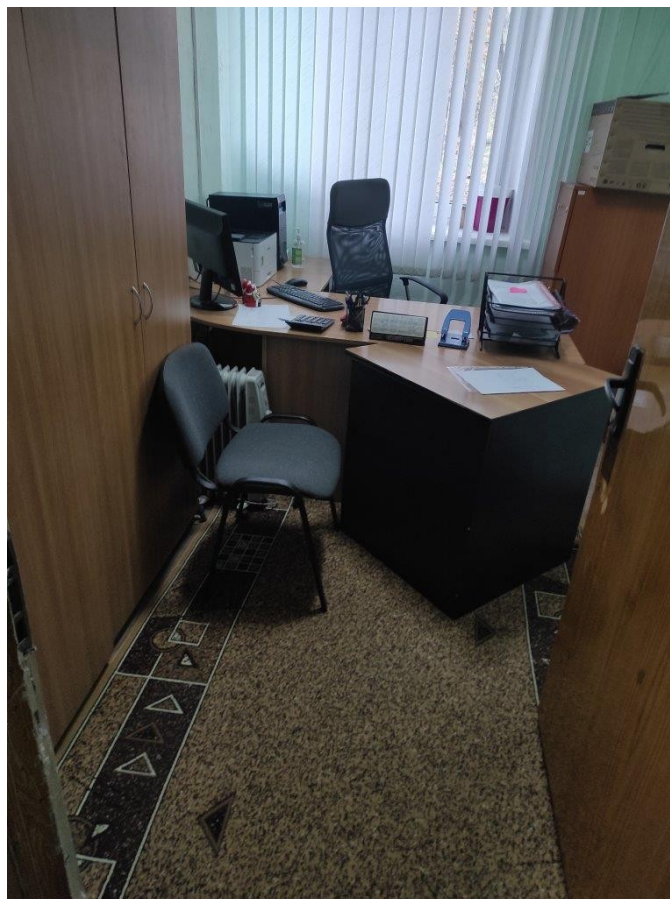
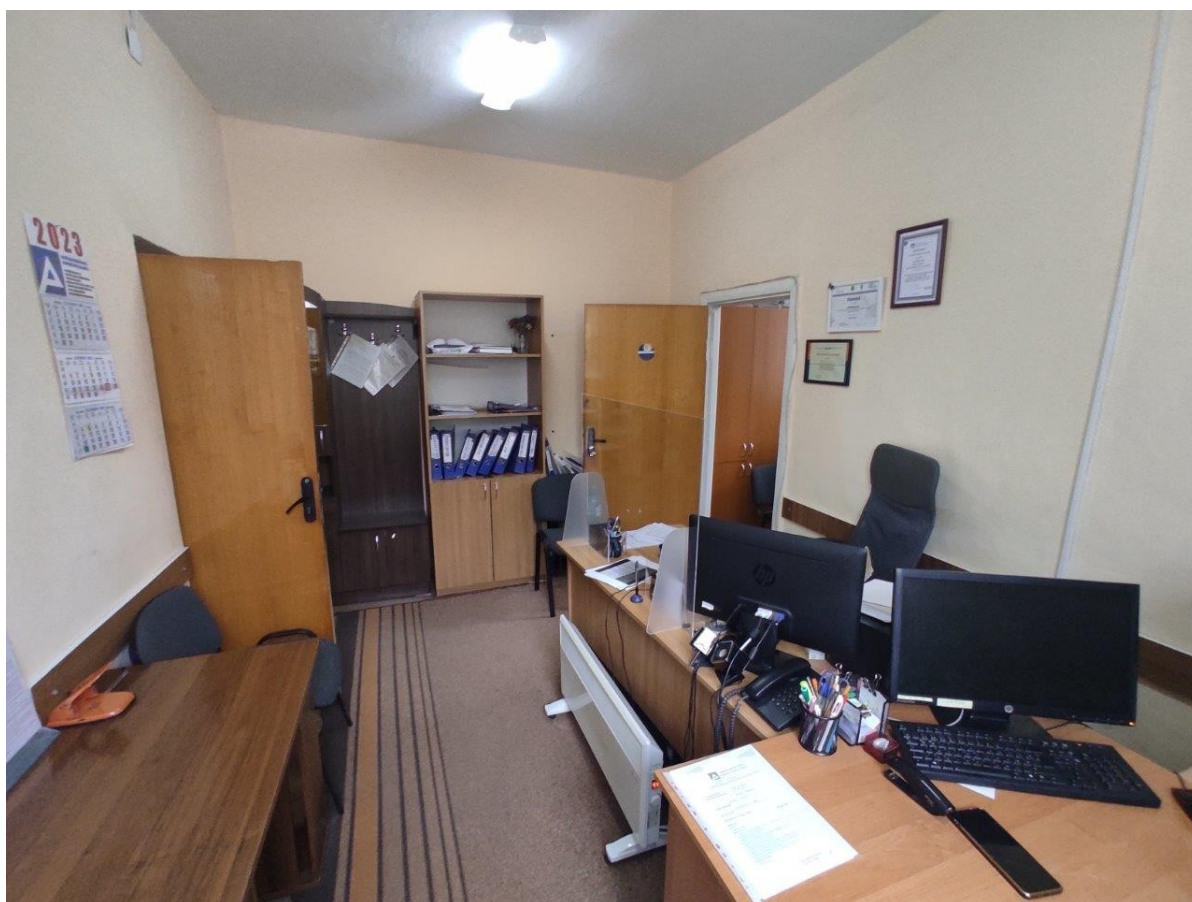
**Galerie - Sala de prestare a serviciului**

| Bariere/obstacole: | Da . De tipul: masa |
| În sală este spațiu de manevră pentru un scaun rulant cu diagonala minimă de 140 cm: | Nu |
| Culori contrastante pentru sală: | Nu<br>Standard: este o diferență de culoare contrastantă (culori închise / culori deschise) între perete și podea |
