# Formular de evaluare a condițiilor de accesibilitate a clădirilor publice

Data: **13-06-2025**

Echipa de evaluare: **Vendan Service SRL, Monitor de accesibilitate**

| Categorii | Indicatori | Date colectate |
|---|---|---|
| Instituția: | BESV 29/25, Gimnaziu (fosta cladire) | |

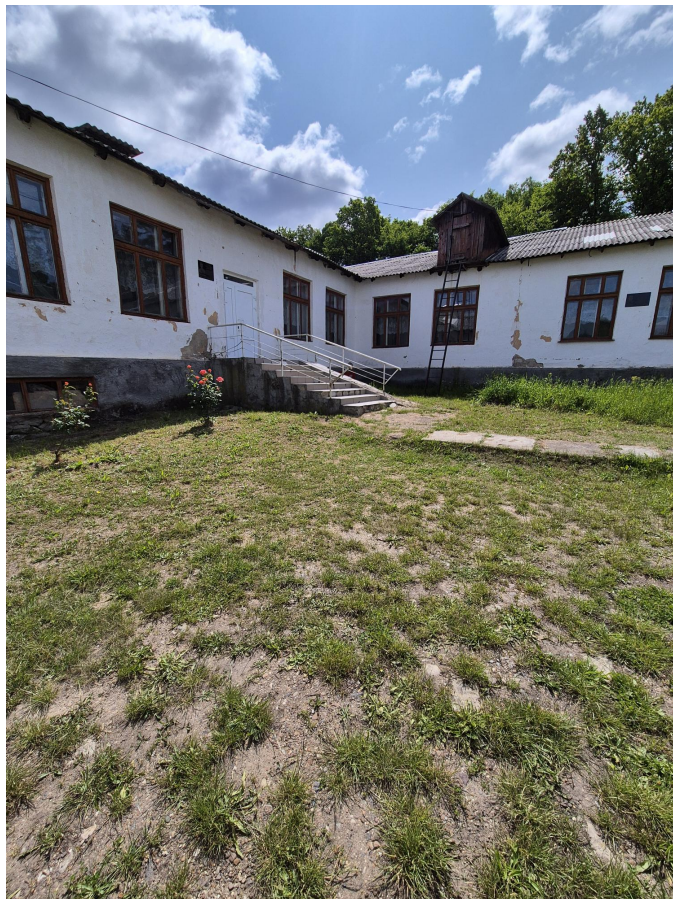
## **Galerie - Căi de acces către clădire**

| Tip înveliș: | Prundiș |
| Drumurile/Căile de acces sunt: | Deteriorate |
| Nivel: | Înclinat în coborâș |

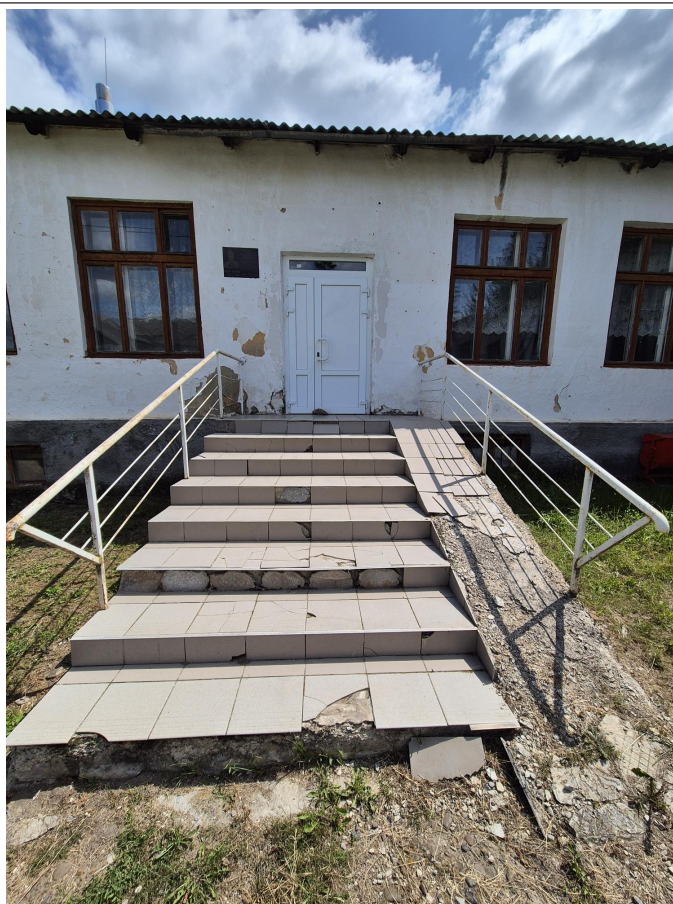
## **Galerie - Intrare în clădire**

| La intrare sunt trepte: | Da, 8 trepte , Înălțime totală a treptelor/scărilor (cm)15 cm |
| Dacă există trepte, sunt semnalate treptele cu elemente contrastante și/sau tactile: | Nu<br>Standard: prima și ultima treaptă trebuie semnalate în culori contrastante |
| Lungimea rampei: | 367 cm |
| Lățimea rampei: | 72 cm |
| Sunt bare de suport: | Da<br>Bara este doar pe partea 1 . Barele au un rând. Înălțimea barele de sus: 83 . |

| Dimensiuni ușă de intrare: | Dublă: 80 cm + 40 cm<br>Standard: lumina ușii duble trebuie să fie de minim 90 cm<br>Ușa mică din cea dublă se deschide |
| Prag ușă de intrare: | Prag exterior și interior cu înălțimile: 2 + 2 cm<br>Standard: pragul trebuie să fie de maxim 2 cm |
