# Formular de evaluare a condițiilor de accesibilitate a clădirilor publice

Data: **17-06-2025**

Echipa de evaluare: **GI PRO ȘTEFĂNEȘTI, Monitor de accesibilitate**

| Categorii | Indicatori | Date colectate |
|---|---|---|
| Instituția: | BESV-18/55 (Casa de cultură) | |

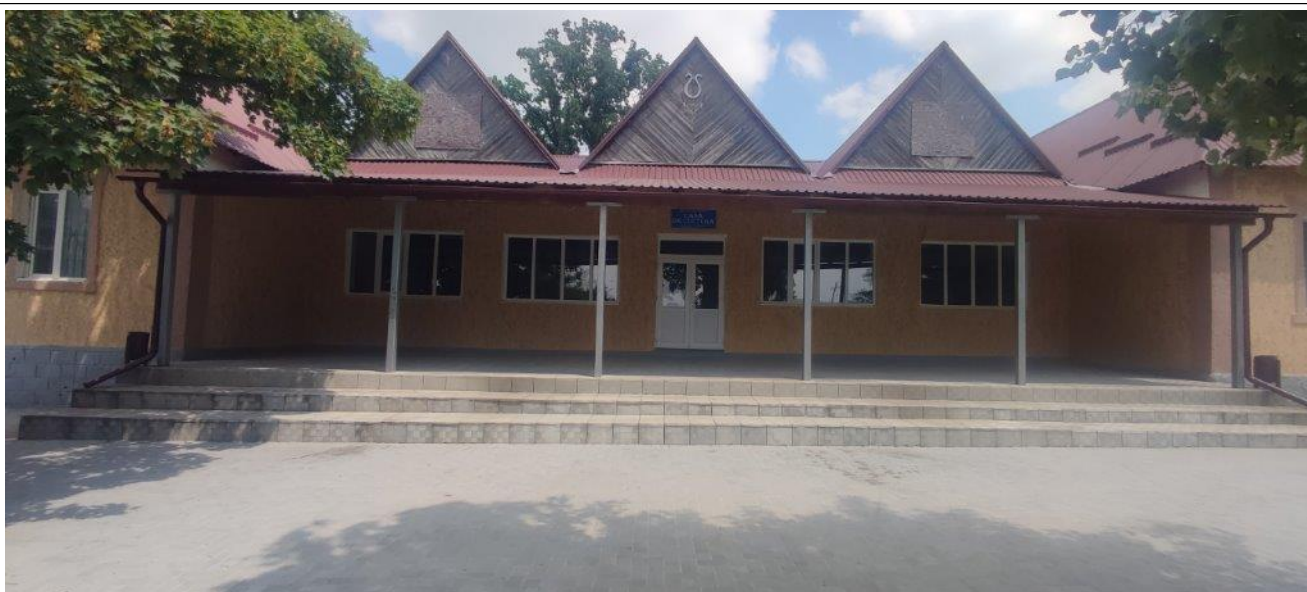
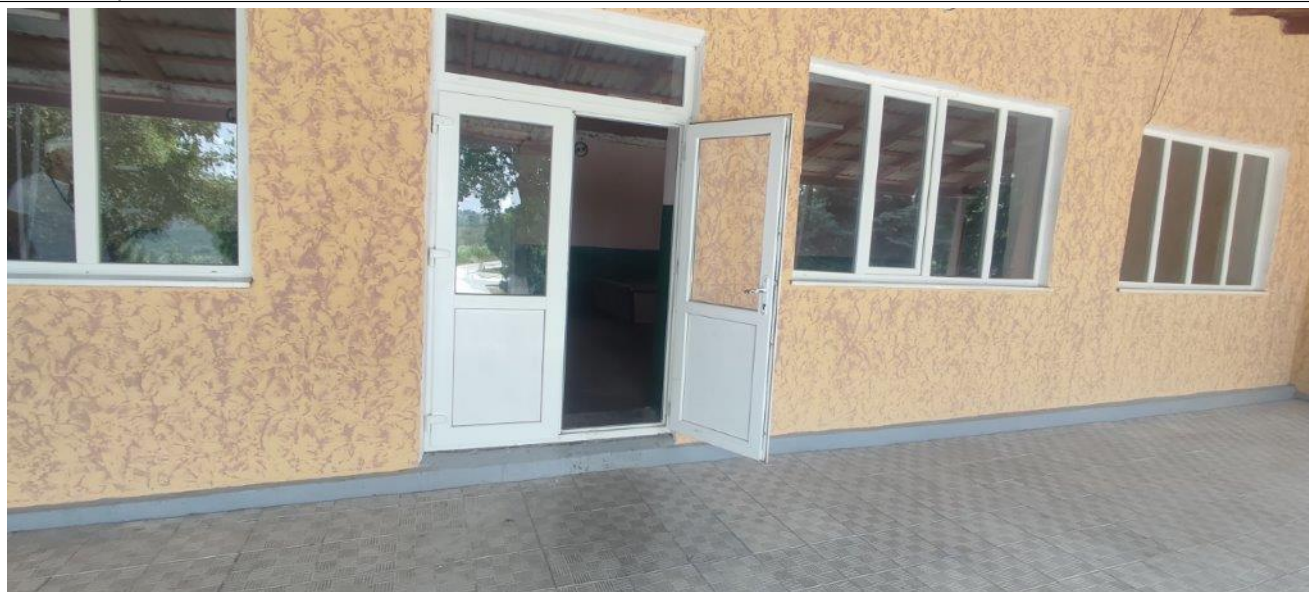
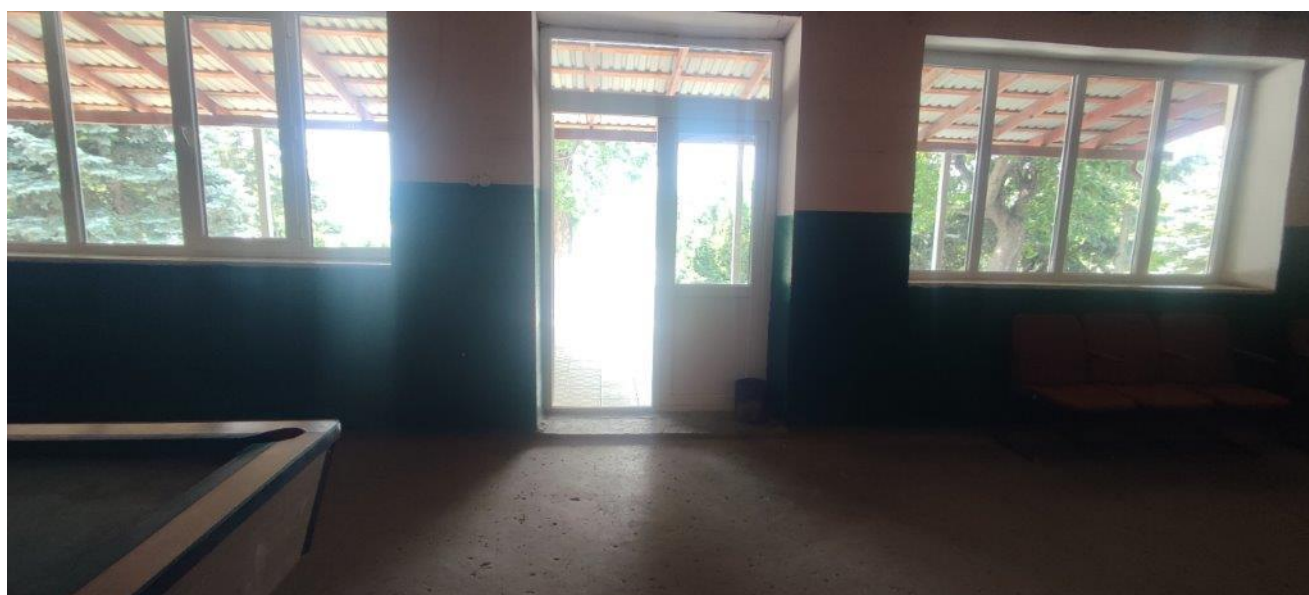
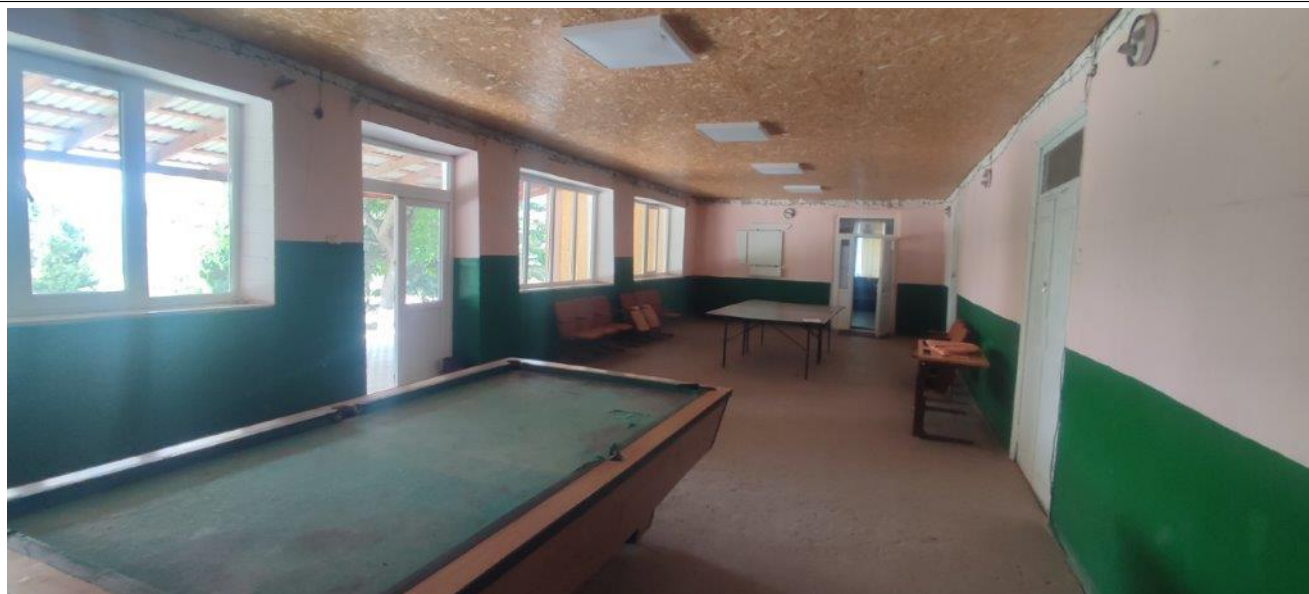
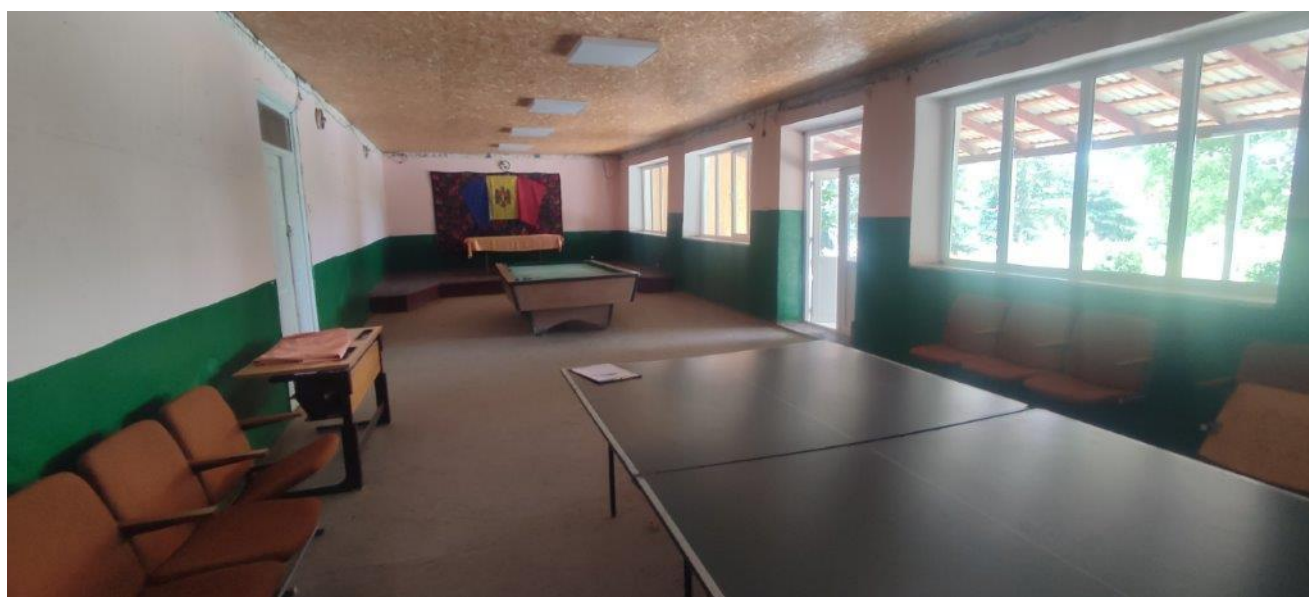
## Galerie - Intrare în clădire

| Intrarea în clădire este la nivelul solului: | Nu |
| La intrare sunt trepte: | Da, 3 trepte , Înălțime totală a treptelor/scărilor (cm)75 cm |
| Înălțimea pragului ușii (de la nivelul solului până la nivelul superior al pragului): | 75 cm<br>Standard: Se aplica regula de 1:12 |
| Dacă există trepte, sunt semnalate treptele cu elemente contrastante și/sau tactile: | Nu<br>Standard: prima și ultima treaptă trebuie semnalate în culori contrastante |
| Există rampă de acces: | Nu |

| Categorii | Indicatori | Date colectate |
|---|---|---|
| | Dimensiuni ușă de intrare: | Dublă: 64 cm + 71 cm<br>Standard: lumina ușii duble trebuie să fie de minim 90 cm<br>Ușa mică din cea dublă se deschide |
| | Prag ușă de intrare: | Un prag cu înălțimea: 25 cm<br>Standard: pragul trebuie să fie de maxim 2 cm |
| | Ușile de la intrare și din interiorul clădirii sunt dotate/marcate corespunzător cu semne contrastante: | Nu<br>Standard: este o diferență de culoare contrastantă (culori închise / culori deschise) între perete și podea |
