# Formular de evaluare a condițiilor de accesibilitate a clădirilor publice

Data: 03-06-2025

| Categorii | Indicatori | Date colectate |
|---|---|---|
| Instituția: | BESV-22/30 (GIMNAZUL SARATA NOUĂ) | |

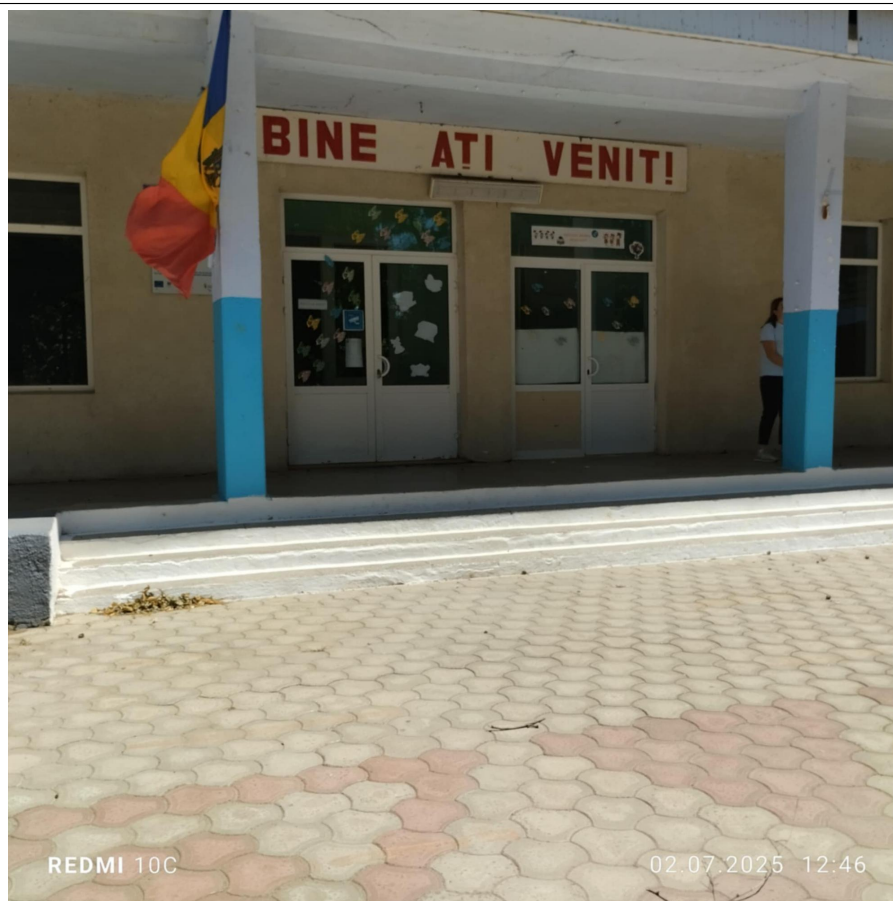
## Galerie - Intrare în clădire

| Intrarea în clădire este la nivelul solului: | Nu |
| La intrare sunt trepte: | Da, 4 trepte , Înălțime totală a treptelor/scărilor (cm)32 cm |
| Înălțimea pragului ușii (de la nivelul solului până la nivelul superior al pragului): | 120 cm<br>! Pentru h - până în 20 cm – se aplica regula de 1:10<br>! La fiecare 9 m de cm x 140 cm |
| Dacă există trepte, sunt semnalate treptele cu elemente contrastante și/sau tactile: | Nu<br>Standard: prima și ultima treaptă trebuie semnalate în culori contrastante |
| Există rampă de acces: | Nu |
| Nu există rampă, dar sunt șine metalice: | Da |

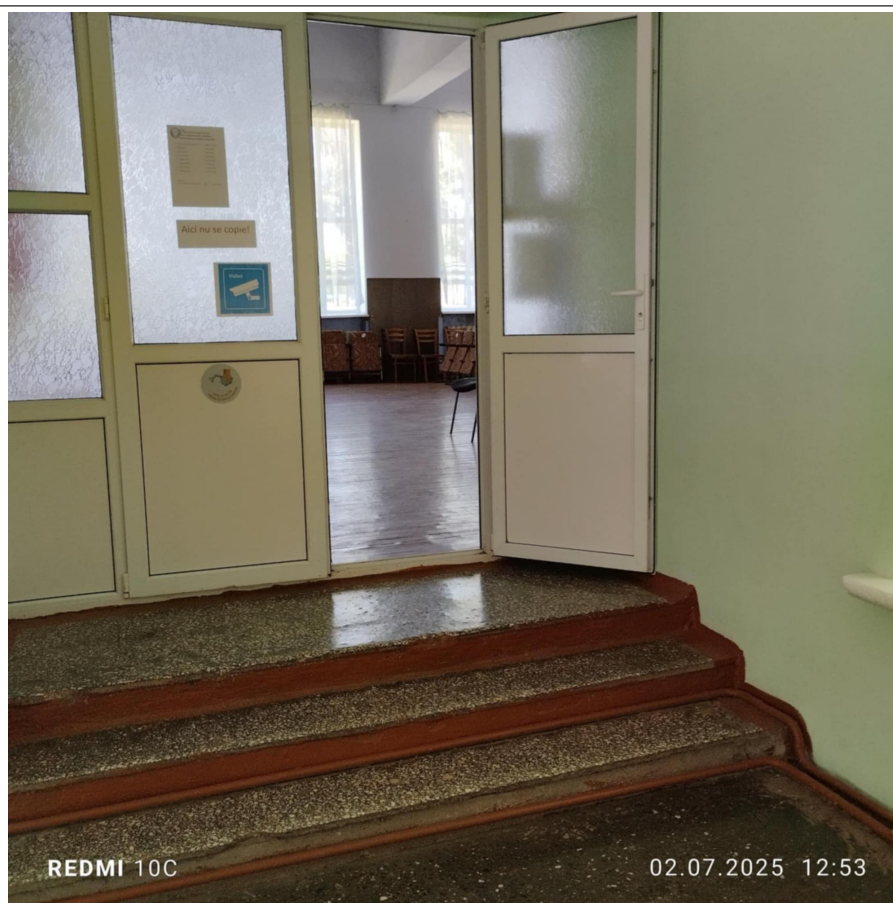
## Galerie - Uși

| Dimensiuni ușă de intrare: | - Ușa mică din cea dublă se deschide |

| Categorii | Indicatori | Date colectate |
|---|---|---|
| | Prag ușă de intrare: | Un prag cu înălțimea: 7 cm<br><b>Standard: pragul trebuie să fie de maxim 2 cm</b> |
| | Ușile de la intrare și din interiorul clădirii sunt dotate/marcate corespunzător cu semne contrastante: | Nu<br><b>Standard: este o diferență de culoare contrastantă (culori închise / culori deschise) între perete și podea</b> |

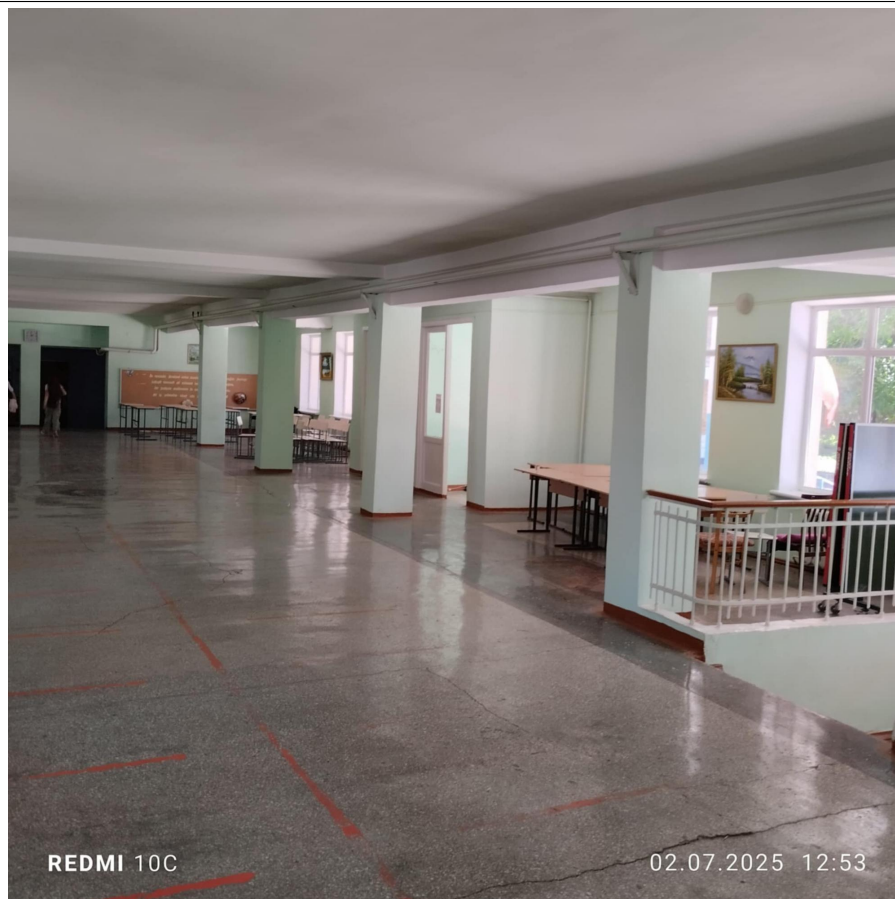
## Galerie - Coridoare

| Coridoare: | Da |
| Lățimea coridorului (în cel mai îngust loc) este peste 150 cm? | Da |
| Culori contrastante (este o diferență de culoare contrastantă (culori închise / culori deschise) între perete și podea): | Da |
| Iluminare bună (lumină de zi și lumină artificială) pe hol și pe culoarele principale: | Da |

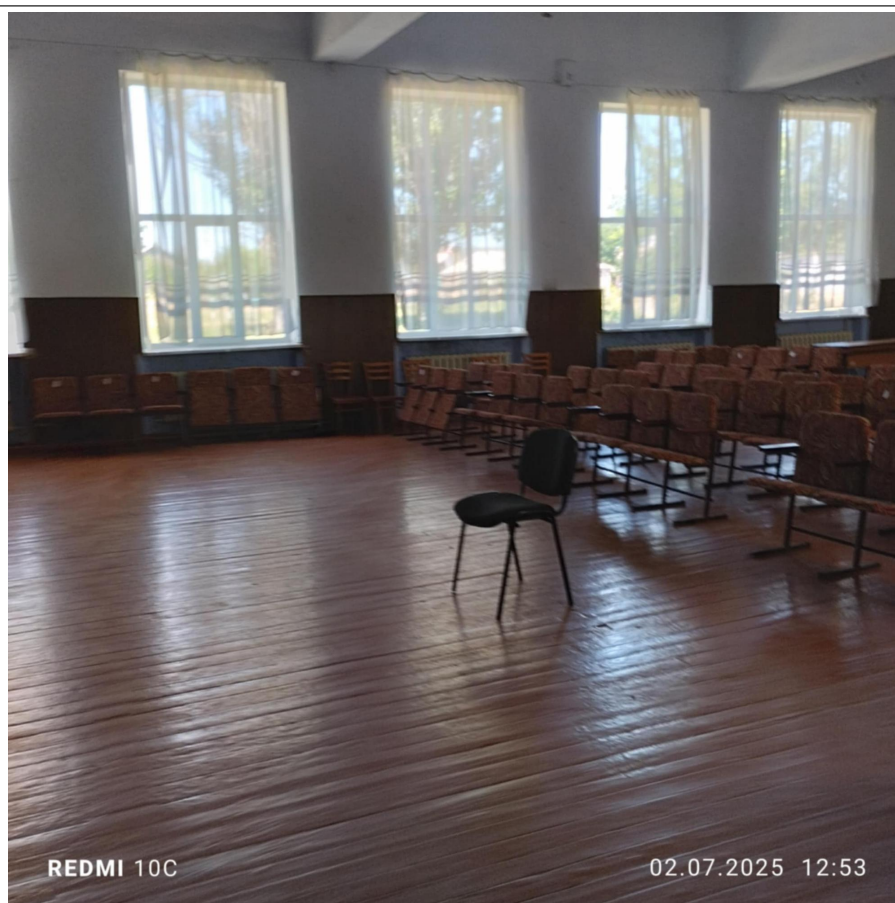
## Galerie - Sala de prestare a serviciului

| Este la nivel de: | Parter |
| Trepte: | Da, 3 trepte , înălțimea:54 cm |
| Culori contrastante pentru trepte: | Da<br><b>Standard: prima și ultima treaptă trebuie semnalate în culori contrastante</b> |
| În sală este spațiu de manevră pentru un scaun rulant cu diagonala minimă de 140 cm: | Da |
