# Formular de evaluare a condițiilor de accesibilitate a clădirilor publice

Data: **13-06-2025**

Echipa de evaluare: **Vendan Service SRL, Monitor de accesibilitate**

| Categorii | Indicatori | Date colectate |
|---|---|---|
| Instituția: | BESV 29/1, Biblioteca Basarabia, or.Soroca | |

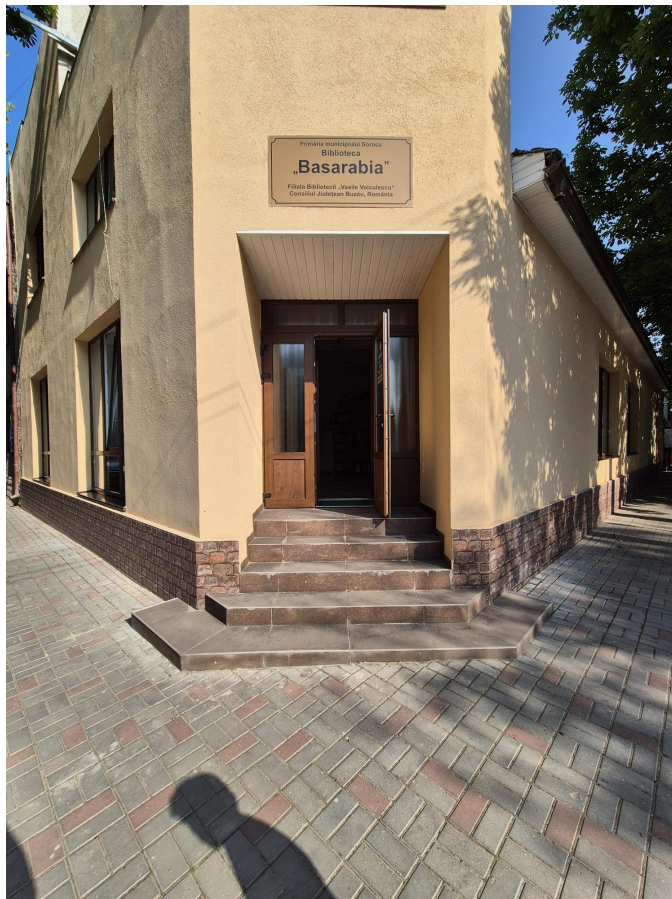
## Galerie - Intrare în clădire

| Categorii | Indicatori | Date colectate |
|---|---|---|
| | Pentru persoanele cu dizabilități este rezervată o intrare separată: | Nu |
| | Dimensiuni ușă de intrare: | Dublă: 75 cm + 60 cm<br>Standard: lumina ușii duble trebuie să fie de minim 90 cm<br>Ușa mică din cea dublă se deschide |
| | Prag ușă de intrare: | Prag exterior și interior cu înălțimile: 2 + 2 cm<br>Standard: pragul trebuie să fie de maxim 2 cm |
| | Ușile de la intrare și din interiorul clădirii sunt dotate/marcate corespunzător cu semne contrastante: | Nu<br>Standard: este o diferență de culoare contrastantă (culori închise / culori deschise) între perete și podea |

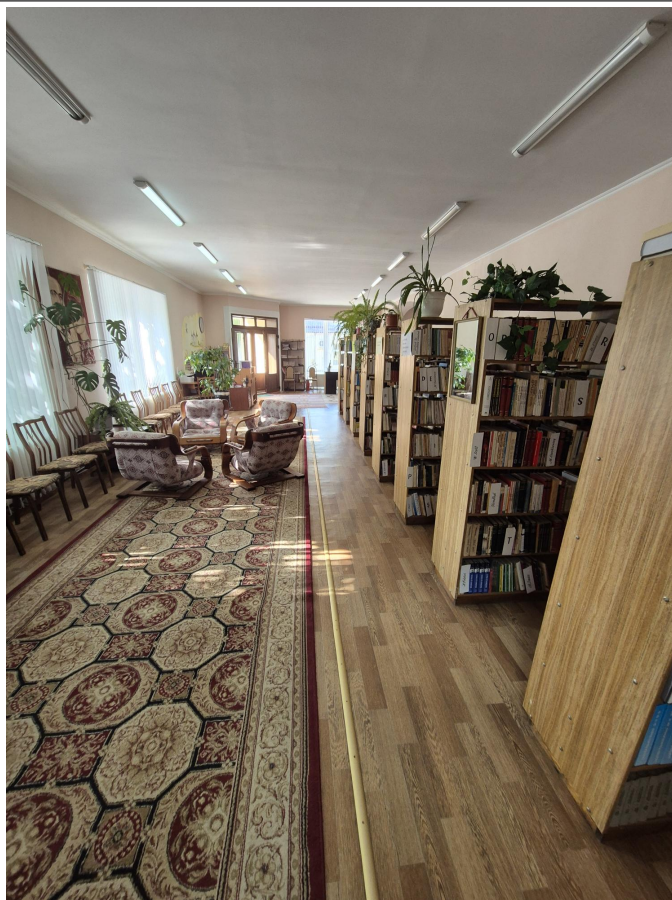
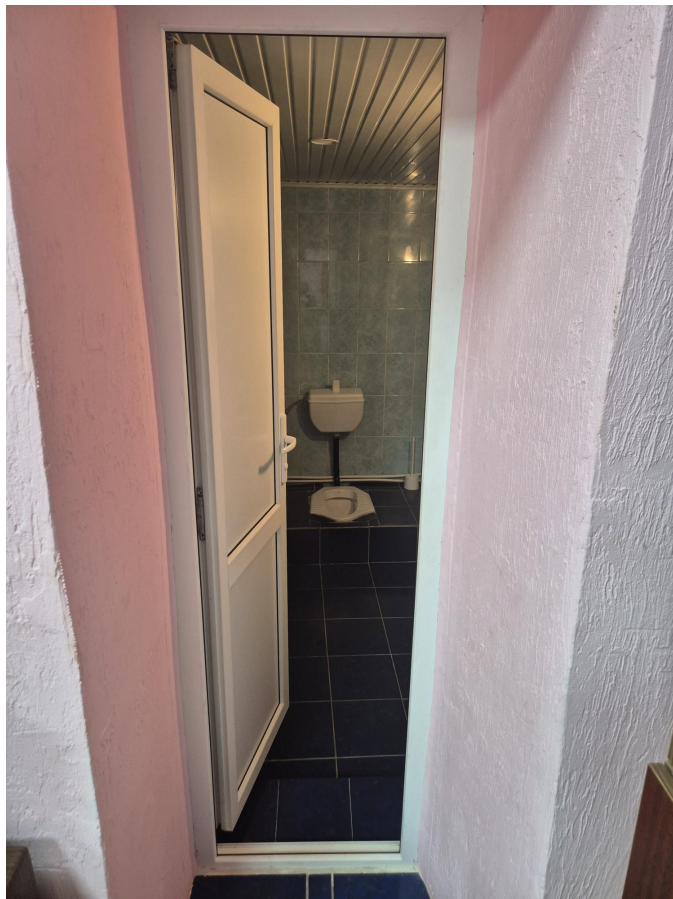
## Galerie - Sala de prestare a serviciului

Este la nivel de:

În sală este spațiu de manevră pentru un scaun rulant cu diagonala minimă de 140 cm:

Da  
Standard: este o diferență de culoare contrastantă (culori închise / culori deschise) între perete și podea
