# Formular de evaluare a condițiilor de accesibilitate a clădirilor publice

| Categorii | Indicatori | Date colectate |
|---|---|---|
| Adresa, strada, nr.: | str. Vasile Stroescu, nr. 44 | |
| Instituția: | BESV 29/12, IP Gimnaziul „Dumitru Matcovschi”, or.Soroca | |

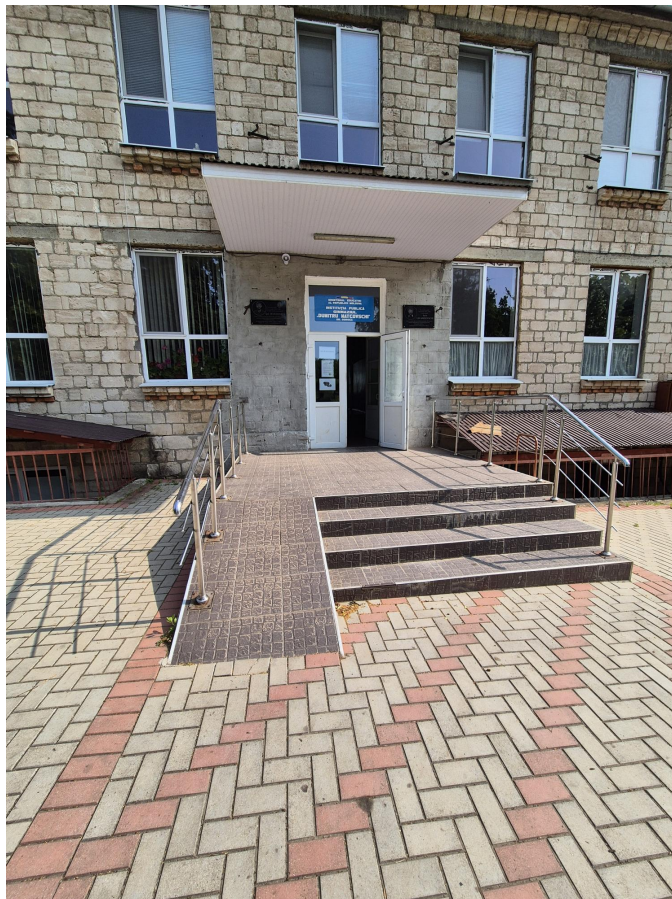
## Galerie - Intrare în clădire

| Intrarea în clădire este la nivelul solului: | Nu |
| La intrare sunt trepte: | Da, 4 trepte , Înălțime totală a treptelor/scărilor (cm)15 cm |
| Înălțimea pragului ușii (de la nivelul solului până la nivelul superior al pragului): | 60 cm<br>Standard: Se aplica regula de 1:12 |
| Dacă există trepte, sunt semnalate treptele cu elemente contrastante și/sau tactile: | Nu<br>Standard: prima și ultima treaptă trebuie semnalate în culori contrastante |
| Există rampă de acces: | Da |
| Lungimea rampei: | 165 cm |
| Lățimea rampei: | 100 cm |
| Sunt bare de suport: | Da<br>Barele au un rând. Înălțimea barele de sus: 95 . |
| Rampa are bară de siguranță: (din țeavă sau beton, la H = 5-10 cm) | Nu |

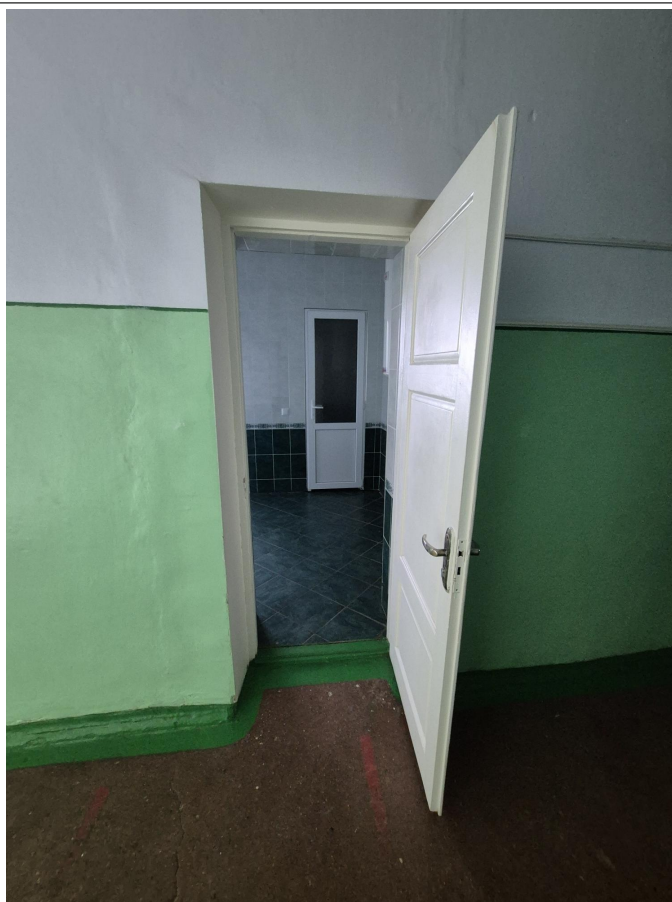
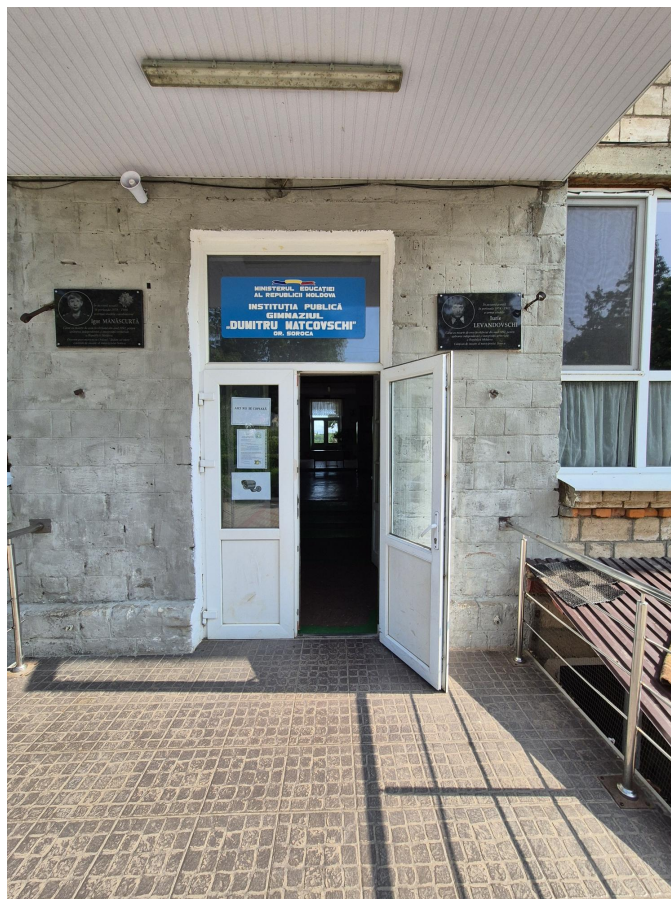
## Galerie - Uși

| Dimensiuni ușă de intrare: | Dublă: 65 cm + 65 cm<br>Standard: lumina ușii duble trebuie să fie de minim 90 cm<br>Ușa mică din cea dublă se deschide |
| Prag ușă de intrare: | Prag exterior și interior cu înălțimile: 2 + 2 cm<br>Standard: pragul trebuie să fie de maxim 2 cm |
| Praguri de la ușile de interior: | Prag 1 cu înălțimea: 2 cm<br>Standard: pragul trebuie să fie de maxim 2 cm |
| Ușile de la intrare și din interiorul clădirii sunt dotate/marcate corespunzător cu semne contrastante: | Nu<br>Standard: este o diferență de culoare contrastantă (culori închise / culori deschise) între perete și podea |

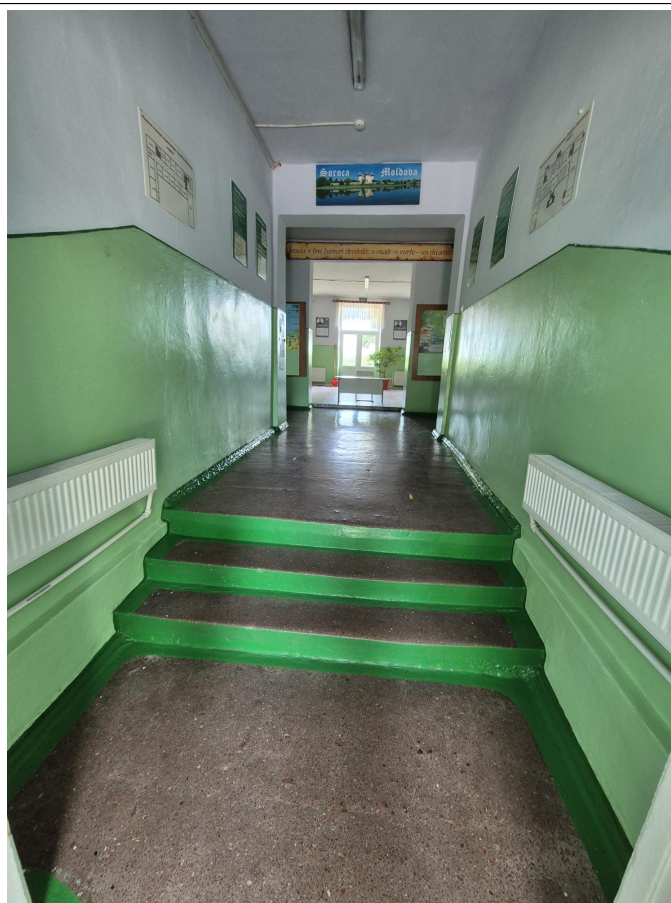
**Galerie - Coridoare**

| Trepte: | Da , 3 trepte , înălțimea:17 cm |
| Dacă sunt trepte, este o rampă interioară: | Nu |
| Dacă există trepte, sunt semnalate treptele cu elemente contrastante și/sau tactile: | Nu<br>Standard: prima și ultima treaptă trebuie semnalate în culori contrastante |

| Categorii | Indicatori | Date colectate |
|---|---|---|
| | Bariere/obstacole: | Da , sunt piloni |

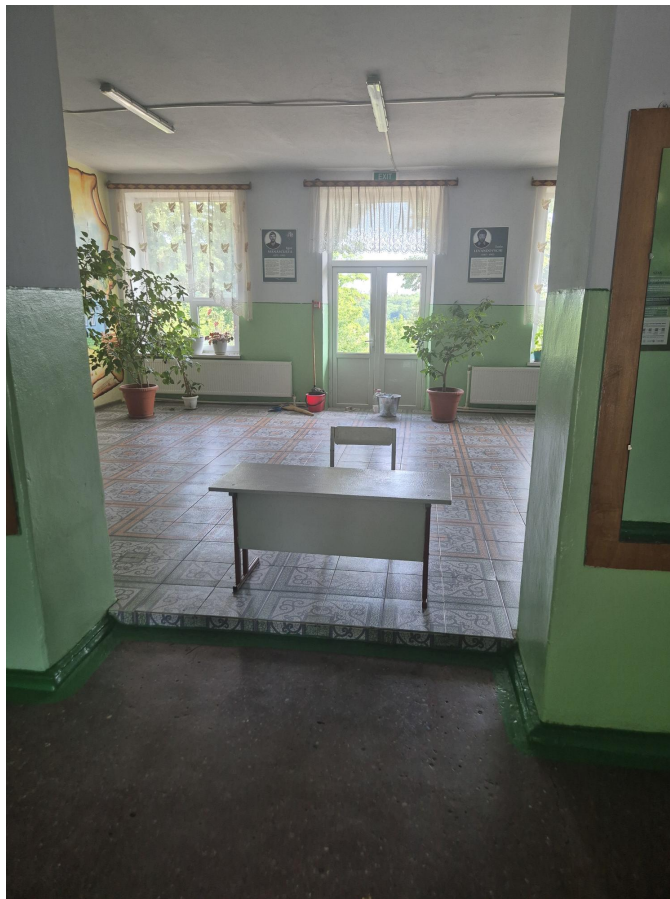
## **Galerie - Sala de prestare a serviciului**

| Bariere/obstacole: | Da . De tipul: piloni |
| În sală este spațiu de manevră pentru un scaun rulant cu diagonala minimă de 140 cm: | Da |
| Culori contrastante pentru sală: | Da<br>Standard: este o diferență de culoare contrastantă (culori închise / culori deschise) între perete și podea |

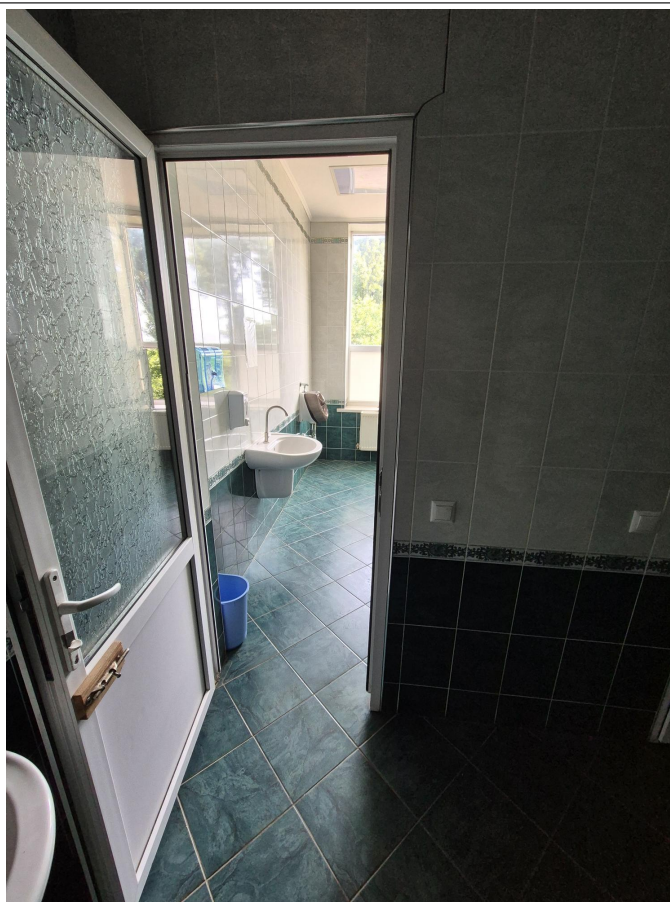
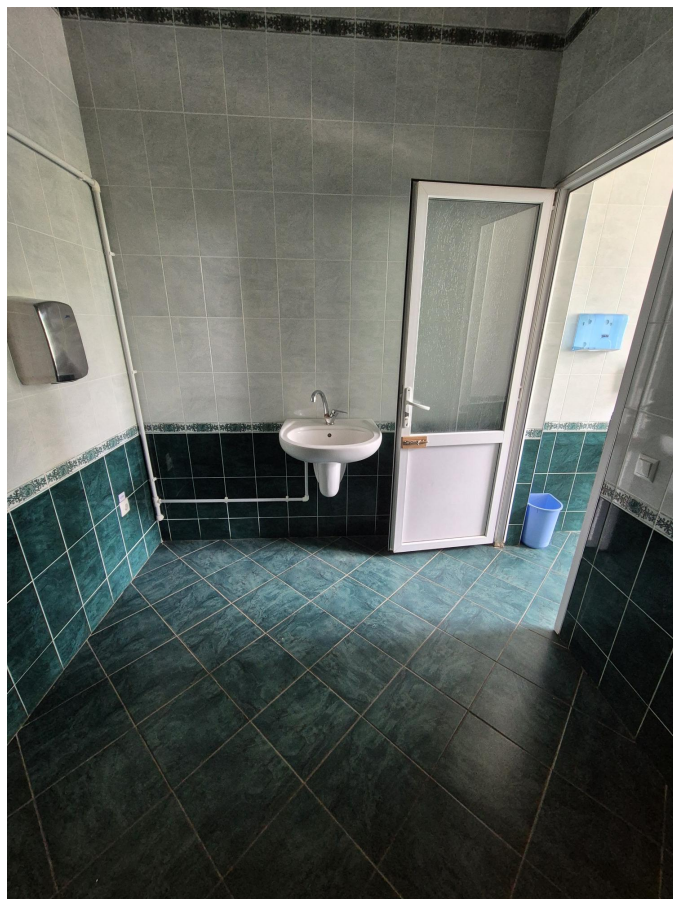
## **Galerie - Grup sanitar**

| Există indicatoare pe coridoare și pe ușă, care semnalează grupul sanitar accesibil: | Nu |
| Ușa de intrare WC interior, lățime: | 75 cm<br>Standard: ușa trebuie să fie de minim 90 cm |
| Vasul WC are bare de suport: | Nu |
| Lavoa/chiuveță: | Da , înălțimea de: 80 cm<br>Standard: h - 85 cm |
| Este spațiu liber sub lavoa: | Da , dimensiunea de: 20 cm<br>Standard: minim 67 cm |

| Categorii | Indicatori | Date colectate |
|---|---|---|
| | Înterupătoarele sunt poziționate la o înălțime de 80 până la 110 cm de la podea: | Nu |
| | Toaleta este echipată cu sistem/buton de alarmă: | Nu |
| | Colacul de WC este de o culoare contrastantă cu vasul de WC: | Nu |
