# Formular de evaluare a condițiilor de accesibilitate a clădirilor publice

| Categorii | Indicatori | Date colectate |
|---|---|---|
| Localitate, raion: | Pereni (Hincesti) | |
| Instituția: | BESV 20/54 (casa de cultură) | |

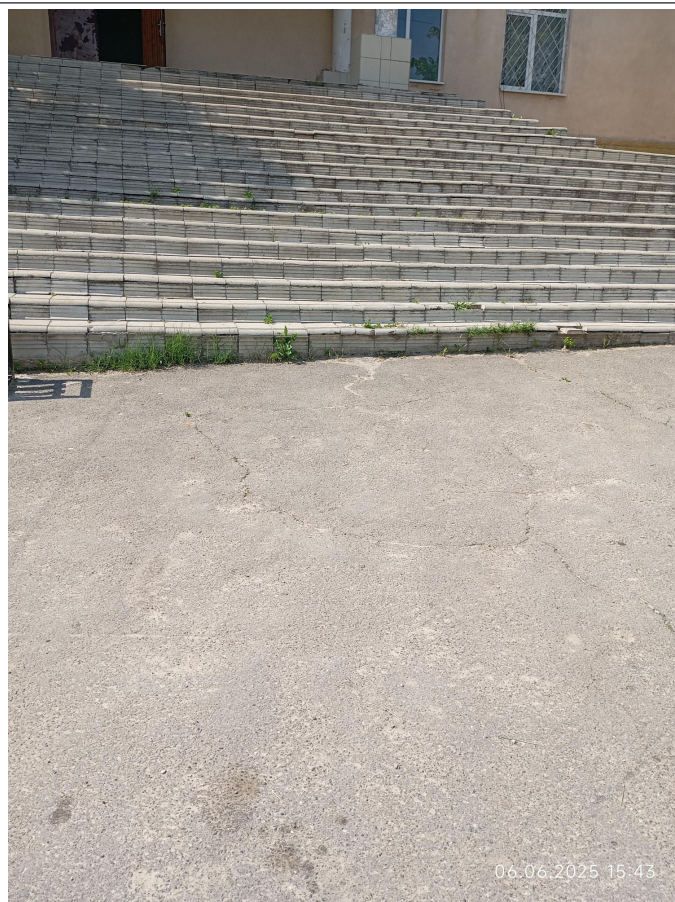
## Galerie - Căi de acces către clădire

| Tip înveliș: | Asfalt |
| Drumurile/Căile de acces sunt: | Calitative |
| Nivel: | Înclinat în urcuș |

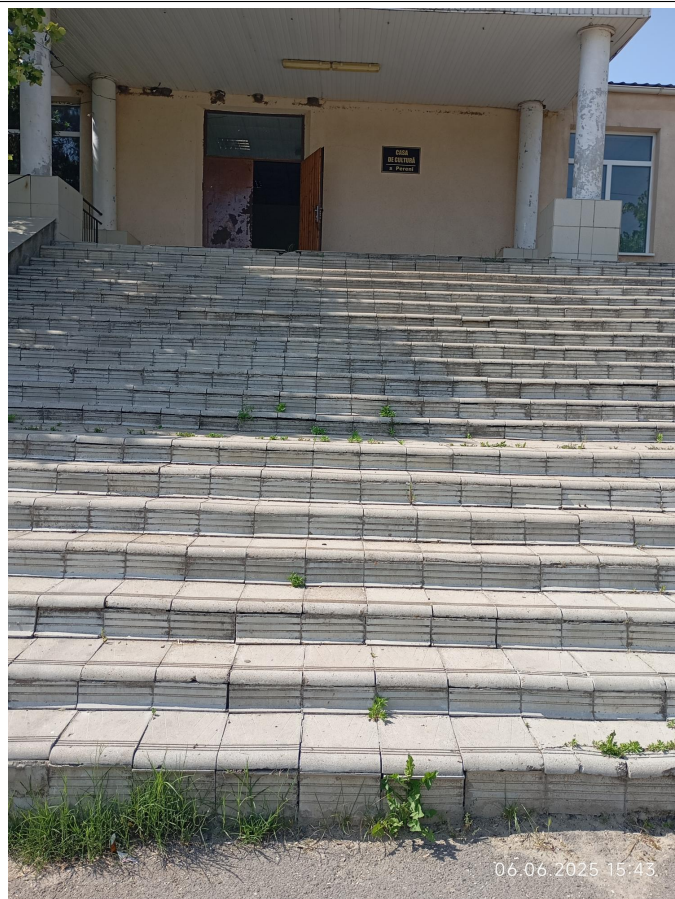
## Galerie - Intrare în clădire

| Intrarea în clădire este la nivelul solului: | Nu |
| La intrare sunt trepte: | Da, 19 trepte , Înălțime totală a treptelor/scărilor (cm)152 cm |
| Înălțimea pragului ușii (de la nivelul solului până la nivelul superior al pragului): | 152 cm<br>! Pentru h - până în 20 cm - se aplica regula de 1:10<br>! La fiecare 9 m de cm x 140 cm |
| Dacă există trepte, sunt semnalate treptele cu elemente contrastante și/sau tactile: | Nu<br>Standard: prima și ultima treaptă trebuie semnalate în culori contrastante |

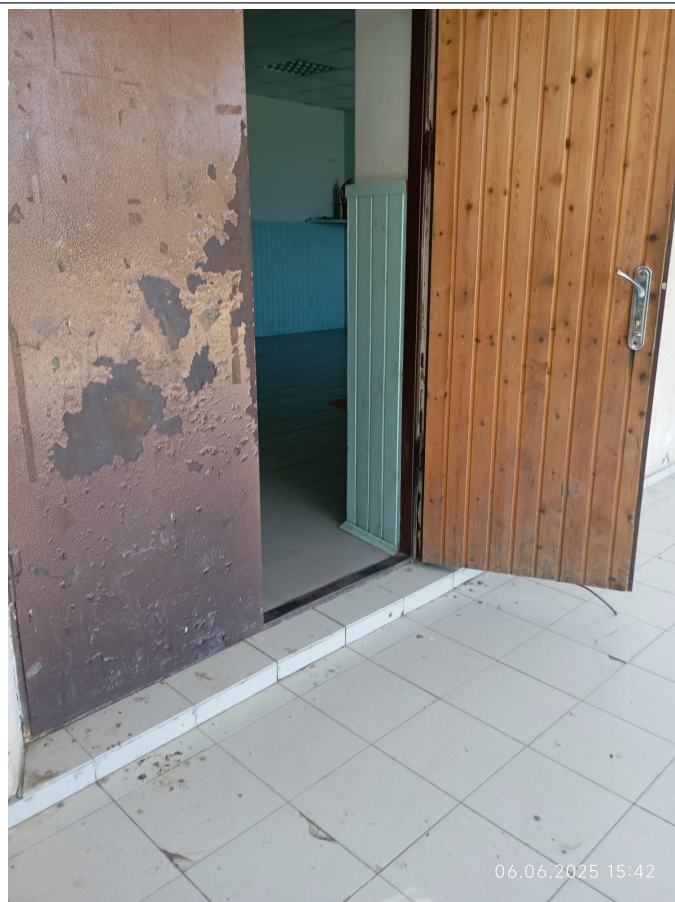
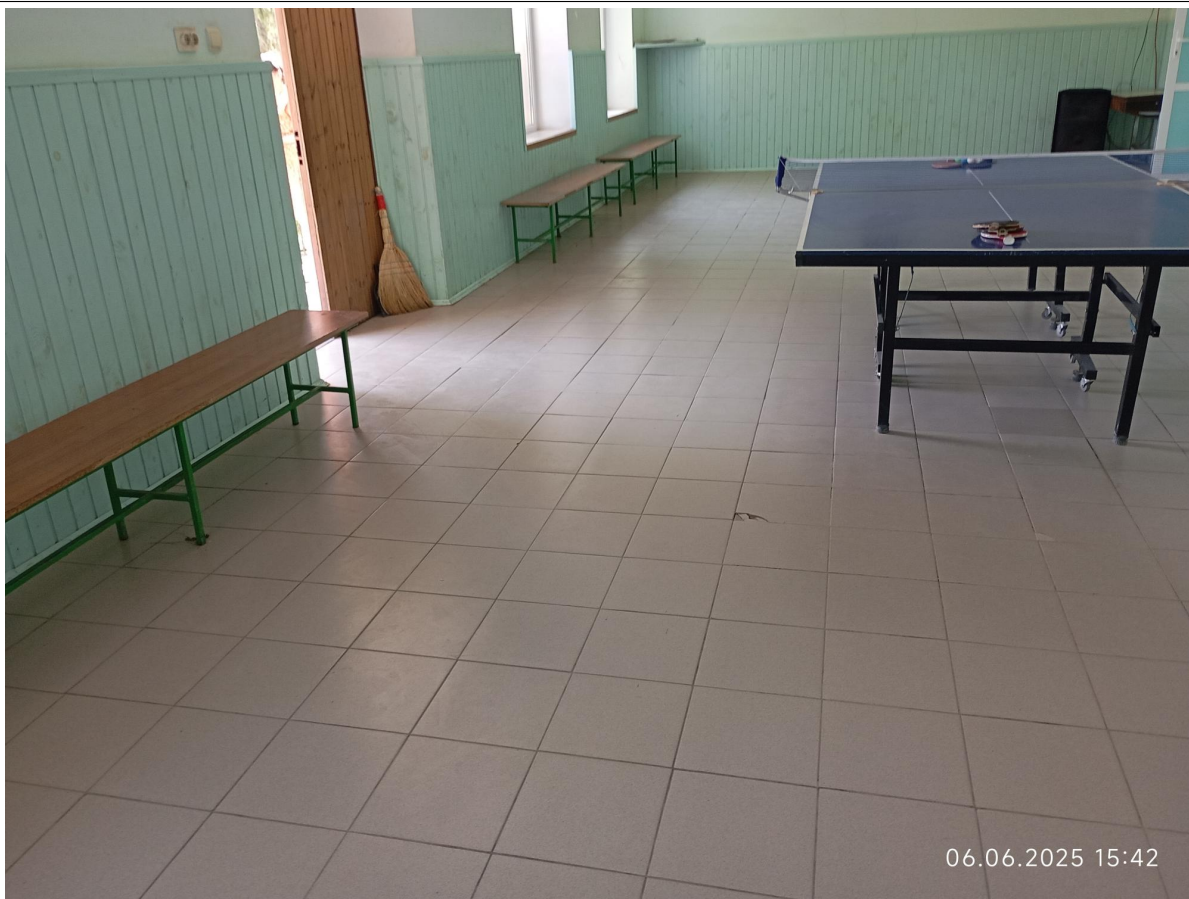
## Galerie - Uși

| Categorii | Indicatori | Date colectate |
|---|---|---|
| | Dimensiuni ușă de intrare: | Dublă: 75 cm + 75 cm<br>Standard: lumina ușii duble trebuie să fie de minim 90 cm<br>Ușa mică din cea dublă se deschide |
| | Prag ușă de intrare: | Prag exterior și interior cu înălțimile: 3 + 8 cm<br>Standard: pragul trebuie să fie de maxim 2 cm |
| | Ușile de la intrare și din interiorul clădirii sunt dotate/marcate corespunzător cu semne contrastante: | Nu<br>Standard: este o diferență de culoare contrastantă (culori închise / culori deschise) între perete și podea |
