# Formular de evaluare a condițiilor de accesibilitate a clădirilor publice

Data: 25-06-2025

Echipa de evaluare: Vendan Service SRL, Monitor de accesibilitate

| Categorii | Indicatori | Date colectate |
|---|---|---|
| Instituția: | BESV 29/17, Camin Cultural | |

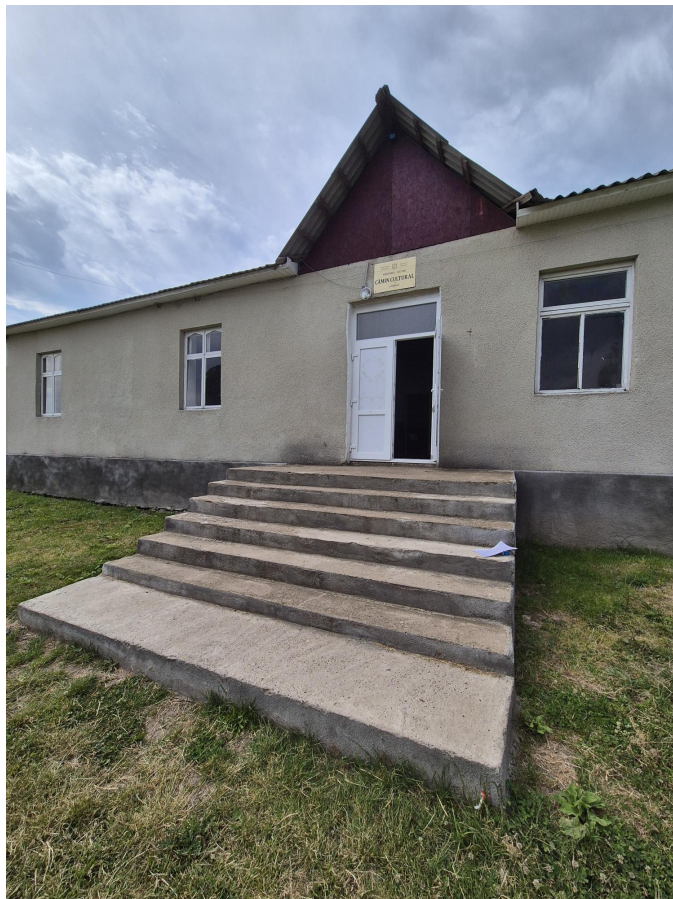
## Galerie - Intrare în clădire

| La intrare sunt trepte: | Da, 7 trepte , Înălțime totală a treptelor/scărilor (cm)17 cm |
| Înălțimea pragului ușii (de la nivelul solului până la nivelul superior al pragului): | 119 cm<br>! Pentru h - până în 20 cm - se aplica regula de 1:10<br>! La fiecare 9 m de cm x 140 cm |
| Dacă există trepte, sunt semnalate treptele cu elemente contrastante și/sau tactile: | Nu<br>Standard: prima și ultima treaptă trebuie semnalate în culori contrastante |
| Există rampă de acces: | Nu |

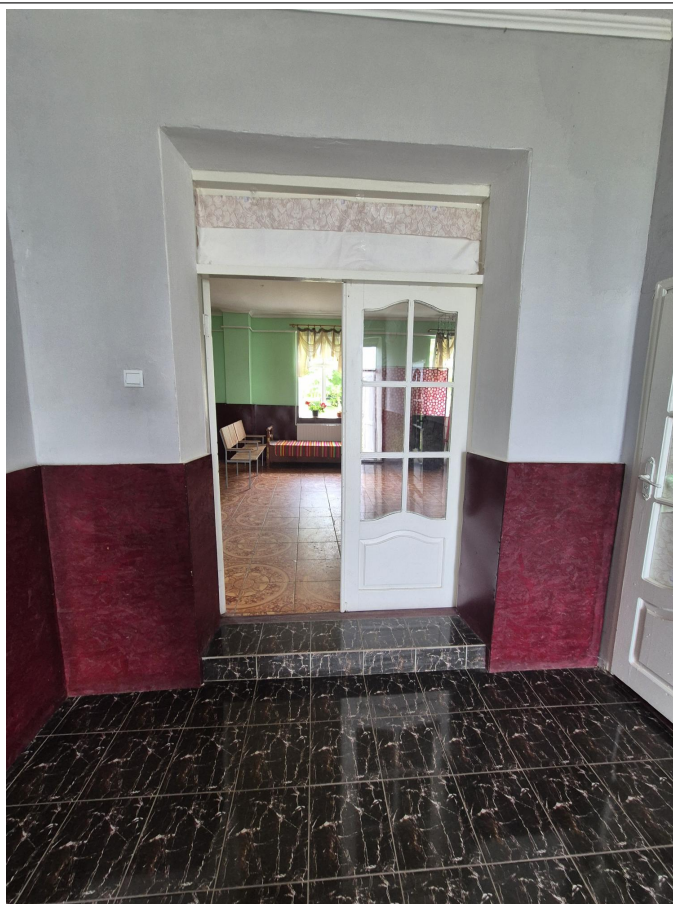
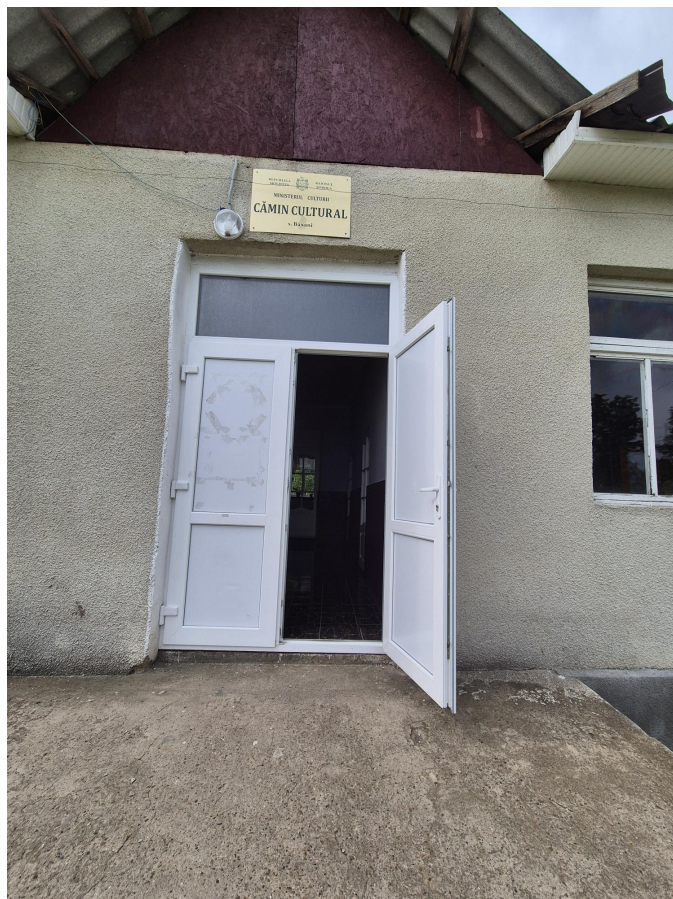
## Galerie - Uși

| Categorii | Indicatori | Date colectate |
|---|---|---|
| | Dimensiuni ușă de intrare: | Dublă: 72 cm + 72 cm<br>Standard: lumina ușii duble trebuie să fie de minim 90 cm<br>Ușa mică din cea dublă se deschide |
| | Prag ușă de intrare: | Prag exterior și interior cu înălțimile: 13 + 7 cm<br>Standard: pragul trebuie să fie de maxim 2 cm |
| | Praguri de la ușile de interior: | Prag 1 cu înălțimea: 13 cm<br>Standard: pragul trebuie să fie de maxim 2 cm |
| | Ușile de la intrare și din interiorul clădirii sunt dotate/marcate corespunzător cu semne contrastante: | Nu<br>Standard: este o diferență de culoare contrastantă (culori închise / culori deschise) între perete și podea |

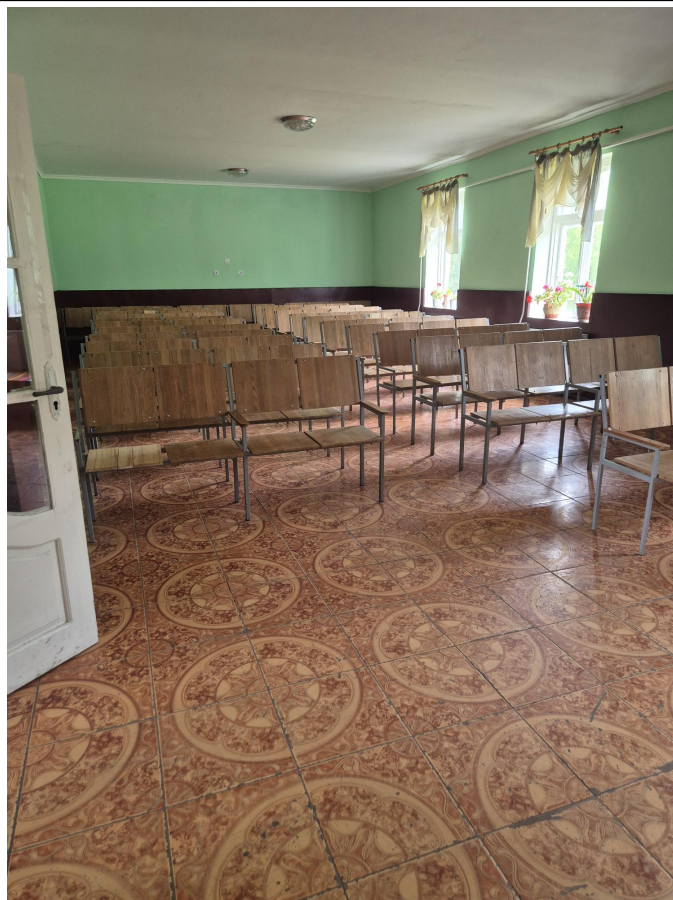
**Galerie - Sala de prestare a serviciului**

| Categorii | Indicatori | Date colectate |
|---|---|---|
| Este la nivel de: | Parter | |
| | În sală este spațiu de manevră pentru un scaun rulant cu diagonala minimă de 140 cm: | Da |
| | Culori contrastante pentru sală: | Da |
