# Formular de evaluare a condițiilor de accesibilitate a clădirilor publice

| Categorii | Indicatori | Date colectate |
|---|---|---|
| Localitate, raion: | Spicoasa (Cahul) | |
| Instituția: | BESV Spicoasa nr. 7/26, Cămin Cultural | |

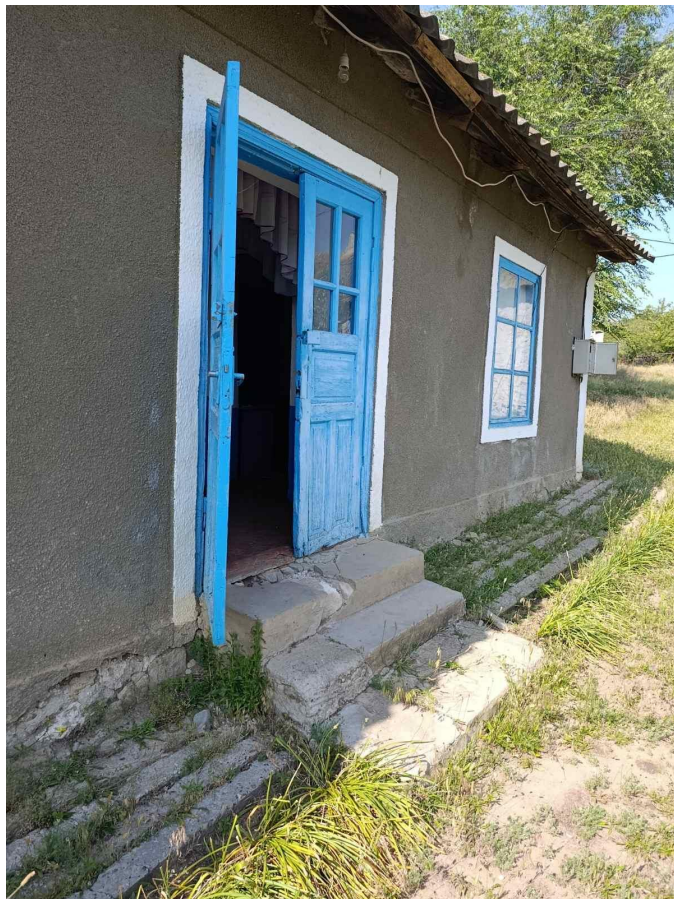
## Galerie - Intrare în clădire

| Intrarea în clădire este la nivelul solului: | Nu |
| La intrare sunt trepte: | Da, 3 trepte , Înălțime totală a treptelor/scărilor (cm)15 cm |
| Înălțimea pragului ușii (de la nivelul solului până la nivelul superior al pragului): | 45 cm<br>Standard: Se aplica regula de 1:12 |
| Dacă există trepte, sunt semnalate treptele cu elemente contrastante și/sau tactile: | Nu<br>Standard: prima și ultima treaptă trebuie semnalate în culori contrastante |
| Există rampă de acces: | Nu |

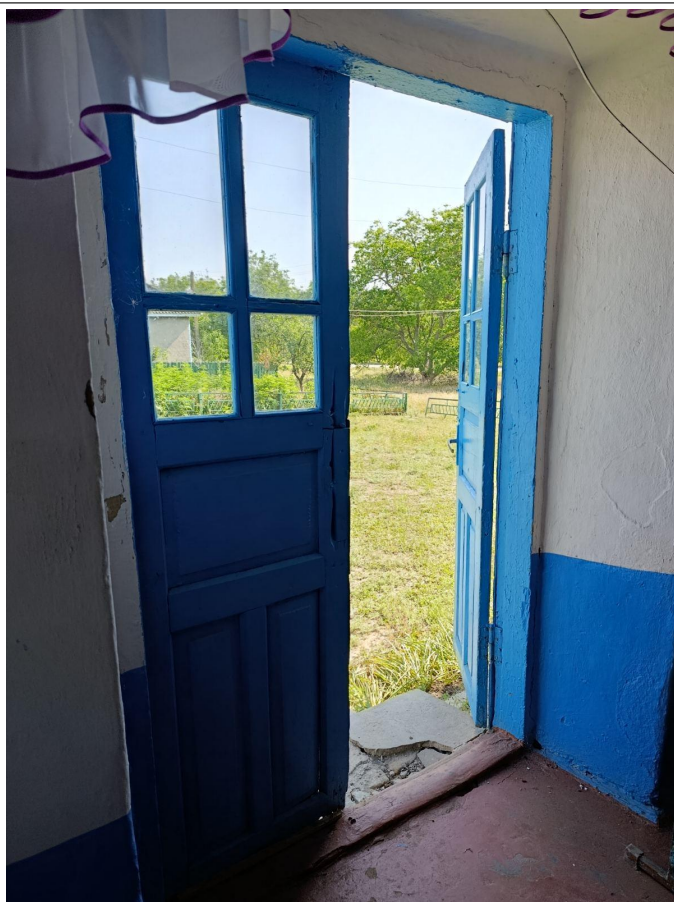
## Galerie - Uși

| Categorii | Indicatori | Date colectate |
|---|---|---|
| | Dimensiuni ușă de intrare: | Dublă: 65 cm + 65 cm<br>Standard: lumina ușii duble trebuie să fie de minim 90 cm<br>Ușa mică din cea dublă este blocată |
| | Prag ușă de intrare: | Un prag cu înălțimea: 2 cm<br>Standard: pragul trebuie să fie de maxim 2 cm |
| | Ușile de la intrare și din interiorul clădirii sunt dotate/marcate corespunzător cu semne contrastante: | Nu<br>Standard: este o diferență de culoare contrastantă (culori închise / culori deschise) între perete și podea |
