# Formular de evaluare a condițiilor de accesibilitate a clădirilor publice

Data: 06-06-2025

| Categorii | Indicatori | Date colectate |
|---|---|---|
| Localitate, raion: | Dahnovici (Hincesti) | |
| Instituția: | BESV 20/08(fostul club) | |

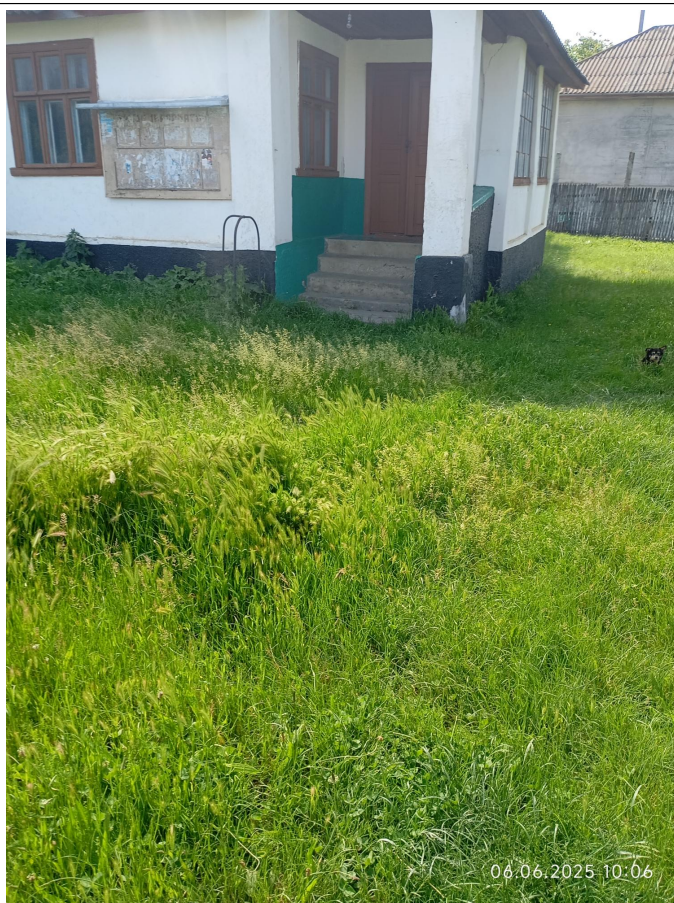
## Galerie - Uși

| Categorii | Indicatori | Date colectate |
|---|---|---|
| | Dimensiuni ușă de intrare: | Dublă: 64 cm + 57 cm<br>Standard: lumina ușii duble trebuie să fie de minim 90 cm<br>Ușa mică din cea dublă se deschide |
| | Prag ușă de intrare: | Un prag cu înălțimea: 6 cm<br>Standard: pragul trebuie să fie de maxim 2 cm |
| | Ușile de la intrare și din interiorul clădirii sunt dotate/marcate corespunzător cu semne contrastante: | Nu<br>Standard: este o diferență de culoare contrastantă (culori închise / culori deschise) între perete și podea |
