# Formular de evaluare a condițiilor de accesibilitate a clădirilor publice

Data: **16-06-2025**

Echipa de evaluare: **Asociația pentru Combaterea Izolării Informaționale "ECOU", Monitor de accesibilitate**

| Categorii | Indicatori | Date colectate |
|---|---|---|
| Instituția: | BESV Cișla nr. 8/19, Cămin Cultural | |

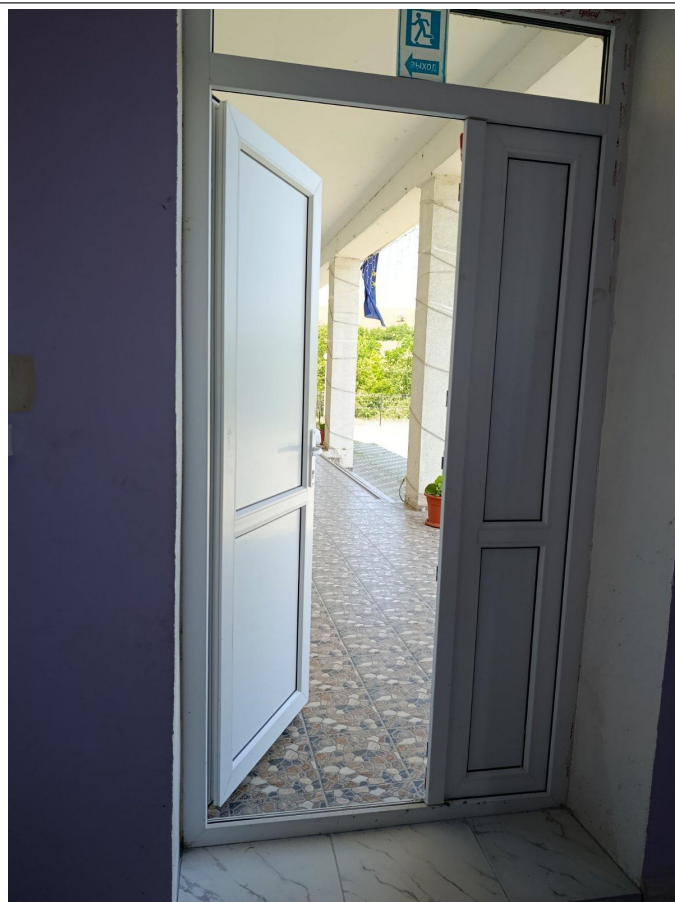
## Galerie - Uși

| Categorii | Indicatori | Date colectate |
|---|---|---|
| | Dimensiuni ușă de intrare: | Dublă: 65 cm + 40 cm<br>Standard: lumina ușii duble trebuie să fie de minim 90 cm<br>Ușa mică din cea dublă se deschide |
| | Prag ușă de intrare: | Un prag cu înălțimea: 5 cm<br>Standard: pragul trebuie să fie de maxim 2 cm |
| | Praguri de la ușile de interior: | Prag 1 cu înălțimea: 5 cm<br>Standard: pragul trebuie să fie de maxim 2 cm |
| | Ușile de la intrare și din interiorul clădirii sunt dotate/marcate corespunzător cu semne contrastante: | Nu<br>Standard: este o diferență de culoare contrastantă (culori închise / culori deschise) între perete și podea |
