# Formular de evaluare a condițiilor de accesibilitate a clădirilor publice

| Categorii | Indicatori | Date colectate |
|---|---|---|
| Localitate, raion: | Bobeica (Hincesti) | |
| Instituția: | BESV 20/07 (casa de cultură) | |

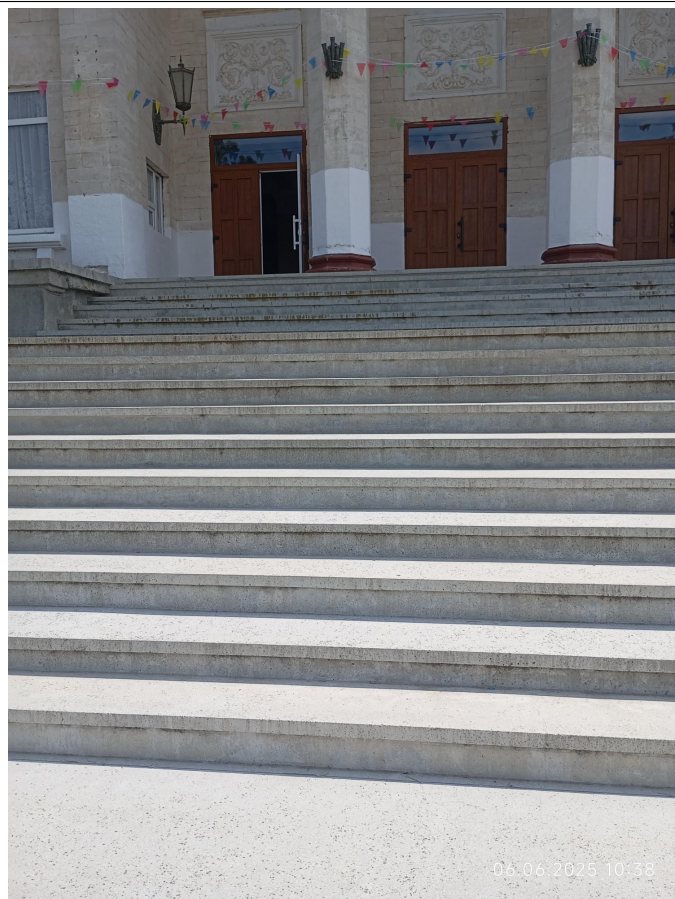
## Galerie - Intrare în clădire

| Intrarea în clădire este la nivelul solului: | Nu |
| La intrare sunt trepte: | Da, 20 trepte , Înălțime totală a treptelor/scărilor (cm)320 cm |
| Dacă există trepte, sunt semnalate treptele cu elemente contrastante și/sau tactile: | Nu<br>Standard: prima și ultima treaptă trebuie semnalate în culori contrastante |
| Există rampă de acces: | Nu |

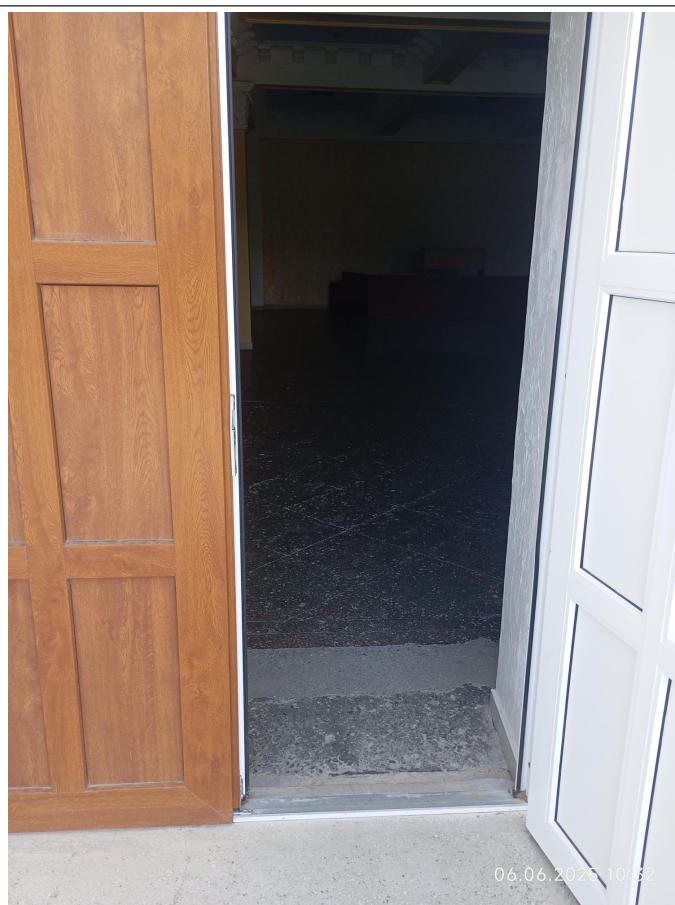
## Galerie - Uși

| Categorii | Indicatori | Date colectate |
|---|---|---|
| | Dimensiuni ușă de intrare: | Dublă: 72 cm + 72 cm<br>Standard: lumina ușii duble trebuie să fie de minim 90 cm<br>Ușa mică din cea dublă se deschide |
| | Prag ușă de intrare: | Un prag cu înălțimea: 9 cm<br>Standard: pragul trebuie să fie de maxim 2 cm |
| | Ușile de la intrare și din interiorul clădirii sunt dotate/marcate corespunzător cu semne contrastante: | Nu<br>Standard: este o diferență de culoare contrastantă (culori închise / culori deschise) între perete și podea |
