# Formular de evaluare a condițiilor de accesibilitate a clădirilor publice

| Categorii | Indicatori | Date colectate |
|---|---|---|
| Localitate, raion: | Ciuciuleni (Hincesti) | |
| Instituția: | BESV 20/25(sala de festivități a gimnaziului) | |

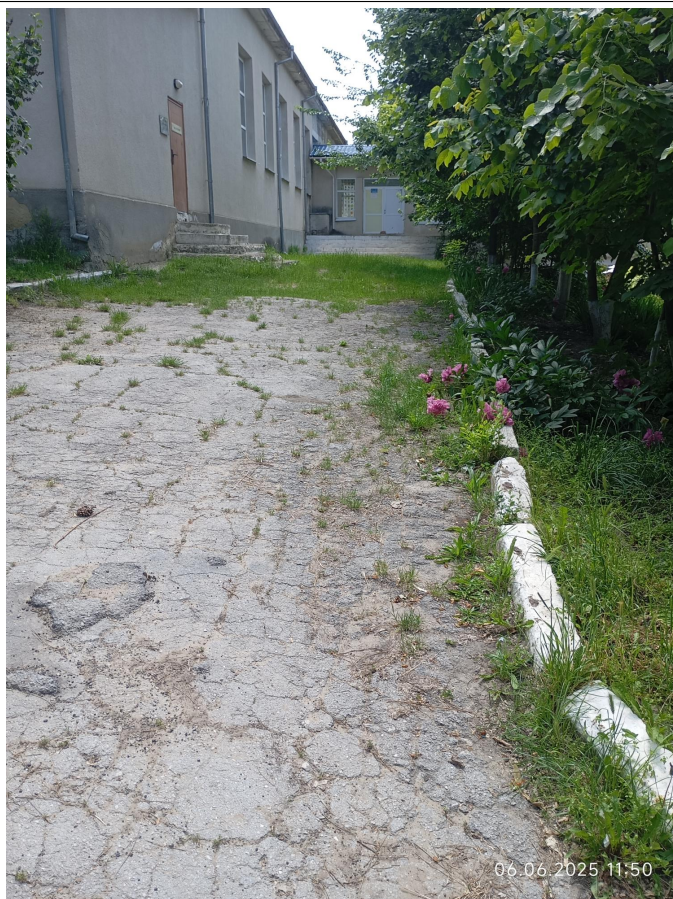
## Galerie - Căi de acces către clădire

| Tip înveliș: | asfalt + pământ tasat |
| Drumurile/Căile de acces sunt: | Deteriorate |

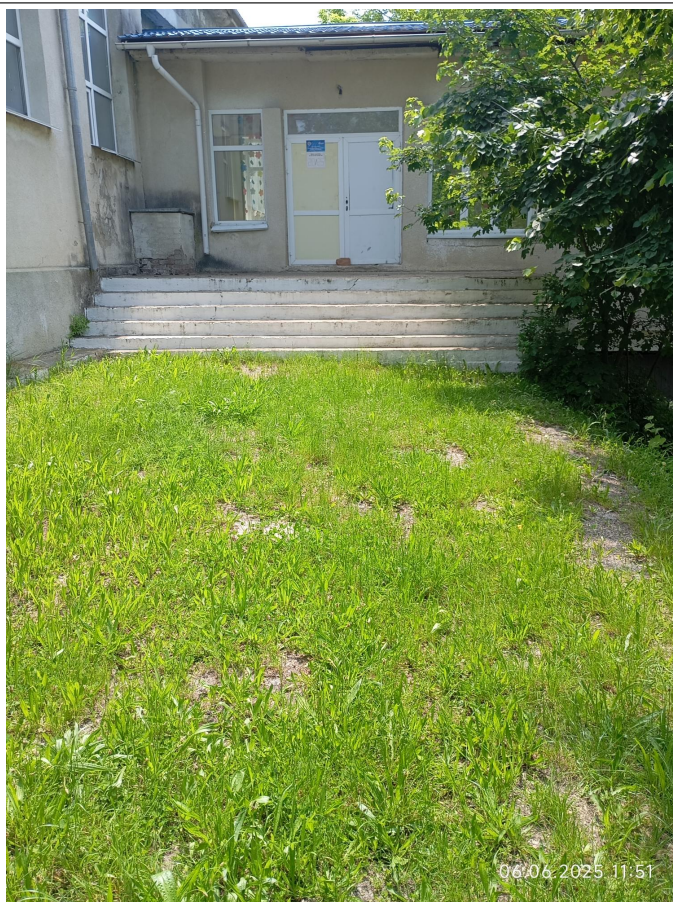
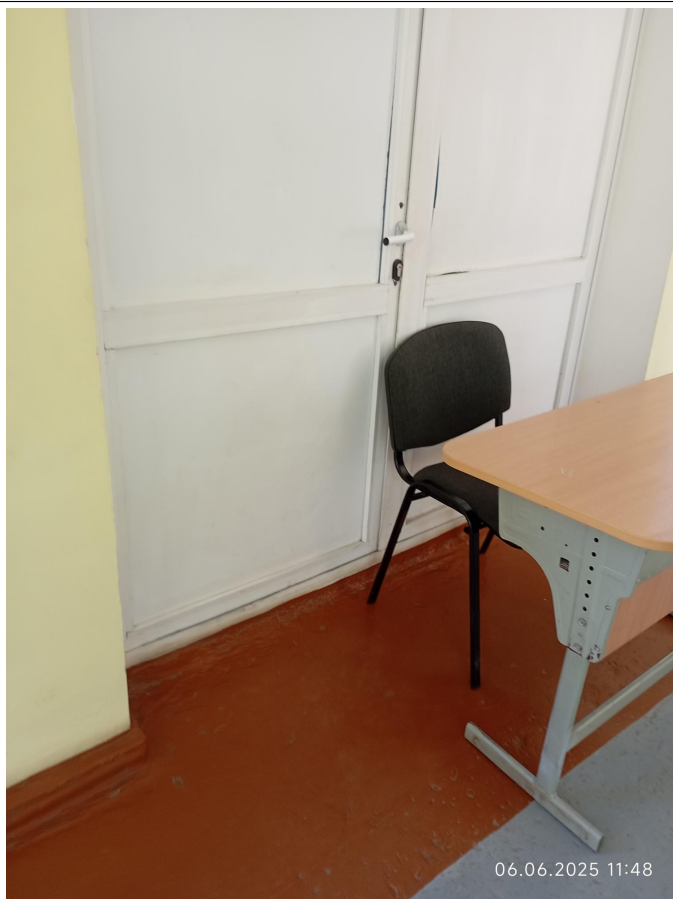
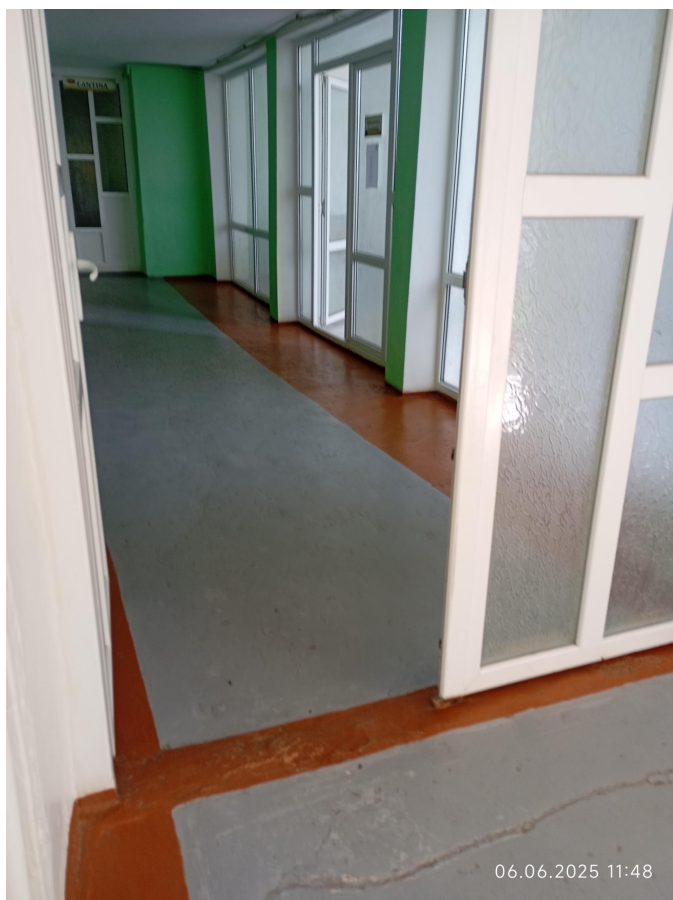
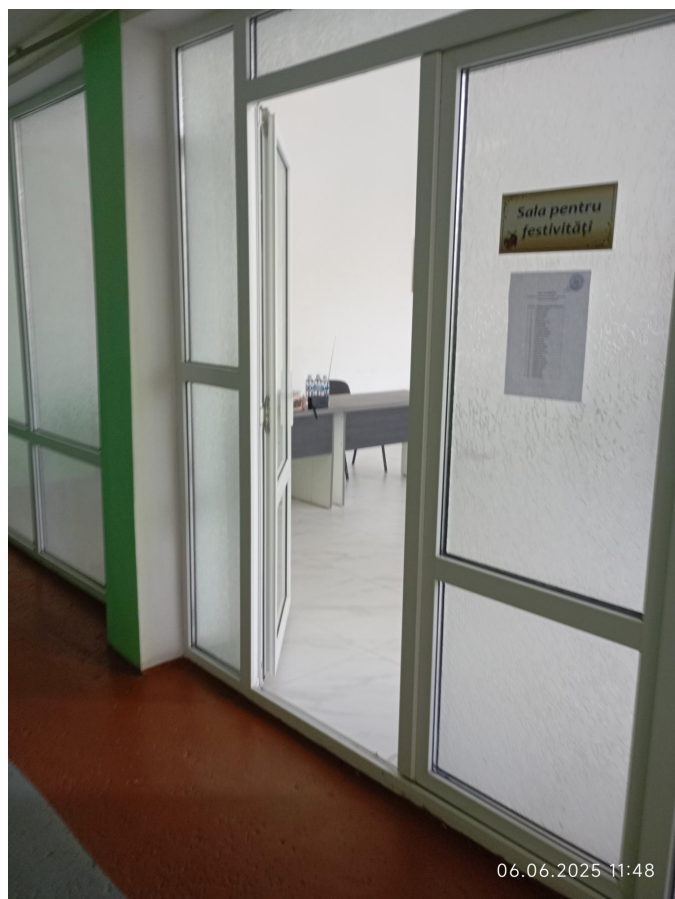
## Galerie - Intrare în clădire

| Categorii | Indicatori | Date colectate |
|---|---|---|
| | La intrare sunt trepte: | Da, 6 trepte , Înălțime totală a treptelor/scărilor (cm)72 cm |
| | Înălțimea pragului ușii (de la nivelul solului până la nivelul superior al pragului): | 72 cm<br>Standard: Se aplica regula de 1:12 |
| | Dacă există trepte, sunt semnalate treptele cu elemente contrastante și/sau tactile: | Nu<br>Standard: prima și ultima treaptă trebuie semnalate în culori contrastante |

| Dimensiuni ușă de intrare: | Dublă: 87 cm + 87 cm<br>Standard: lumina ușii duble trebuie să fie de minim 90 cm<br>Ușa mică din cea dublă se deschide |
| Prag ușă de intrare: | Un prag cu înălțimea: 12 cm<br>Standard: pragul trebuie să fie de maxim 2 cm |

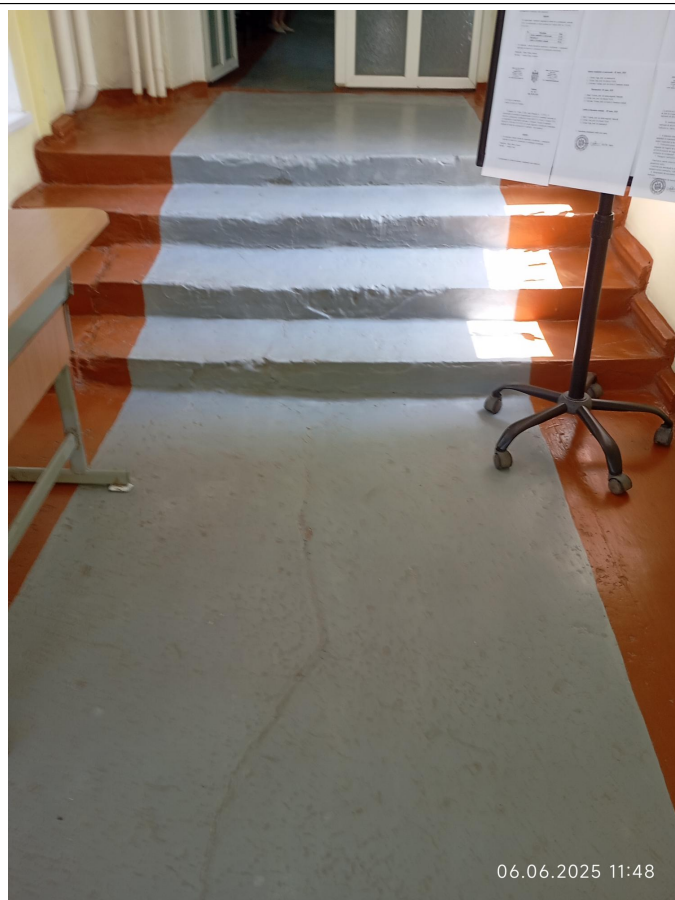
## Galerie - Coridoare

| Trepte: | Da , 4 trepte , înălțimea:60 cm |
| Dacă sunt trepte, este o rampă interioară: | Nu |
| Culori contrastante (este o diferență de culoare contrastantă (culori închise / culori deschise) între perete și podea): | Nu |

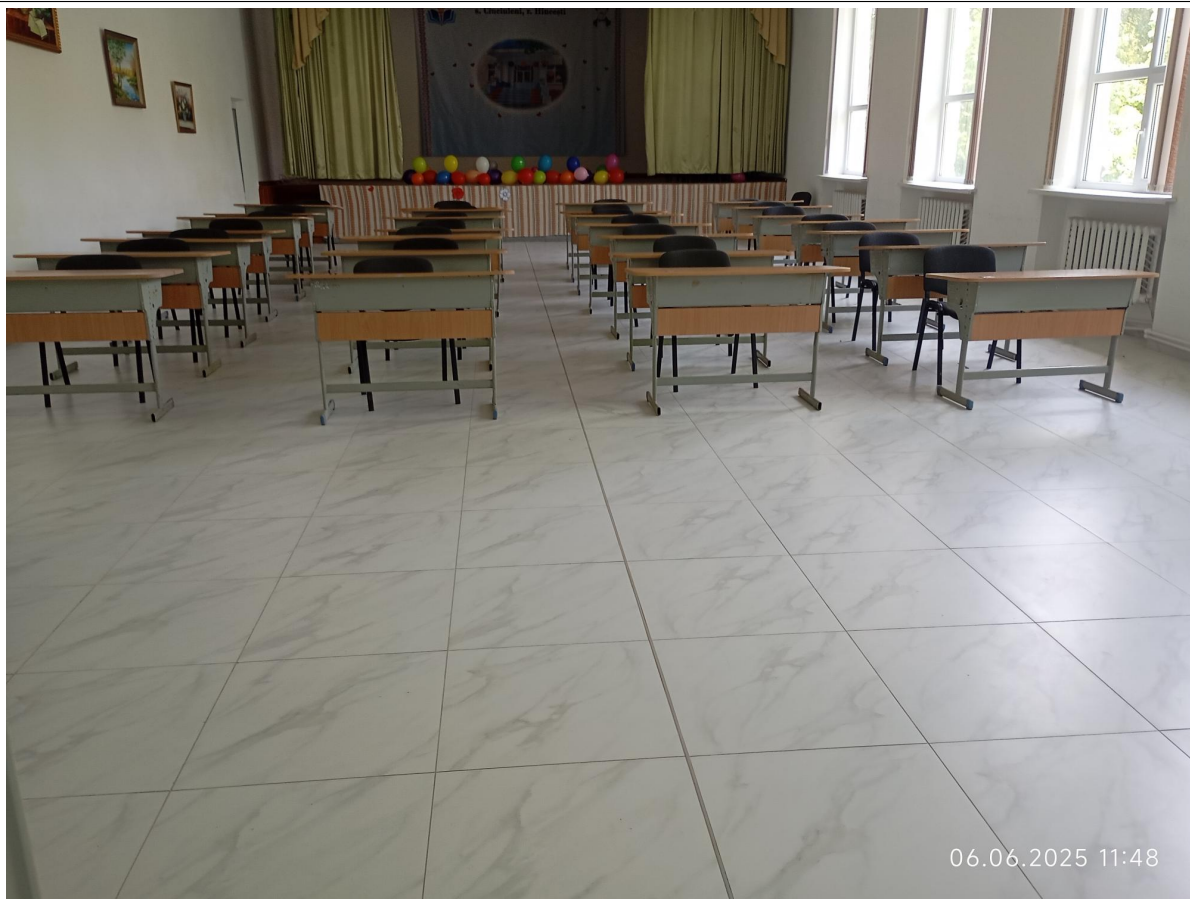
## Galerie - Sala de prestare a serviciului

| În sală este spațiu de manevră pentru un scaun rulant cu diagonala minimă de 140 cm: | Da |
| Culori contrastante pentru sală: | Nu |

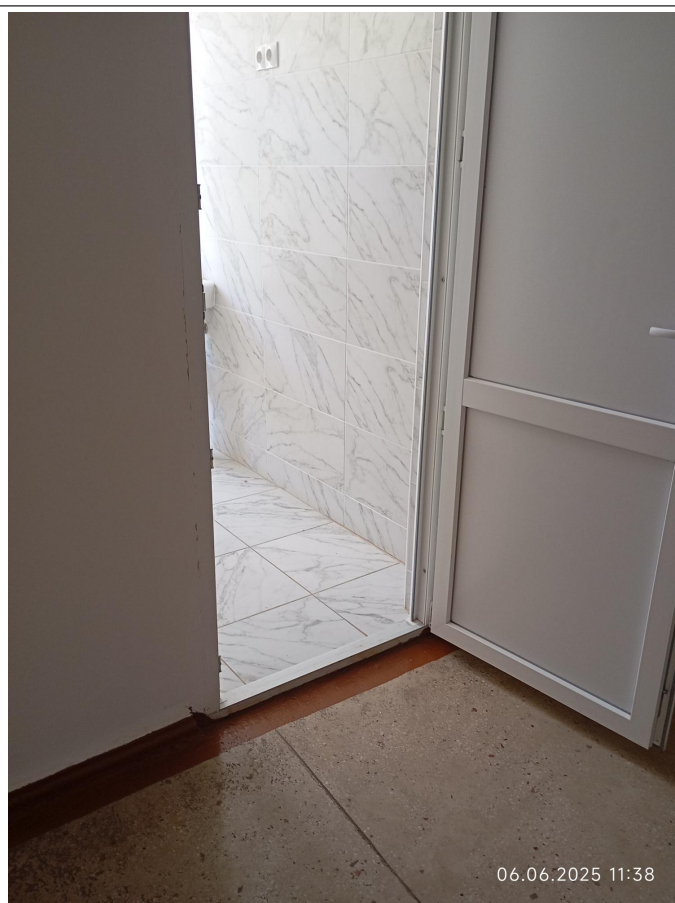
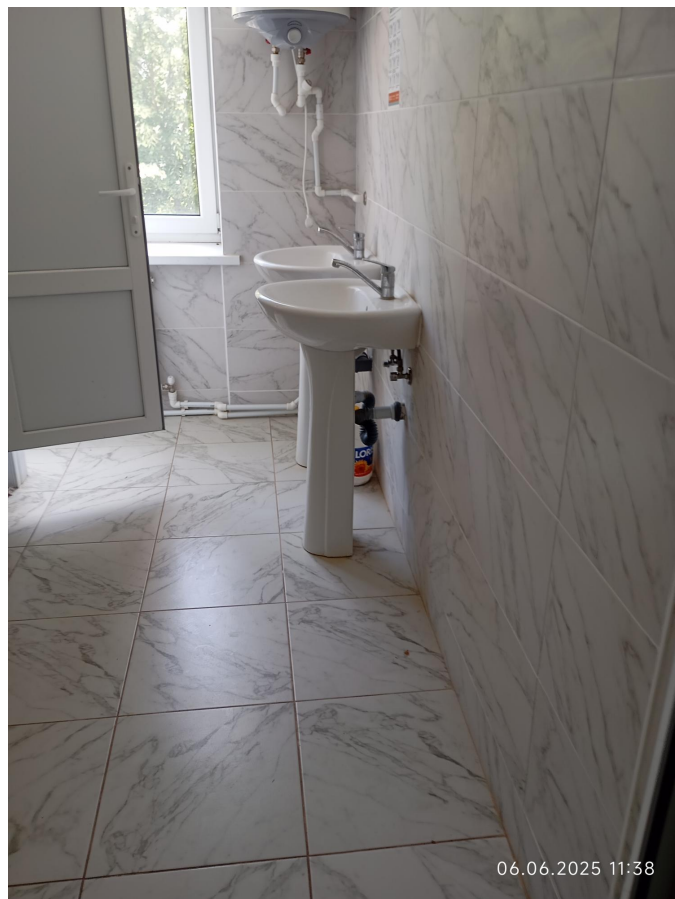
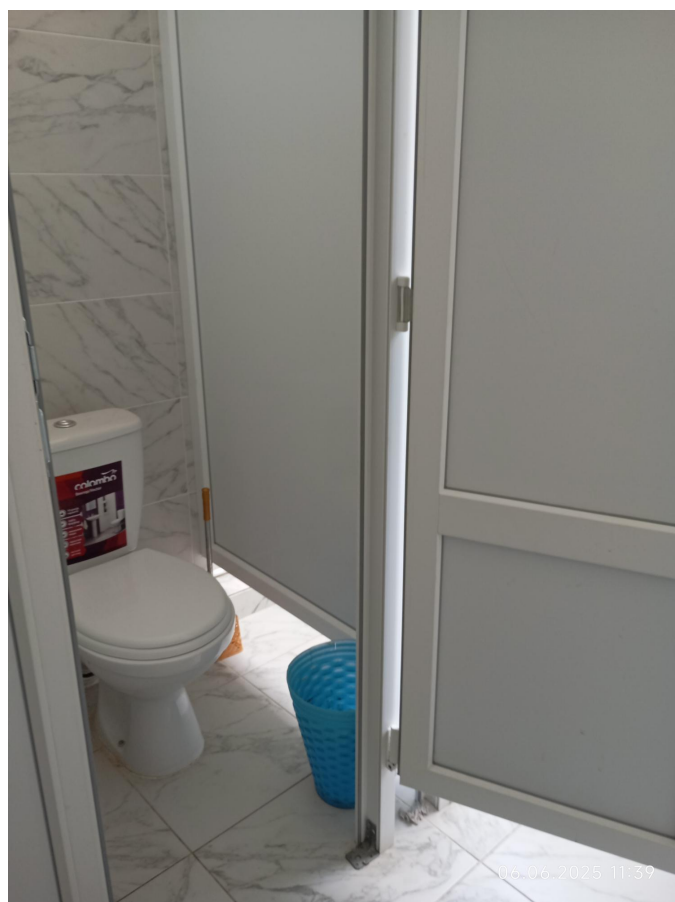
## Galerie - Grup sanitar

| Ușa de intrare WC interior, lățime: | 69 cm<br>Standard: ușa trebuie să fie de minim 90 cm |
| Prag ușă de intrare: | Prag cu înălțimea: 3 cm<br>Standard: maxim 2 cm |
| Ușa cabină WC, lățime: | 50 cm<br>Standard: ușa trebuie să fie de minim 90 cm |
| Dimensiuni cabină WC: | 100 cm x 81 cm<br>Standard: minim 160 x 180 cm |
| Vasul WC are bare de suport: | Nu |
| Este spațiu liber sub lavoar: | Da , dimensiunea de: 43 cm<br>Standard: minim 67 cm |
