# Formular de evaluare a condițiilor de accesibilitate a clădirilor publice

Data: 02-07-2025

Echipa de evaluare: Asociația pentru Combaterea Izolării Informaționale "ECOU", Monitor de accesibilitate  
Datele de contact (mobil, e-mail) ale evaluatorului: ecou.cahul@gmail.com, +37369708107

| Categorii | Indicatori | Date colectate |
|---|---|---|
| Instituția: | BESV Enichioi nr. 8/22, Casa de cultură | |

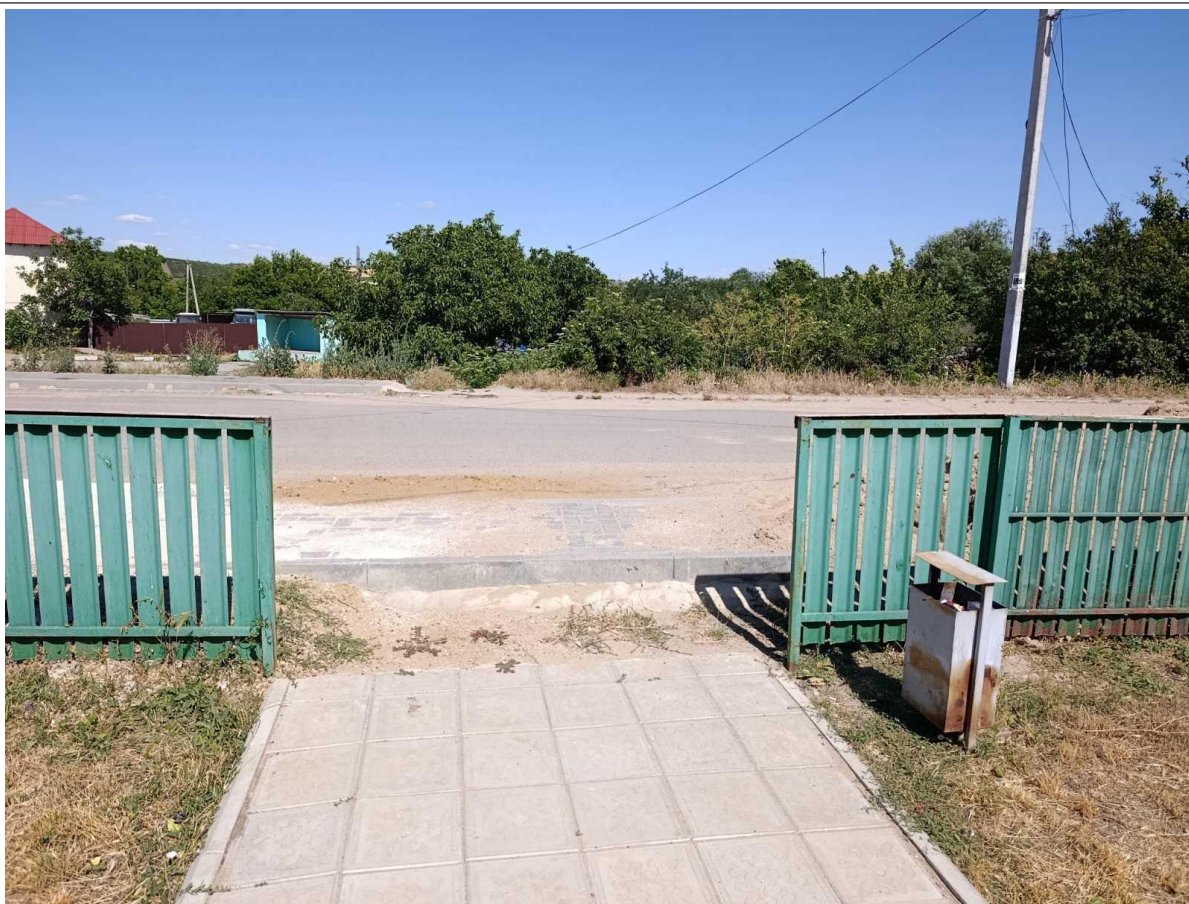
## Galerie - Căi de acces către clădire

| Tip înveliș: | Asfalt |
| Drumurile/Căile de acces sunt: | Calitative |
| Trecerea de pe carosabil spre trotuar/clădire: | Lină |
| Poartă intrare: | Da, are lățimea: 191 cm |
| Prag poartă: | Da, are înălțimea: 23 cm |
| Există pavaj tactil sau marcaj contrastant la ieșirea de pe carosabil pe trotuar: | Nu |
| Trotuarul are pavaj tactil sau marcaj contrastant: | Nu |
| Borduri: | Da, 1 borduri , înălțimea:15 cm |

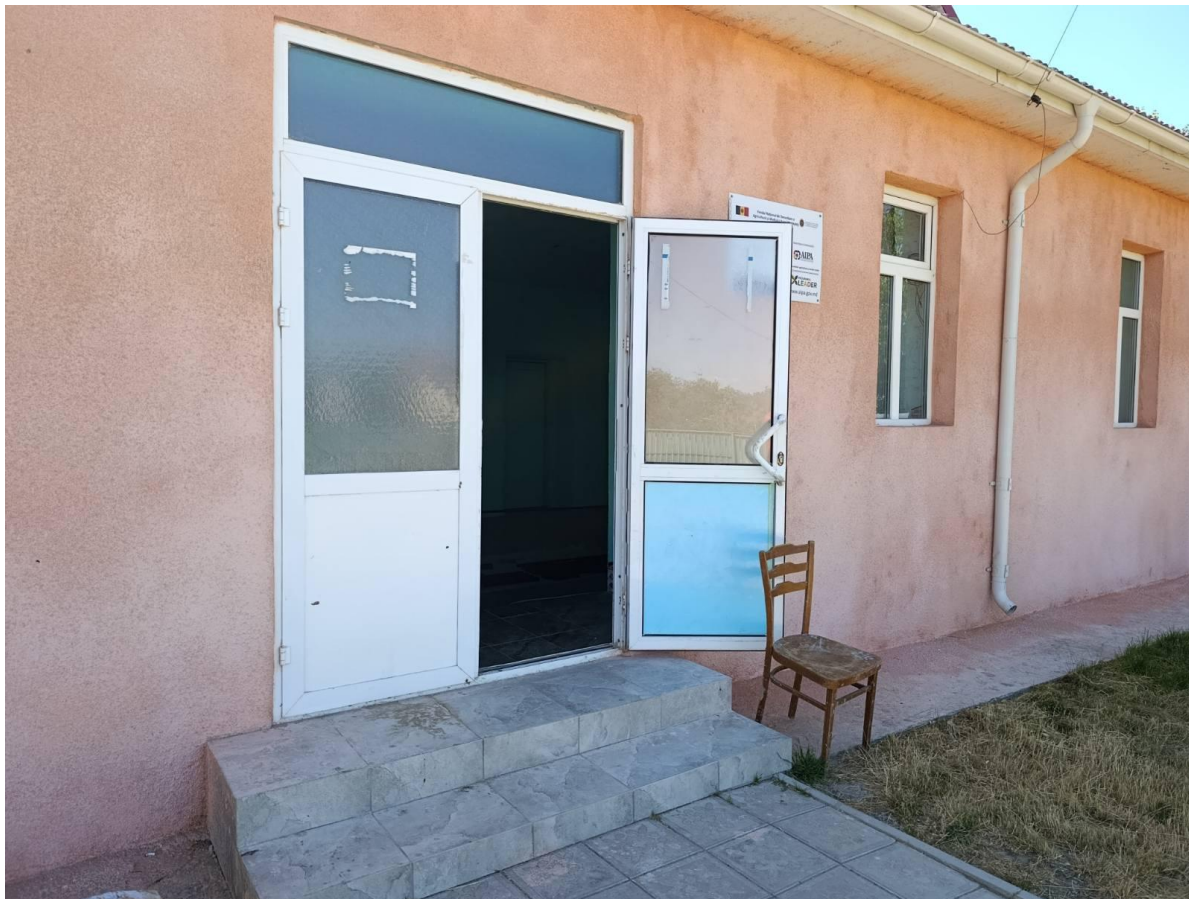
## Galerie - Intrare în clădire

| Intrarea în clădire este la nivelul solului: | Nu |
| La intrare sunt trepte: | Da, 2 trepte , Înălțime totală a treptelor/scărilor (cm)14 cm |
| Înălțimea pragului ușii (de la nivelul solului până la nivelul superior al pragului): | 23 cm<br>Standard: Se aplica regula de 1:12 |
| Dacă există trepte, sunt semnalate treptele cu elemente contrastante și/sau tactile: | Nu<br>Standard: prima și ultima treaptă trebuie semnalate în culori contrastante |
| Există rampă de acces: | Nu |

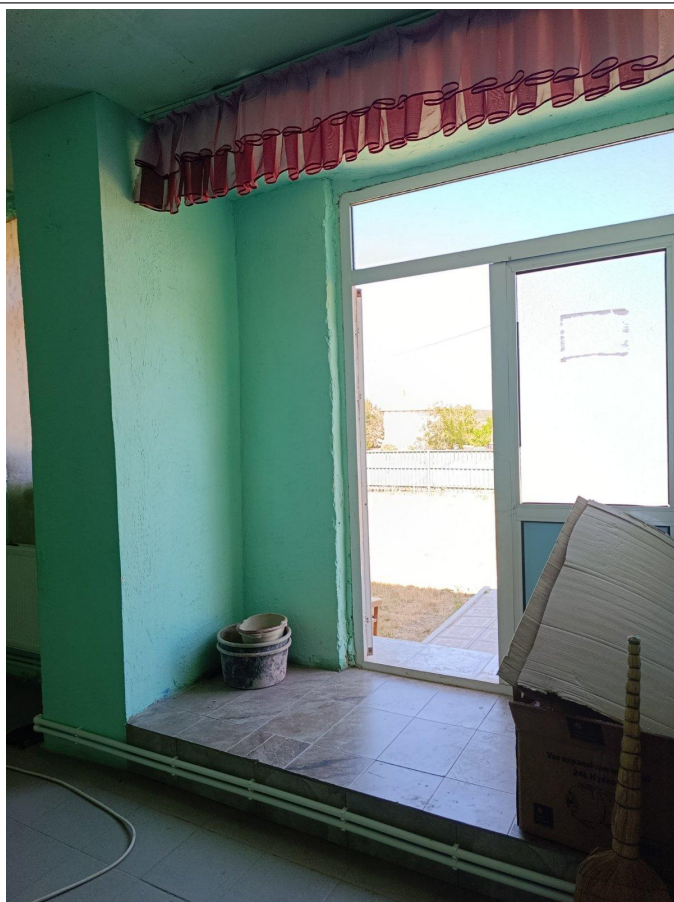
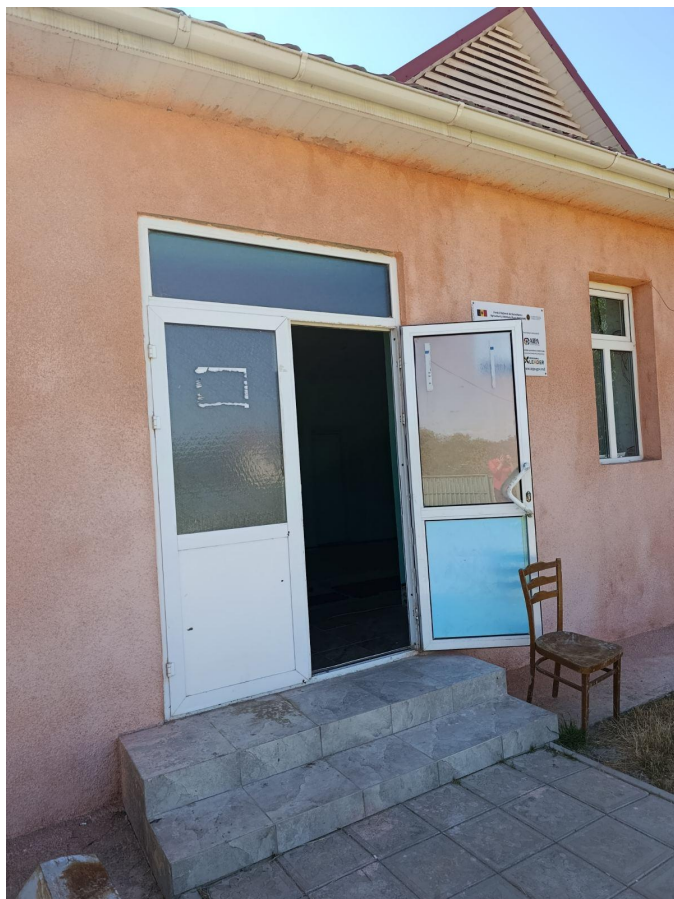
## Galerie - Uși

| Categorii | Indicatori | Date colectate |
|---|---|---|
| | Dimensiuni ușă de intrare: | Dublă: 70 cm + 70 cm<br>Standard: lumina ușii duble trebuie să fie de minim 90 cm<br>Ușa mică din cea dublă se deschide |
| | Prag ușă de intrare: | Un prag cu înălțimea: 7 cm<br>Standard: pragul trebuie să fie de maxim 2 cm |
| | Ușile de la intrare și din interiorul clădirii sunt dotate/marcate corespunzător cu semne contrastante: | Nu<br>Standard: este o diferență de culoare contrastantă (culori închise / culori deschise) între perete și podea |

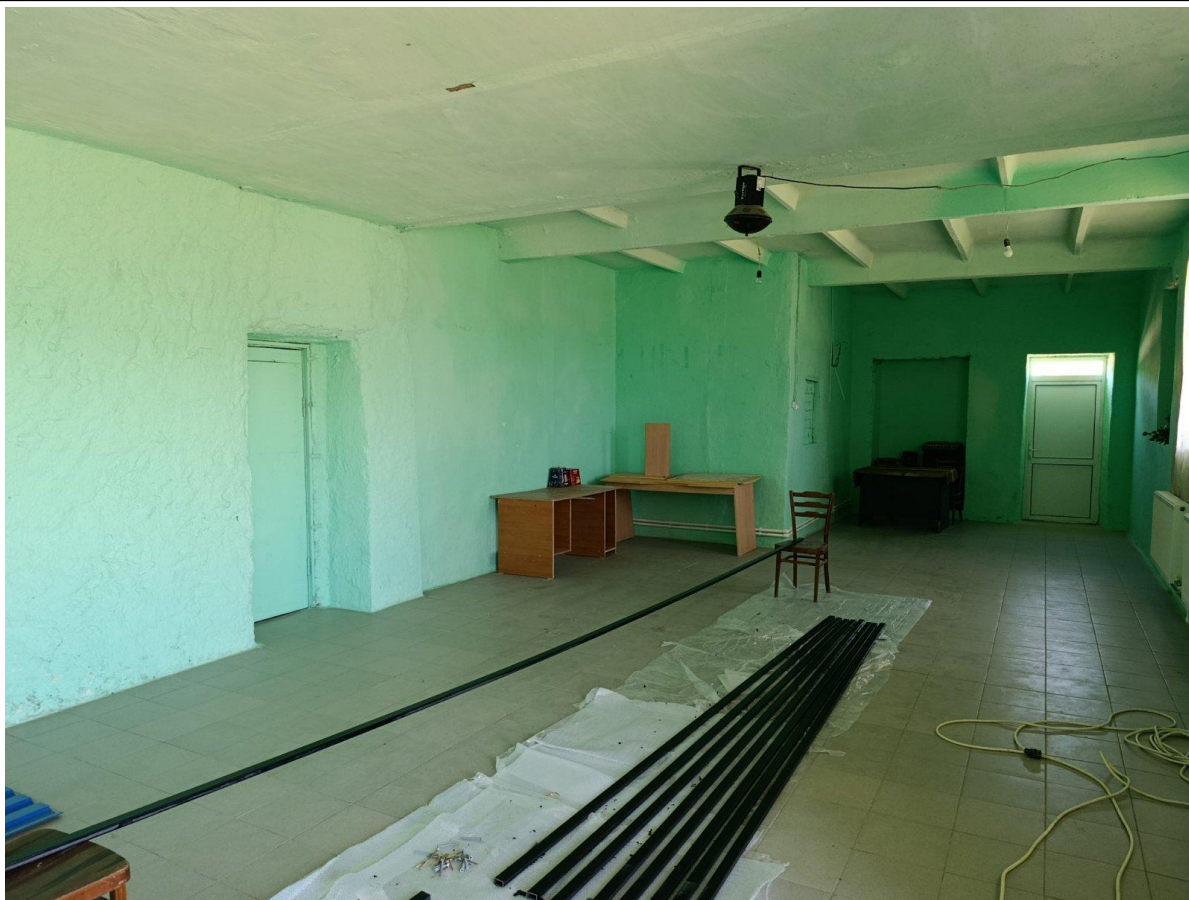
**Galerie - Sala de prestare a serviciului**

Parter

Nu . Nu există opțiune alternativă pentru a urca la etaj

Da, 1 trepte , înălțimea:23 cm

Nu  
Standard: prima și ultima treaptă trebuie semnalate în culori contrastante

Nu  
Standard: este o diferență de culoare contrastantă (culori închise / culori deschise) între perete și podea
