# Formular de evaluare a condițiilor de accesibilitate a clădirilor publice

| Categorii | Indicatori | Date colectate |
|---|---|---|
| Instituția: | BESV 20/27 (sala de sport a grădiniței nr.2) | |

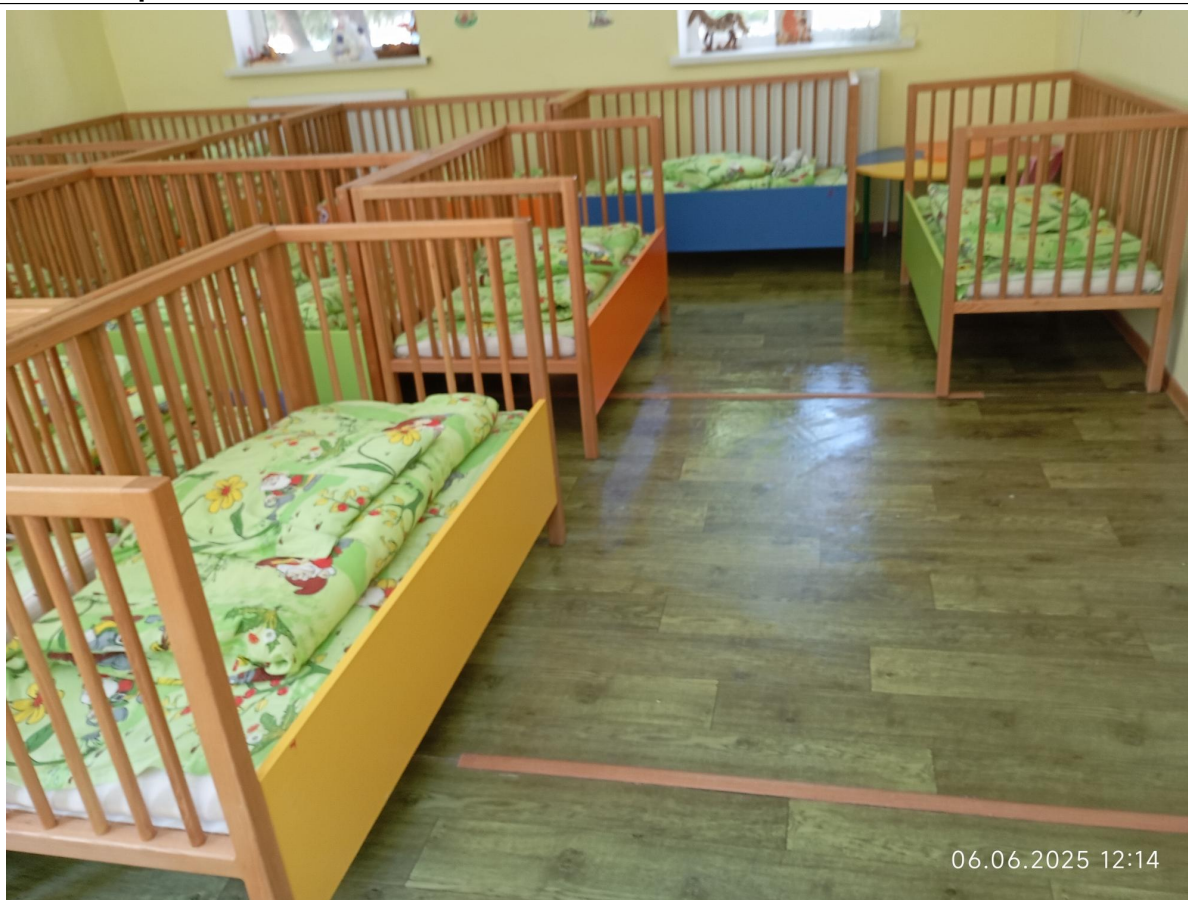
**Galerie - Sala de prestare a serviciului**

| Este la nivel de: | Parter |
| În sală este spațiu de manevră pentru un scaun rulant cu diagonala minimă de 140 cm: | Da |
| Culori contrastante pentru sală: | Da<br>Standard: este o diferență de culoare contrastantă (culori închise / culori deschise) între perete și podea |
