# Formular de evaluare a condițiilor de accesibilitate a clădirilor publice

Data: 06-06-2025

| Categorii | Indicatori | Date colectate |
|---|---|---|
| Instituția: | BESV 20/33 (casa de cultură) | |

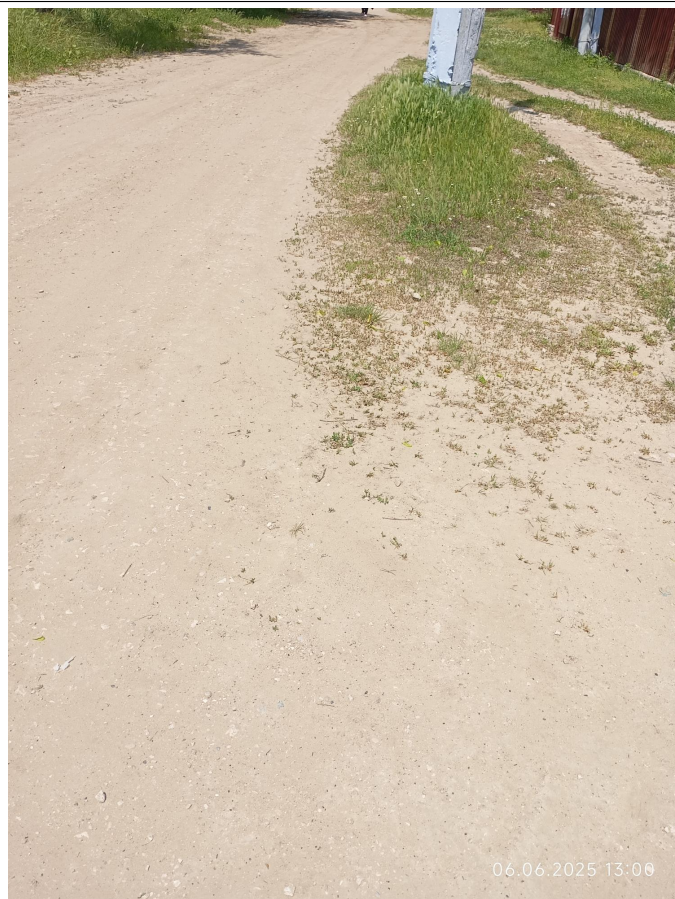
## Galerie - Căi de acces către clădire

| Tip înveliș: | Pământ tasat |
| Drumurile/Căile de acces sunt: | Deteriorate |

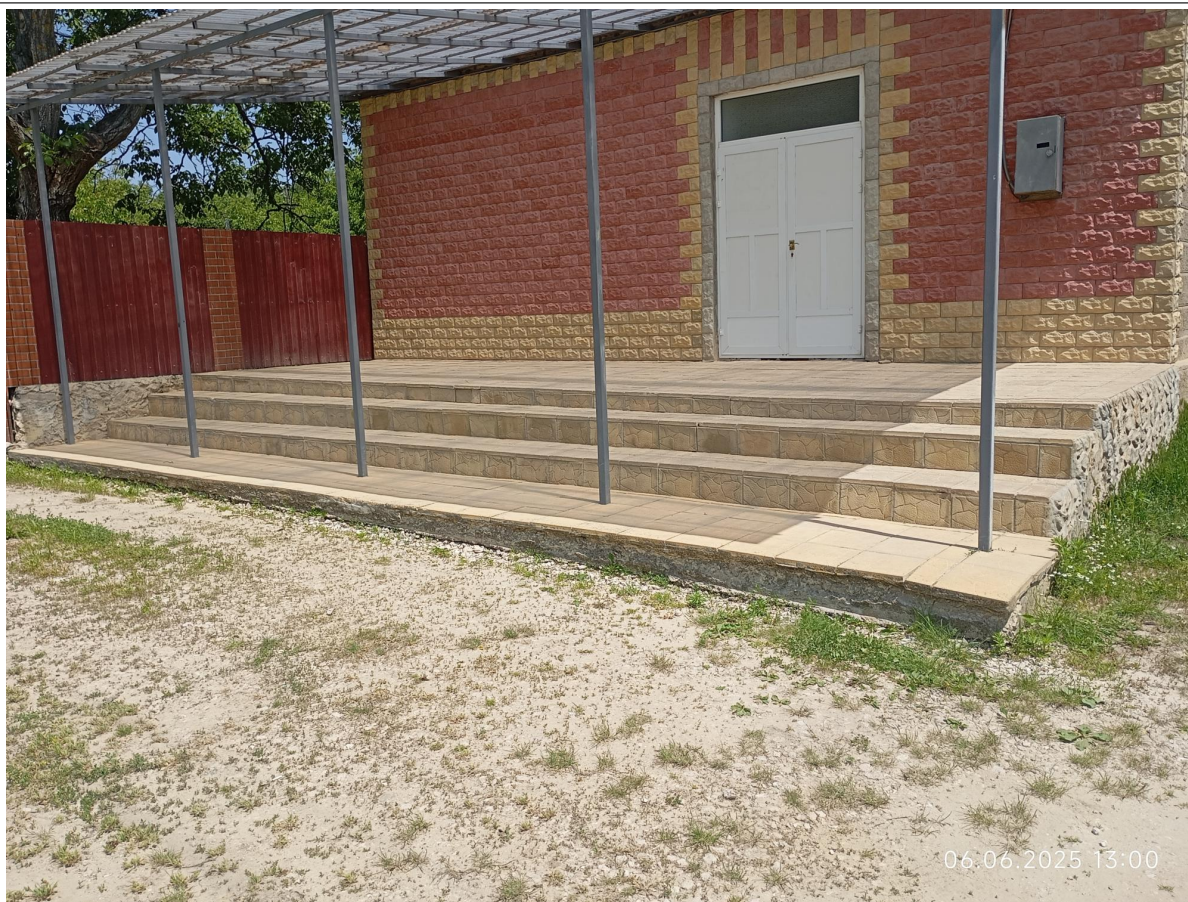
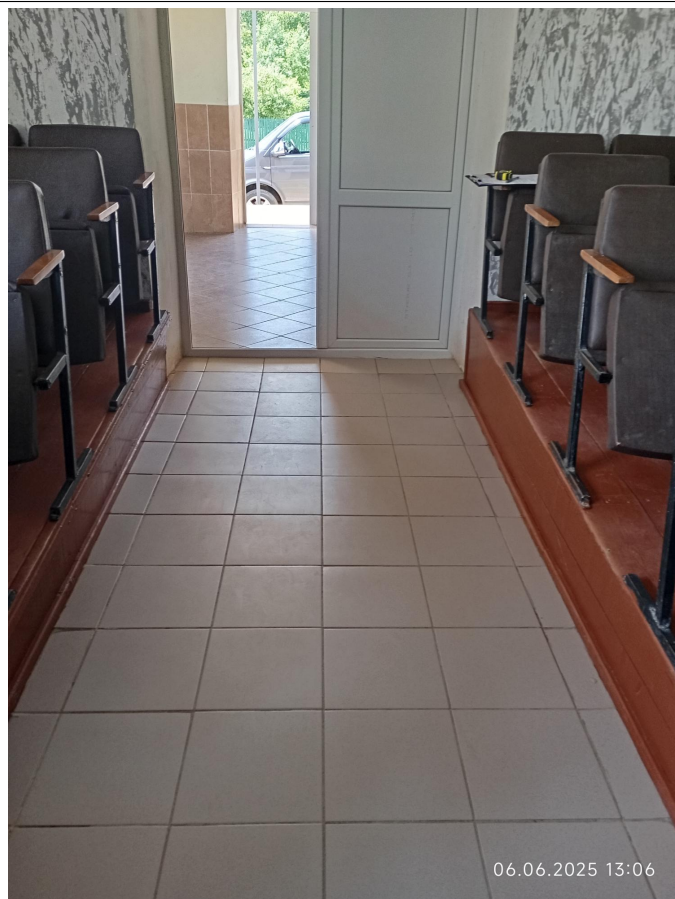
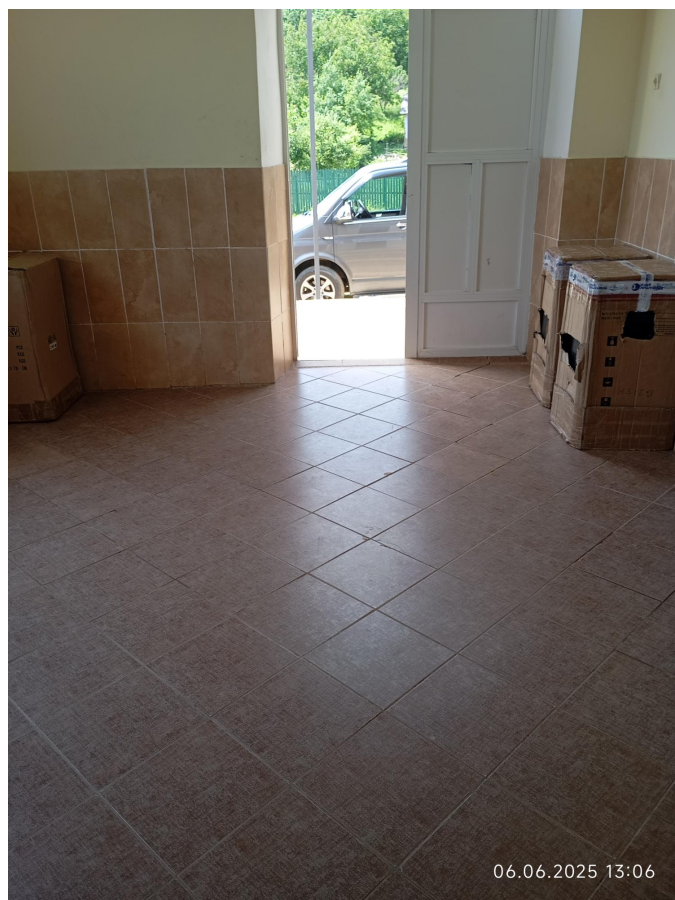
## Galerie - Intrare în clădire

| La intrare sunt trepte: | Da, 4 trepte , Înălțime totală a treptelor/scărilor (cm)80 cm |
| Dacă există trepte, sunt semnalate treptele cu elemente contrastante și/sau tactile: | Nu<br>Standard: prima și ultima treaptă trebuie semnalate în culori contrastante |

| Categorii | Indicatori | Date colectate |
|---|---|---|
| | Prag ușă de intrare: | Un prag cu înălțimea: 6 cm<br>Standard: pragul trebuie să fie de maxim 2 cm |

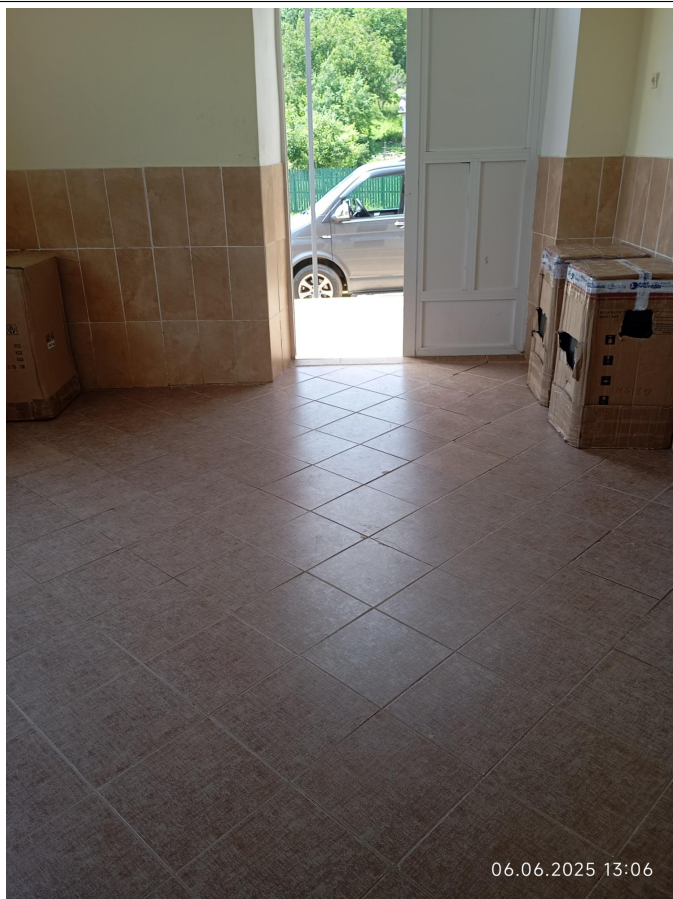
## Galerie - Coridoare

| Lățimea coridorului (în cel mai îngust loc) este peste 150 cm? | Da |
| Culori contrastante (este o diferență de culoare contrastantă (culori închise / culori deschise) între perete și podea): | Nu |

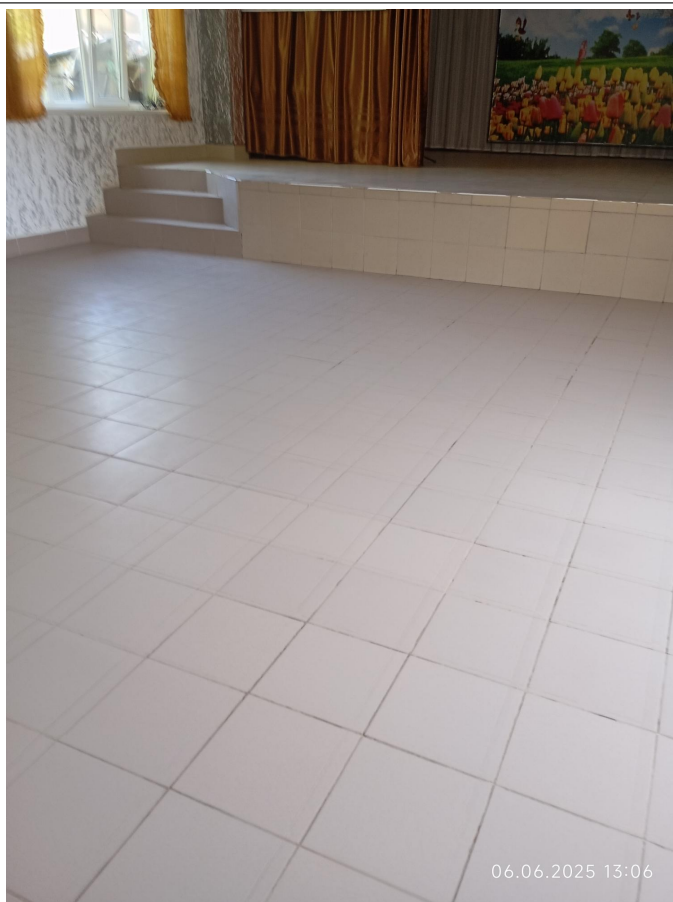
## Galerie - Sala de prestare a serviciului

| Categorii | Indicatori | Date colectate |
|---|---|---|
| | În sală este spațiu de manevră pentru un scaun rulant cu diagonala minimă de 140 cm: | Da |
| | Culori contrastante pentru sală: | Nu<br>Standard: este o diferență de culoare contrastantă (culori închise / culori deschise) între perete și podea |
