# Formular de evaluare a condițiilor de accesibilitate a clădirilor publice

Data: **17-06-2025**

| Categorii | Indicatori | Date colectate |
|---|---|---|
| Instituția: | BESV-18/66 (Casa de cultură) | |

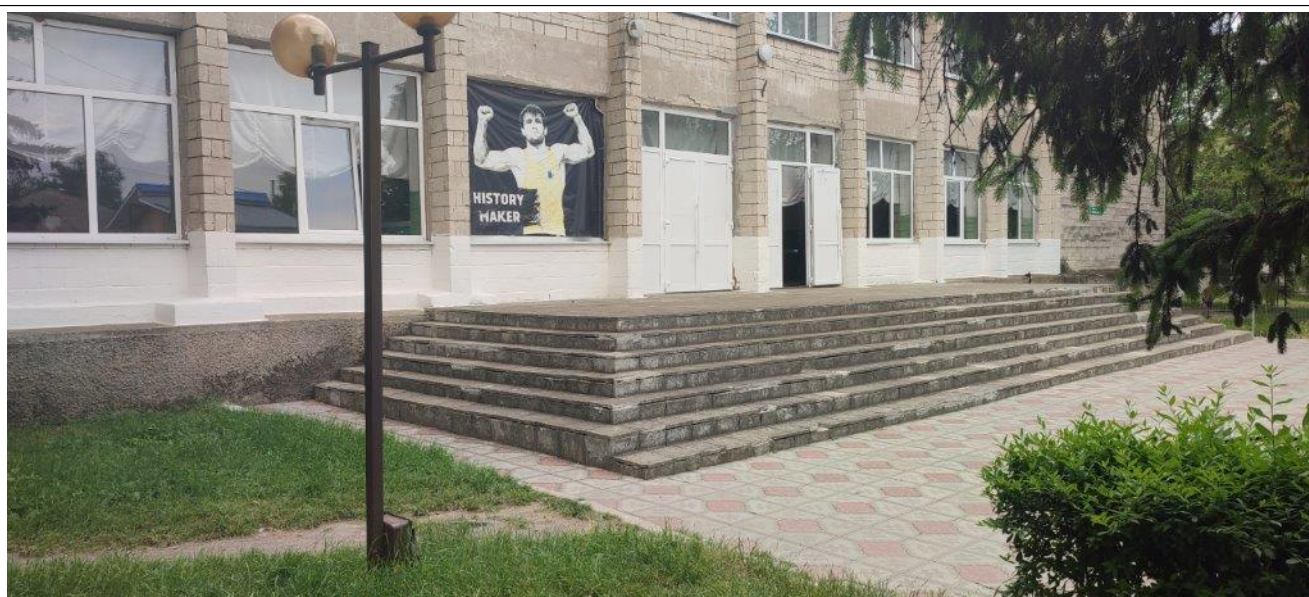
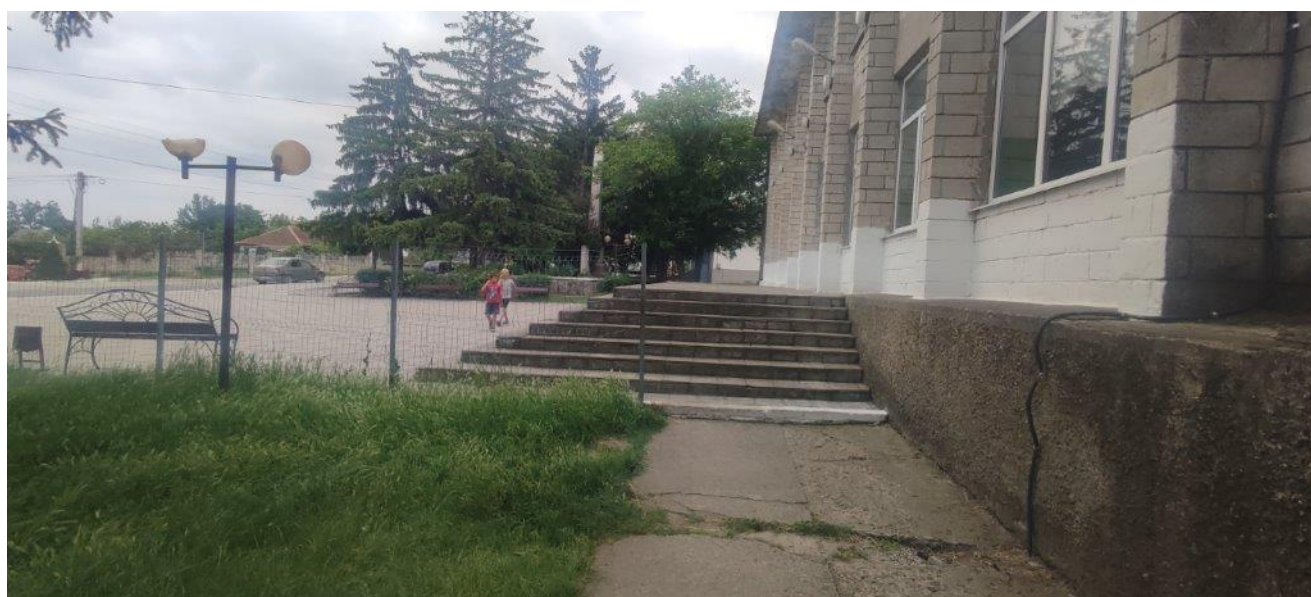
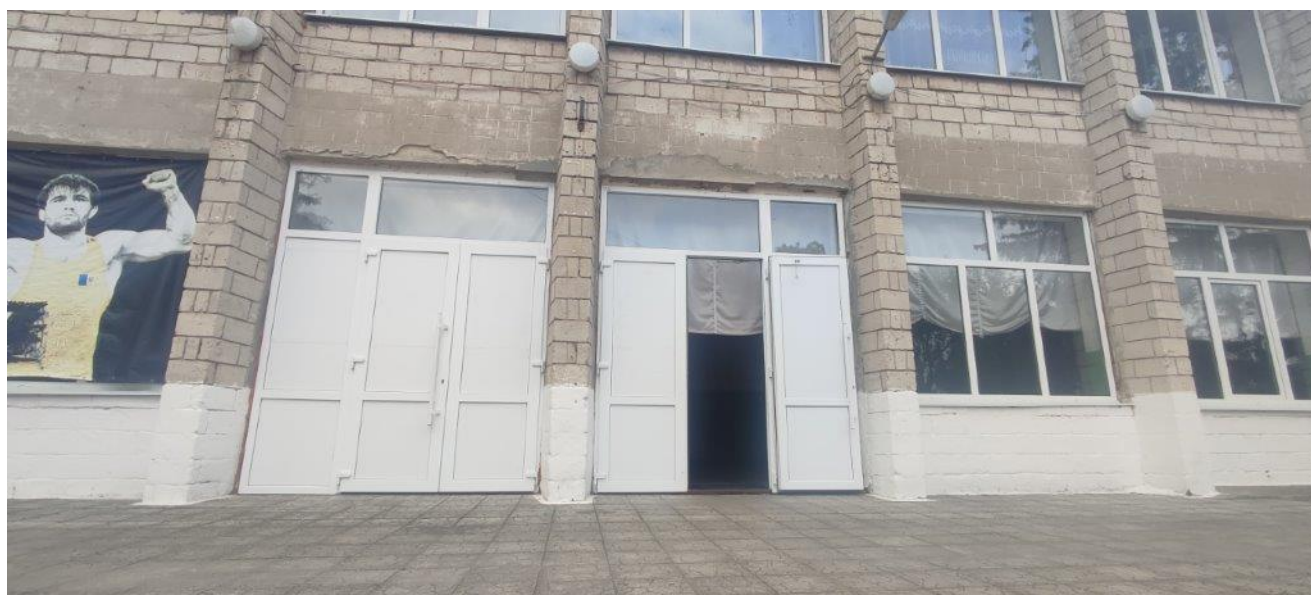
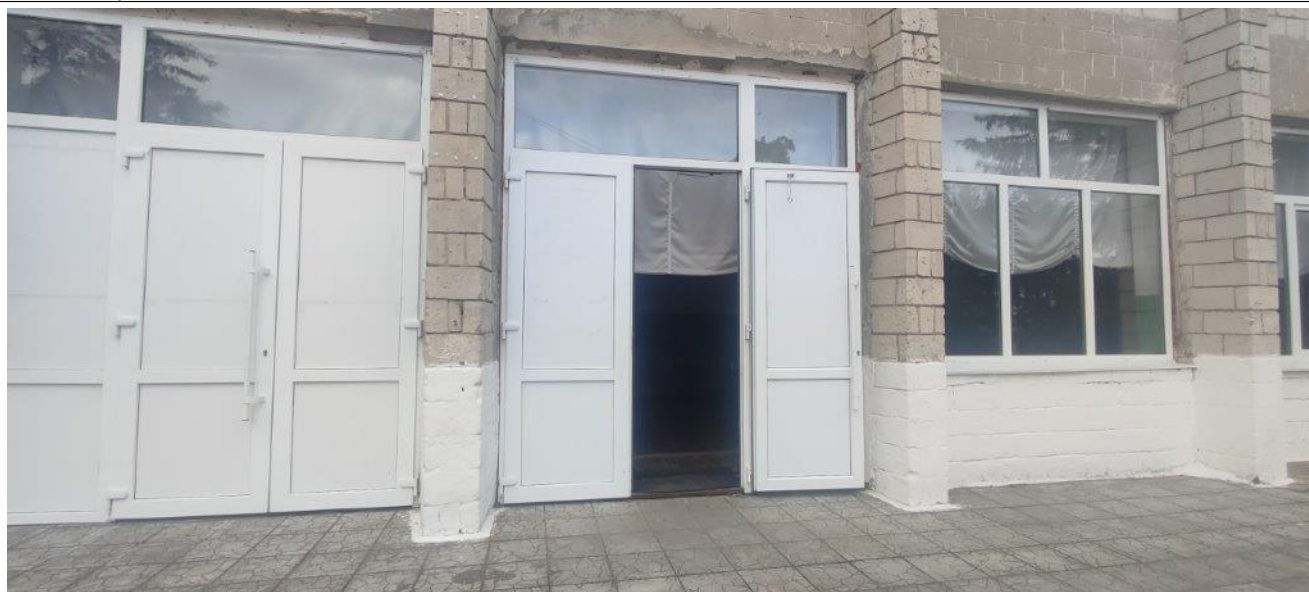
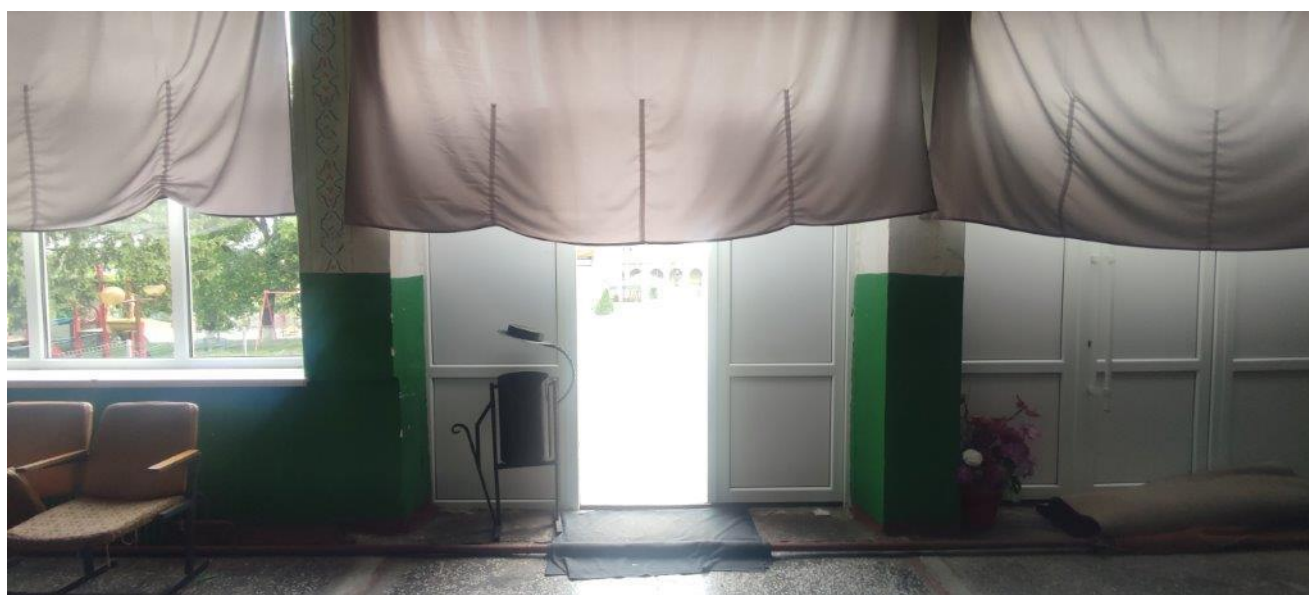
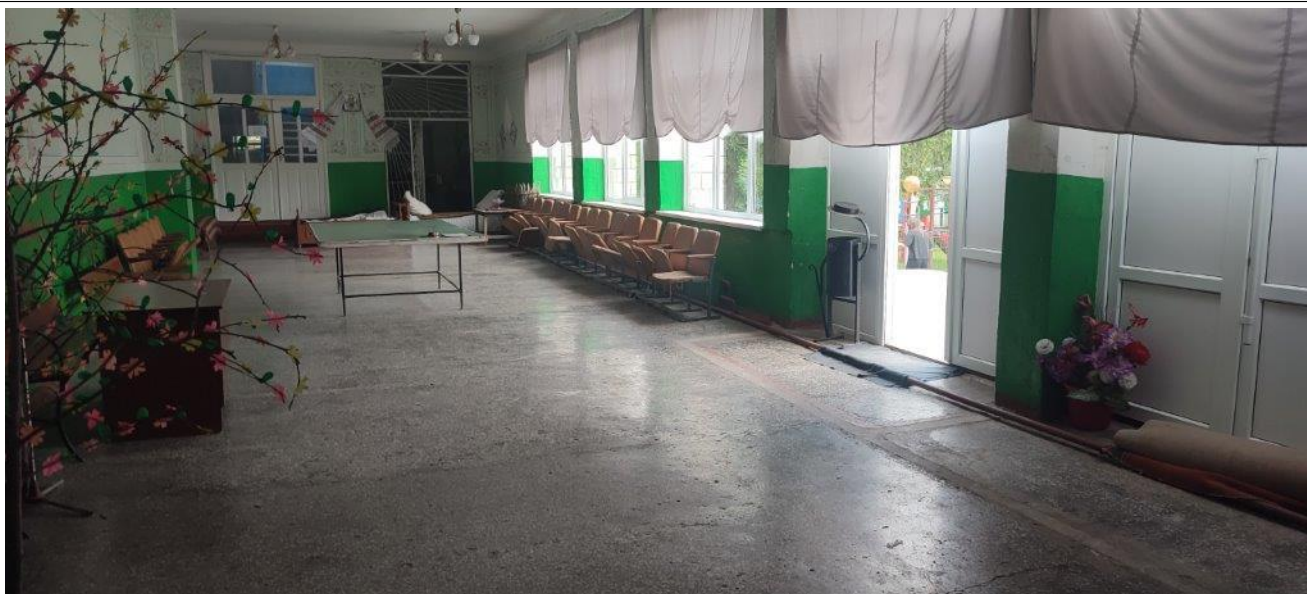
#### Galerie - Intrare în clădire

| Categorii | Indicatori | Date colectate |
|---|---|---|
| | Dimensiuni ușă de intrare: | Dublă: 75 cm + 81 cm<br>Standard: lumina ușii duble trebuie să fie de minim 90 cm<br>Ușa mică din cea dublă se deschide |
| | Prag ușă de intrare: | Un prag cu înălțimea: 4 cm<br>Standard: pragul trebuie să fie de maxim 2 cm |
| | Ușile de la intrare și din interiorul clădirii sunt dotate/marcate corespunzător cu semne contrastante: | Nu<br>Standard: este o diferență de culoare contrastantă (culori închise / culori deschise) între perete și podea |
