# Formular de evaluare a condițiilor de accesibilitate a clădirilor publice

| Categorii | Indicatori | Date colectate |
|---|---|---|
| Localitate, raion: | Gvozdova (Floresti) | |
| Instituția: | BESV-18/33 (Căminul cultural) | |

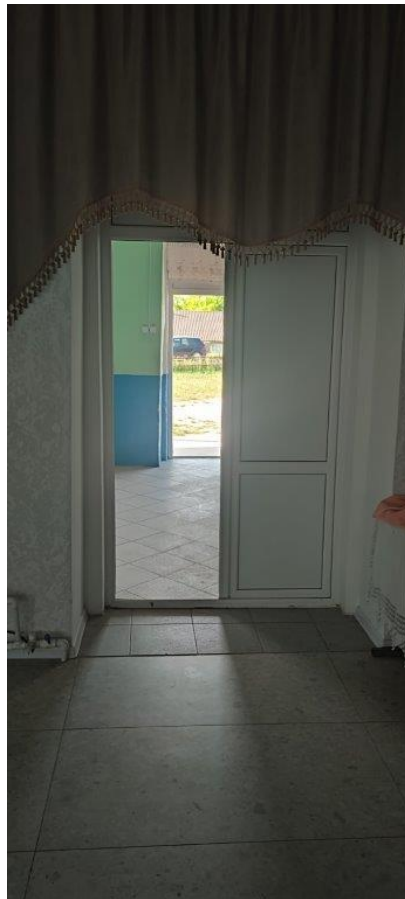
**Galerie - Intrare în clădire**

| La intrare sunt trepte: | Da, 4 trepte , Înălțime totală a treptelor/scărilor (cm)68 cm |
| Înălțimea pragului ușii (de la nivelul solului până la nivelul superior al pragului): | 68 cm<br>Standard: Se aplica regula de 1:12 |
| Dacă există trepte, sunt semnalate treptele cu elemente contrastante și/sau tactile: | Nu<br>Standard: prima și ultima treaptă trebuie semnalate în culori contrastante |

| Dimensiuni ușă de intrare: | Dublă: 60 cm + 64 cm<br>Standard: lumina ușii duble trebuie să fie de minim 90 cm<br>Ușa mică din cea dublă se deschide |

| Categorii | Indicatori | Date colectate |
|---|---|---|
| | Prag ușă de intrare: | Un prag cu înălțimea: 10 cm<br>Standard: pragul trebuie să fie de maxim 2 cm |
