# Formular de evaluare a condițiilor de accesibilitate a clădirilor publice

| Categorii | Indicatori | Date colectate |
|---|---|---|
| Localitate, raion: | Ghindesti (Floresti) | |
| Instituția: | BESV-18/7 (primăria) | |

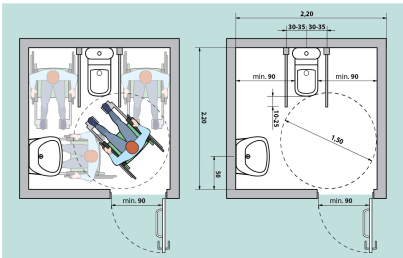
Fig. V.42.a Amenajarea unei cabine WC adaptate - tip A

Dimensiuni cabină WC:

159 cm x 138 cm

Standard: minim 160 x 180 cm

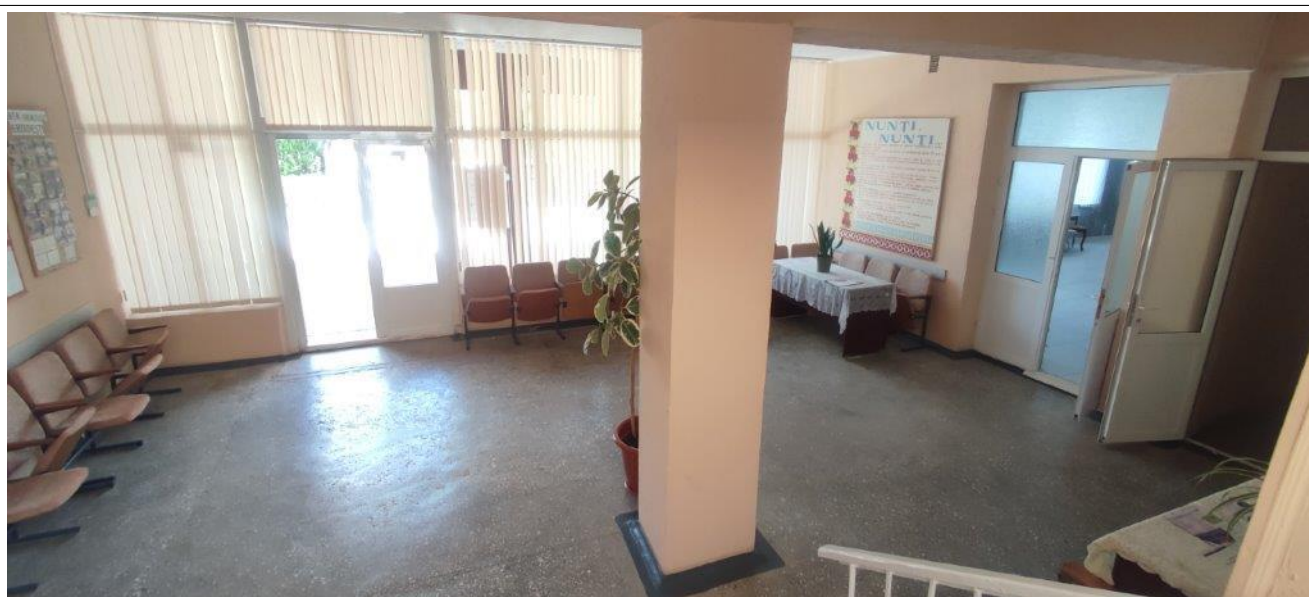
### Galerie - Coridoare

| Lățimea coridorului (în cel mai îngust loc) este peste 150 cm? | Da |
| Culori contrastante (este o diferență de culoare contrastantă (culori închise / culori deschise) între perete și podea): | Da |
| Iluminare bună (lumină de zi și lumină artificială) pe hol și pe culoarele principale: | Parțial |

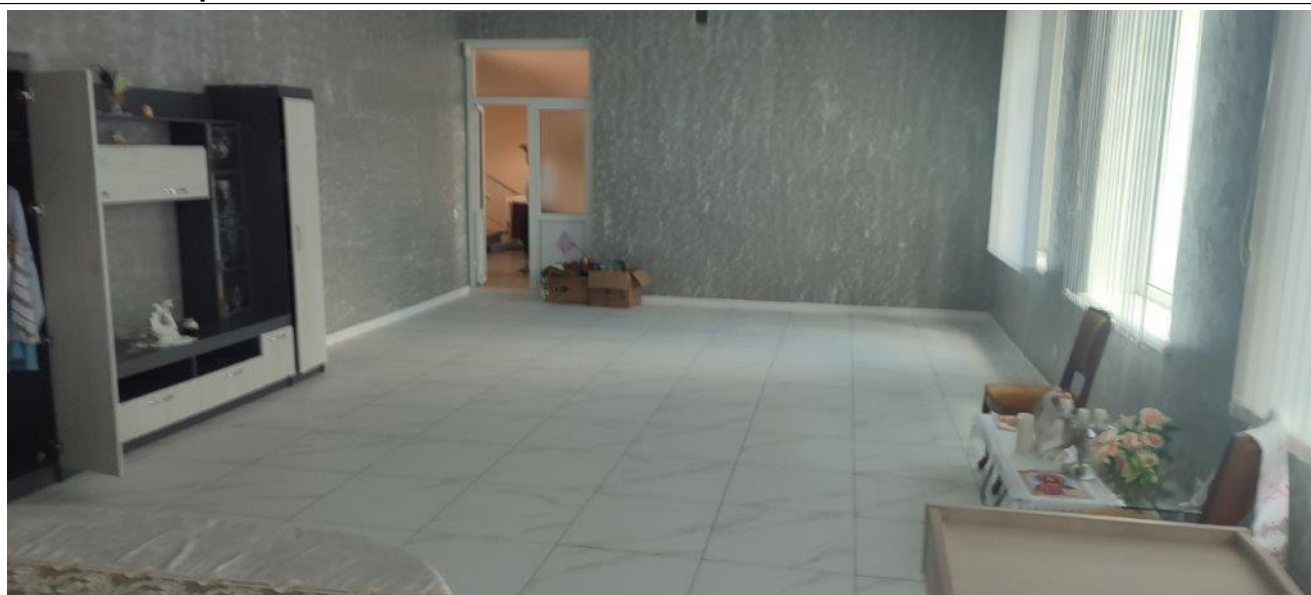
**Galerie - Sala de prestare a serviciului**

În sală este spațiu de manevră pentru un scaun rulant cu diagonala minimă de 140 cm:

Spațiul interior este suficient iluminat:

Culori contrastante pentru sală:

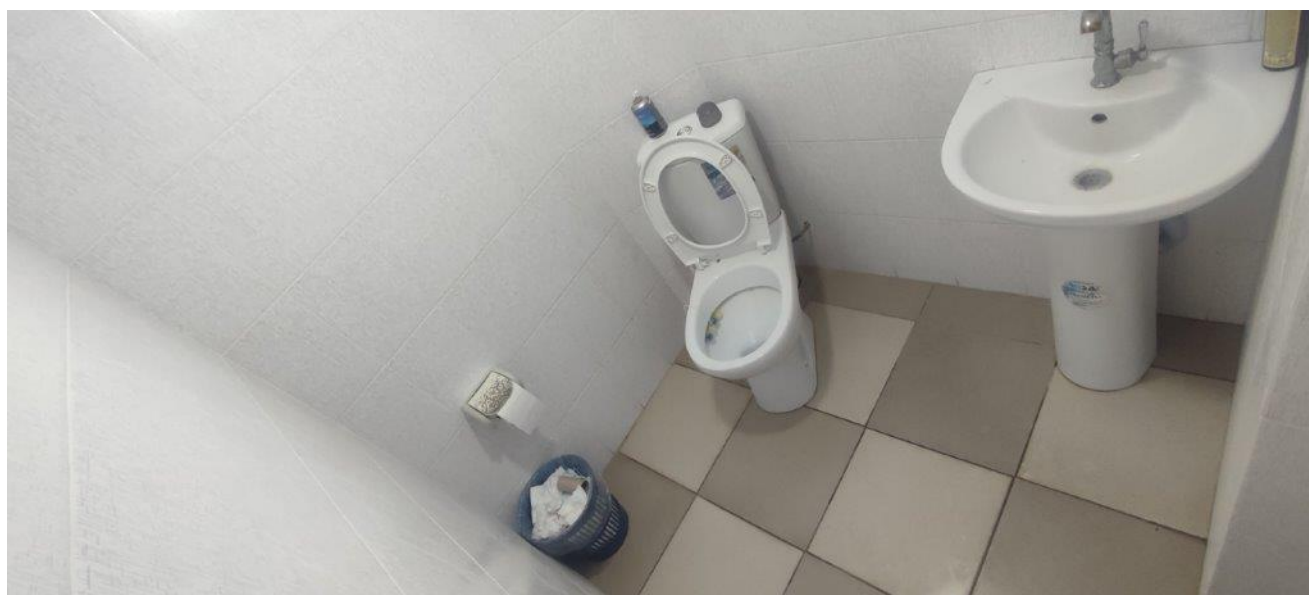
#### Galerie - Grup sanitar

Ușa cabină WC, lățime:

50 cm

Standard: ușa trebuie să fie de minim 90 cm

Prag cu înălțimea: 4 cm

Nu

Da , înălțimea de: 78 cm
