# Formular de evaluare a condițiilor de accesibilitate a clădirilor publice

Data: 09-06-2025

| Categorii | Indicatori | Date colectate |
|---|---|---|
| Instituția: | BESV 20/10 (gimnaziul) | |

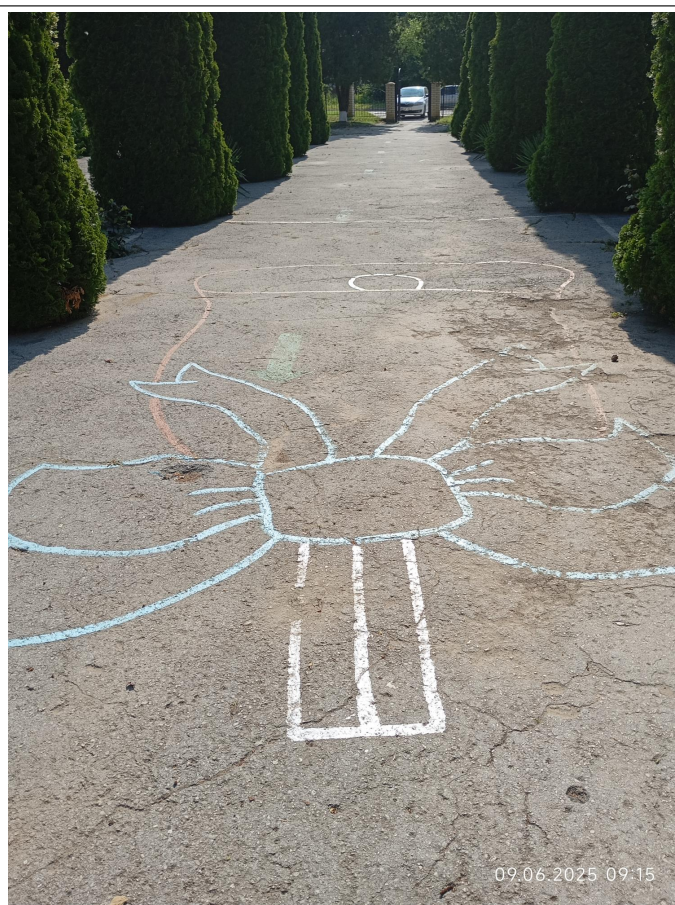
## Galerie - Căi de acces către clădire

| Tip înveliș: | Asfalt |
| Drumurile/Căile de acces sunt: | Deteriorate |
| Trotuare: | Nu |
| Poartă intrare: | Da, are lățimea: 150 cm |

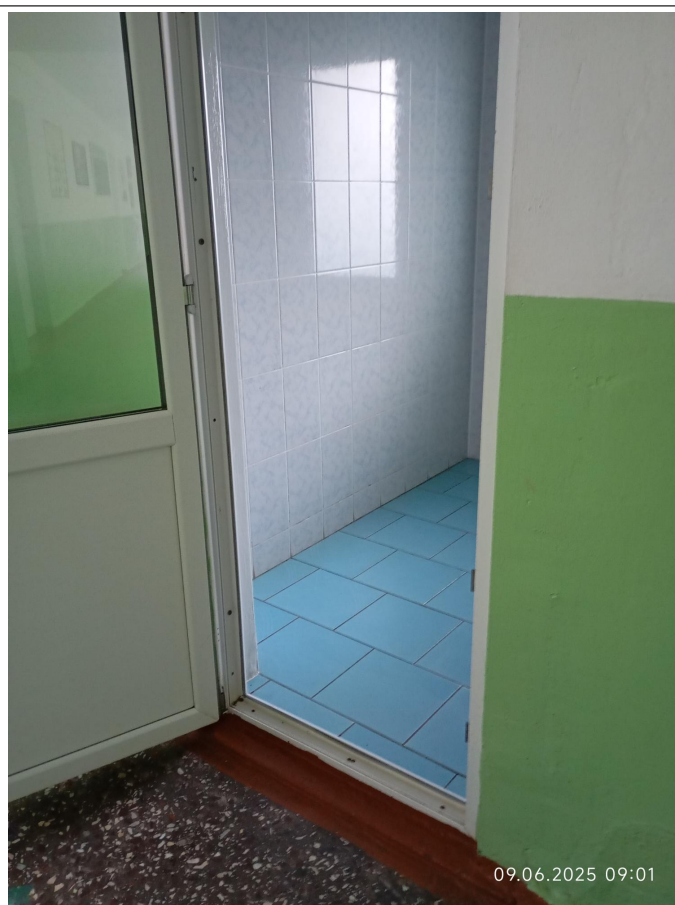
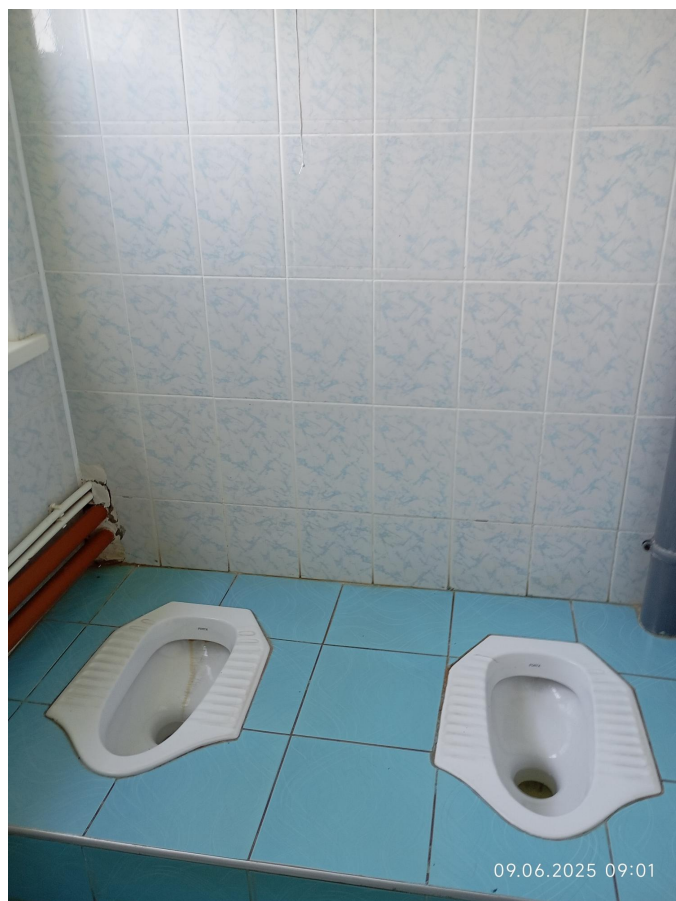
## Galerie - Grup sanitar

| Grup sanitar în interior: | Da . La Parter |
| Ușa de intrare WC interior, lățime: | 65 cm<br>Standard: ușa trebuie să fie de minim 90 cm |
| Prag ușă de intrare: | Prag cu înălțimea: 6 cm<br>Standard: maxim 2 cm |
| Dimensiuni grup sanitar: | 210 cm x 175 cm<br>Standard: minim 160 x 180 cm |
| Ușa cabină WC, lățime: | 67 cm<br>Standard: ușa trebuie să fie de minim 90 cm |
| Dimensiuni cabină WC: | 160 cm x 180 cm<br>Standard: minim 160 x 180 cm |
| Prag ușa cabină WC: | Prag cu înălțimea: 4 cm<br>Standard: maxim 2 cm |
| Tipul vasului WC: | Vas wc turcesc |
| Vasul WC are bare de suport: | Nu |
| Este spațiu liber sub lavoar: | Da , dimensiunea de: 42 cm<br>Standard: minim 67 cm |
| Este uscător de mâini: | Da , se află lângă lavoar , la înălțimea de: 125 cm<br>Standard: maxim 100 cm |
| Culori contrastante: | Nu<br>Standard: este o diferență de culoare contrastantă (culori închise / culori deschise) între perete și podea |
