# Formular de evaluare a condițiilor de accesibilitate a clădirilor publice

Data: **02-07-2025**

Echipa de evaluare: **Asociația pentru Combaterea Izolării Informaționale "ECOU", Monitor de accesibilitate**

| Categorii | Indicatori | Date colectate |
|---|---|---|
| Instituția: | BESV Ciietu nr. 8/16, Cămin Cultural | |

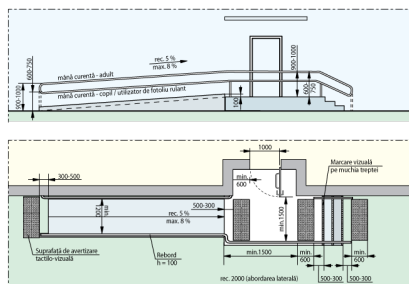
Fig. V.32b Rampă de acces paralelă cu intrare în clădire

| La intrare sunt trepte: | Da, 3 trepte , Înălțime totală a treptelor/scărilor (cm)21 cm |
| Există rampă de acces: | Nu |

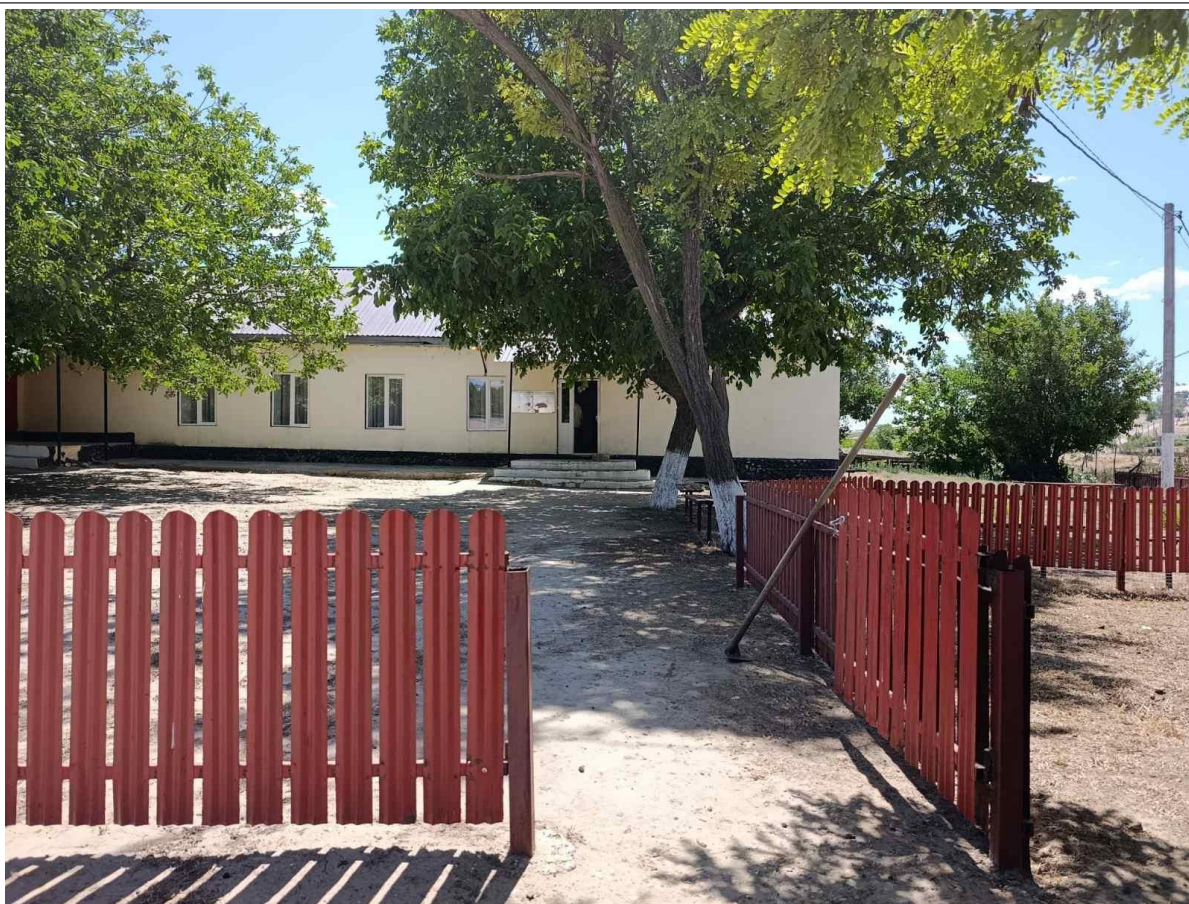
## Galerie - Căi de acces către clădire

| Tip înveliș: | Prundiș |
| Drumurile/Căile de acces sunt: | Deteriorate |

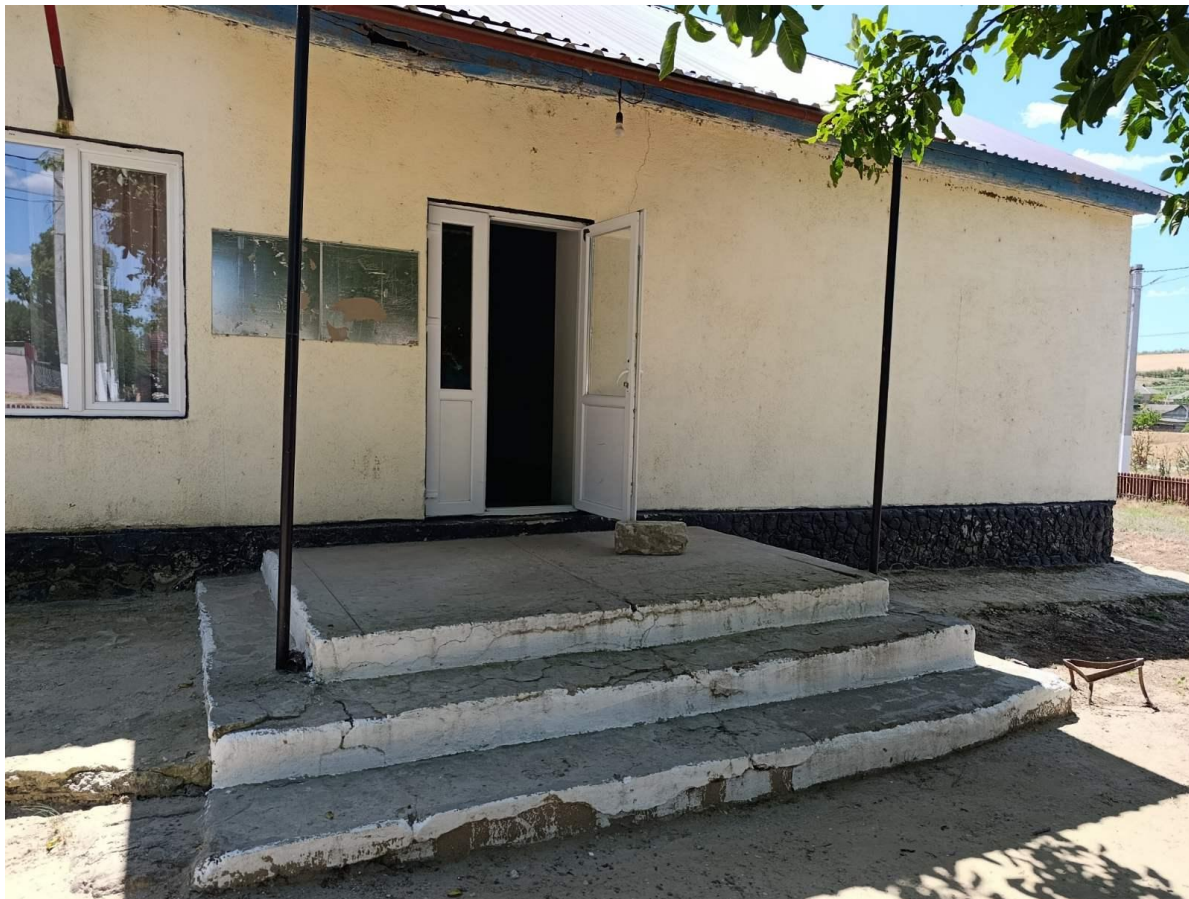
## Galerie - Intrare în clădire

| Înălțimea pragului ușii (de la nivelul solului până la nivelul superior al pragului): | 60 cm<br>Standard: Se aplica regula de 1:12 |
| Dacă există trepte, sunt semnalate treptele cu elemente contrastante și/sau tactile: | Nu<br>Standard: prima și ultima treaptă trebuie semnalate în culori contrastante |

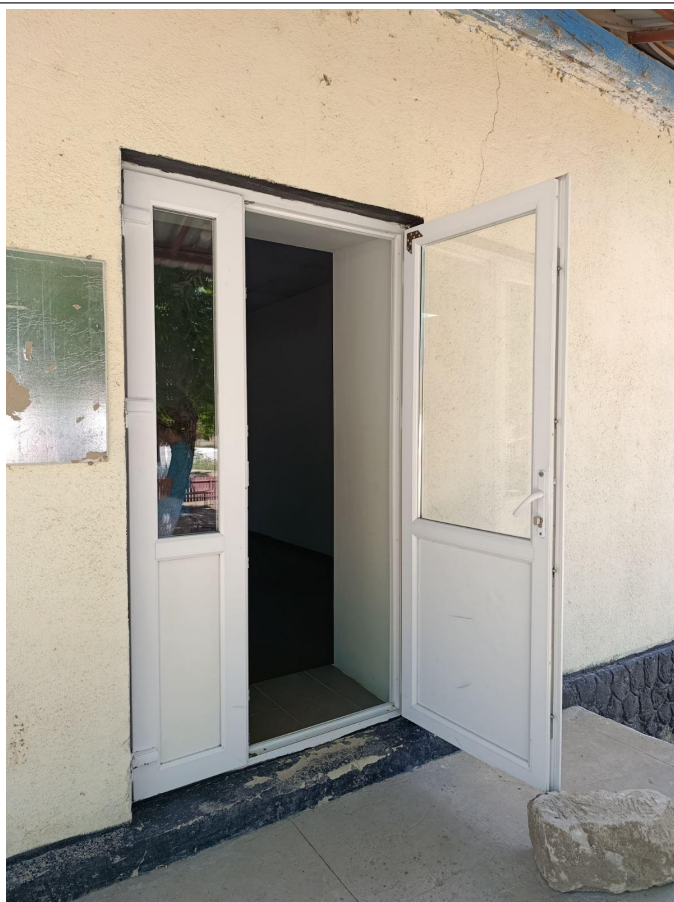
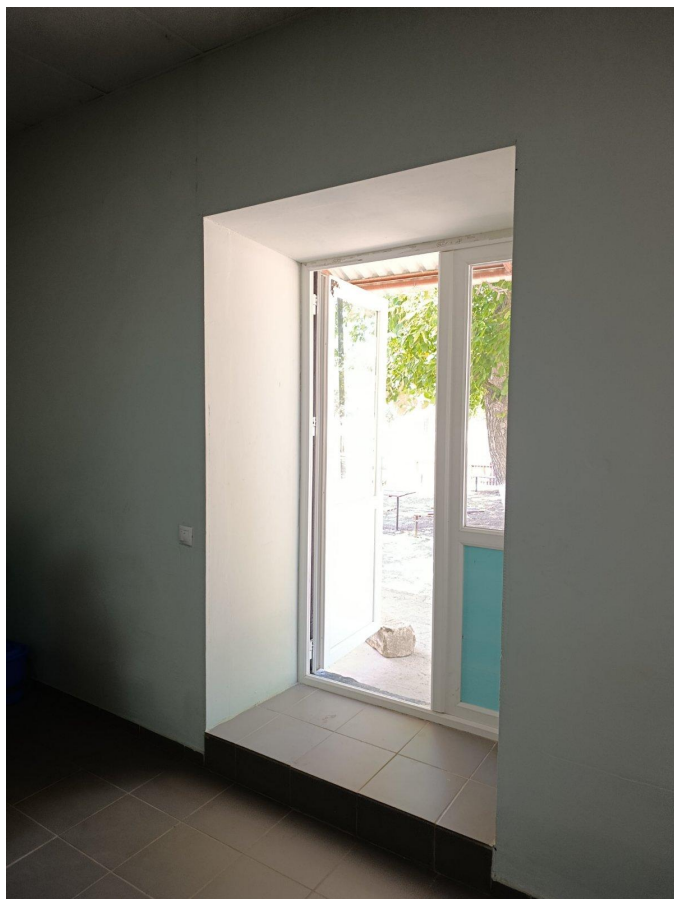
## Galerie - Uși

| Categorii | Indicatori | Date colectate |
|---|---|---|
| | Dimensiuni ușă de intrare: | Dublă: 70 cm + 40 cm<br>Standard: lumina ușii duble trebuie să fie de minim 90 cm<br>Ușa mică din cea dublă se deschide |
| | Prag ușă de intrare: | Prag exterior și interior cu înălțimile: 11 + 7 cm<br>Standard: pragul trebuie să fie de maxim 2 cm |

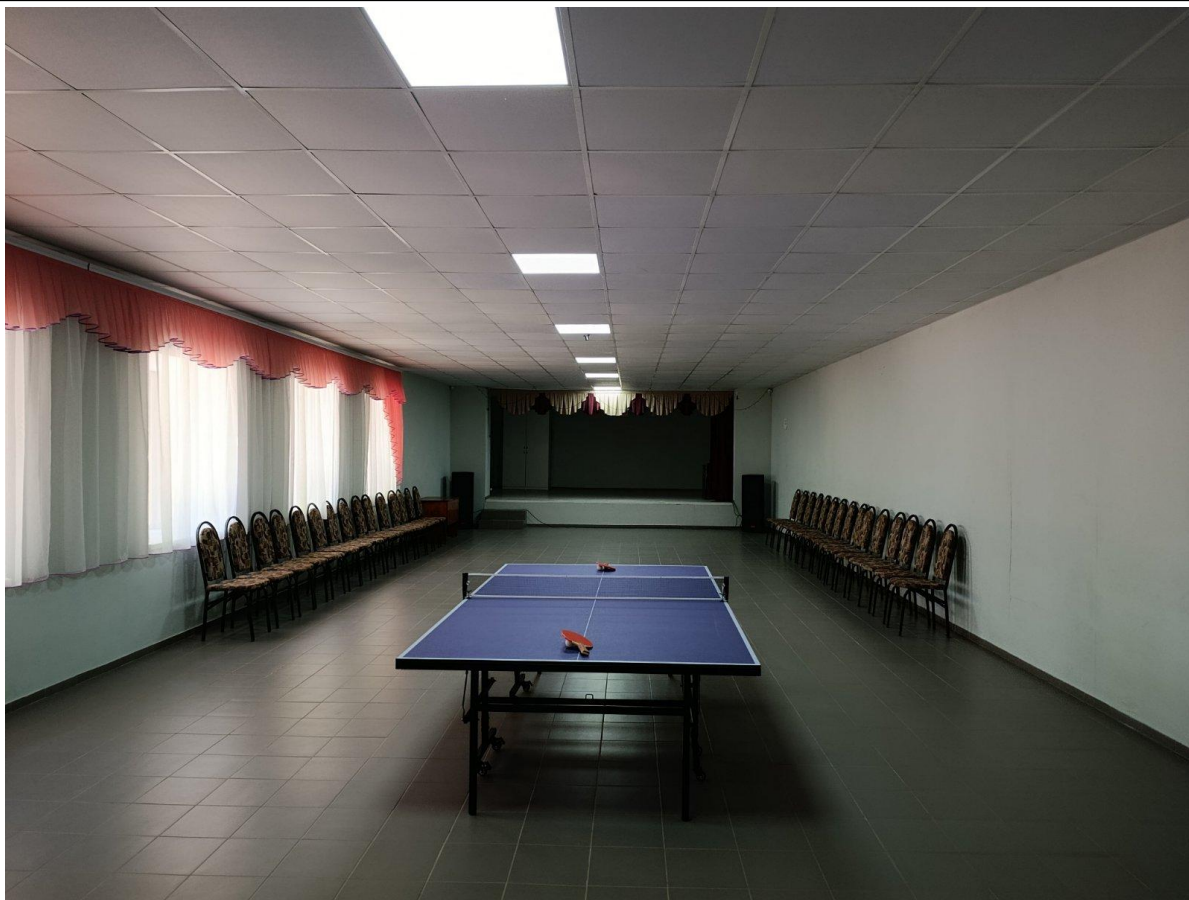
**Galerie - Sala de prestare a serviciului**

| Trepte: | Da, 1 trepte , înălțimea:16 cm |
| Culori contrastante pentru trepte: | Nu<br>Standard: prima și ultima treaptă trebuie semnalate în culori contrastante |
