# Formular de evaluare a condițiilor de accesibilitate a clădirilor publice

| Categorii | Indicatori | Date colectate |
|---|---|---|
| Instituția: | BESV Bobocica nr. 8/23 Grădinița de copii | |
| Tipul instituției: | Instituție educațională | |

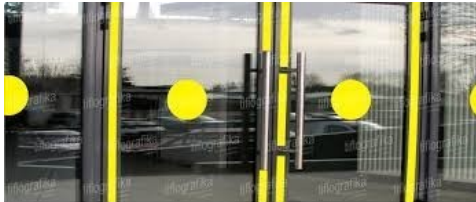
Coridoare

| Lățimea coridorului (în cel mai îngust loc) este peste 150 cm? | Da |
| Trepte: | Da , 1 trepte , înălțimea:7 cm |
| Dacă există trepte, sunt semnalate treptele cu elemente contrastante și/sau tactile: | Nu<br>Standard: prima și ultima treaptă trebuie semnalate în culori contrastante |

| Categorii | Indicatori | Date colectate |
|---|---|---|
| | Culori contrastante (este o diferență de culoare contrastantă (culori închise / culori deschise) între perete și podea): | Nu |

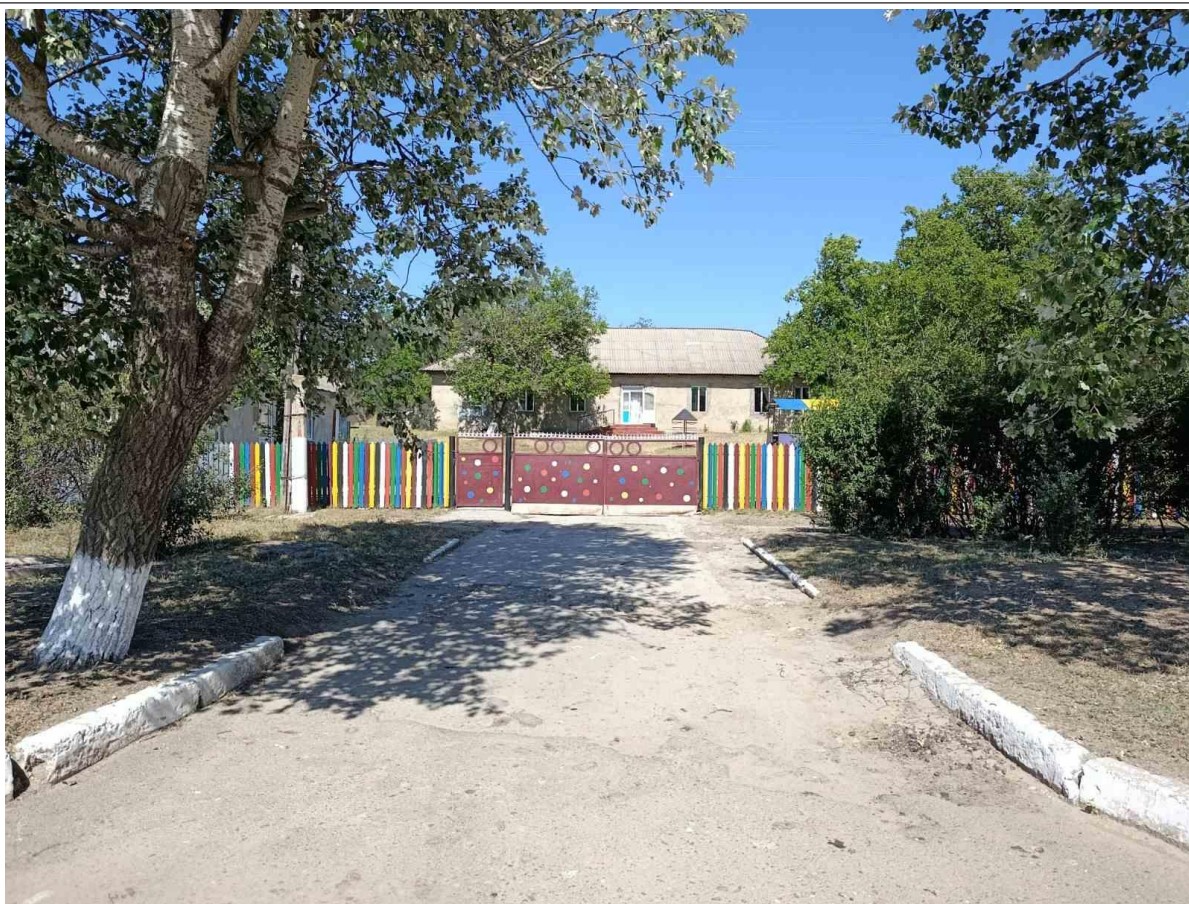
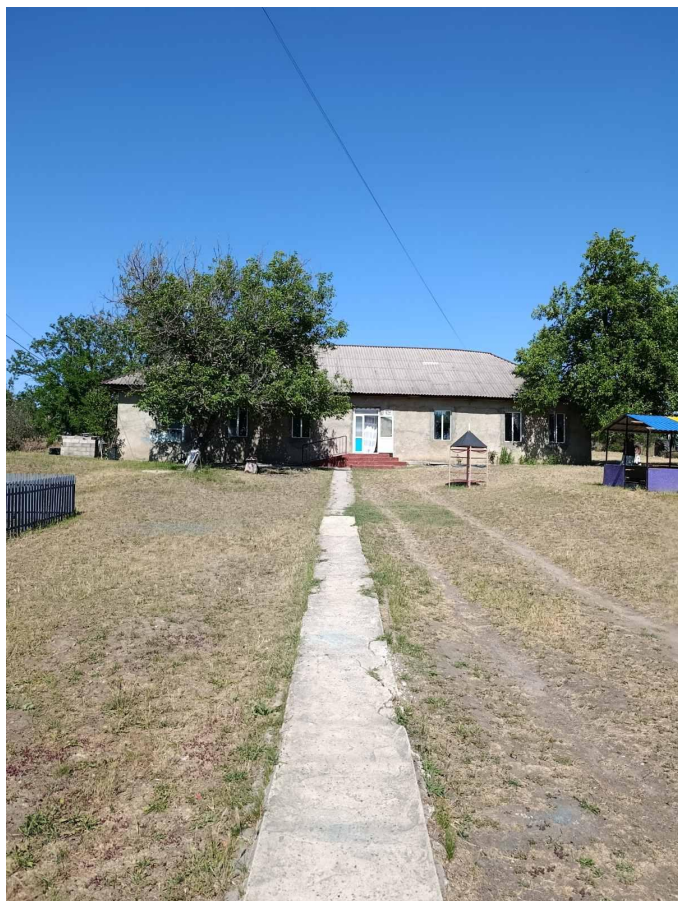
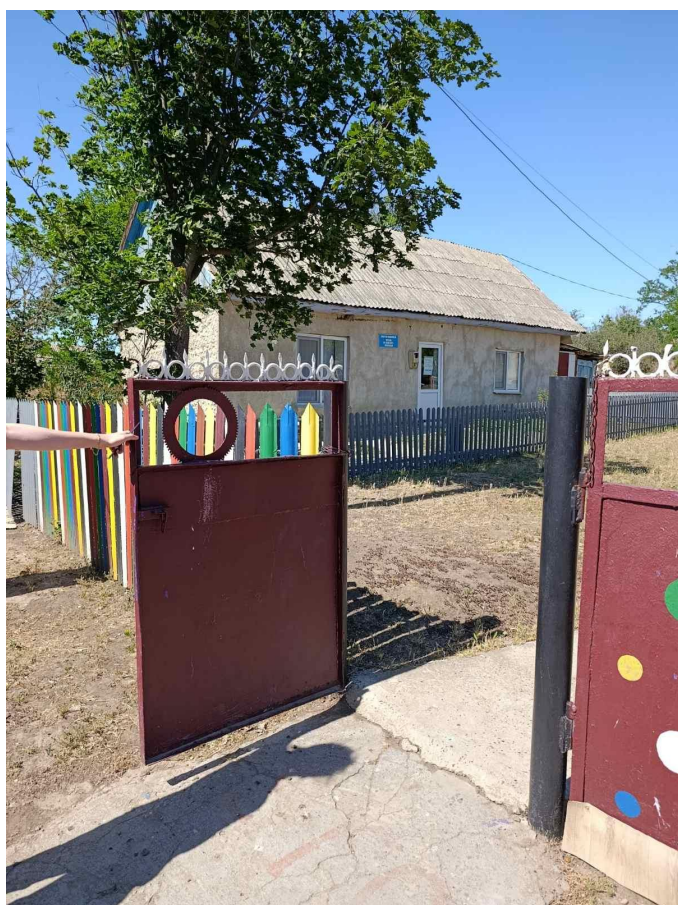
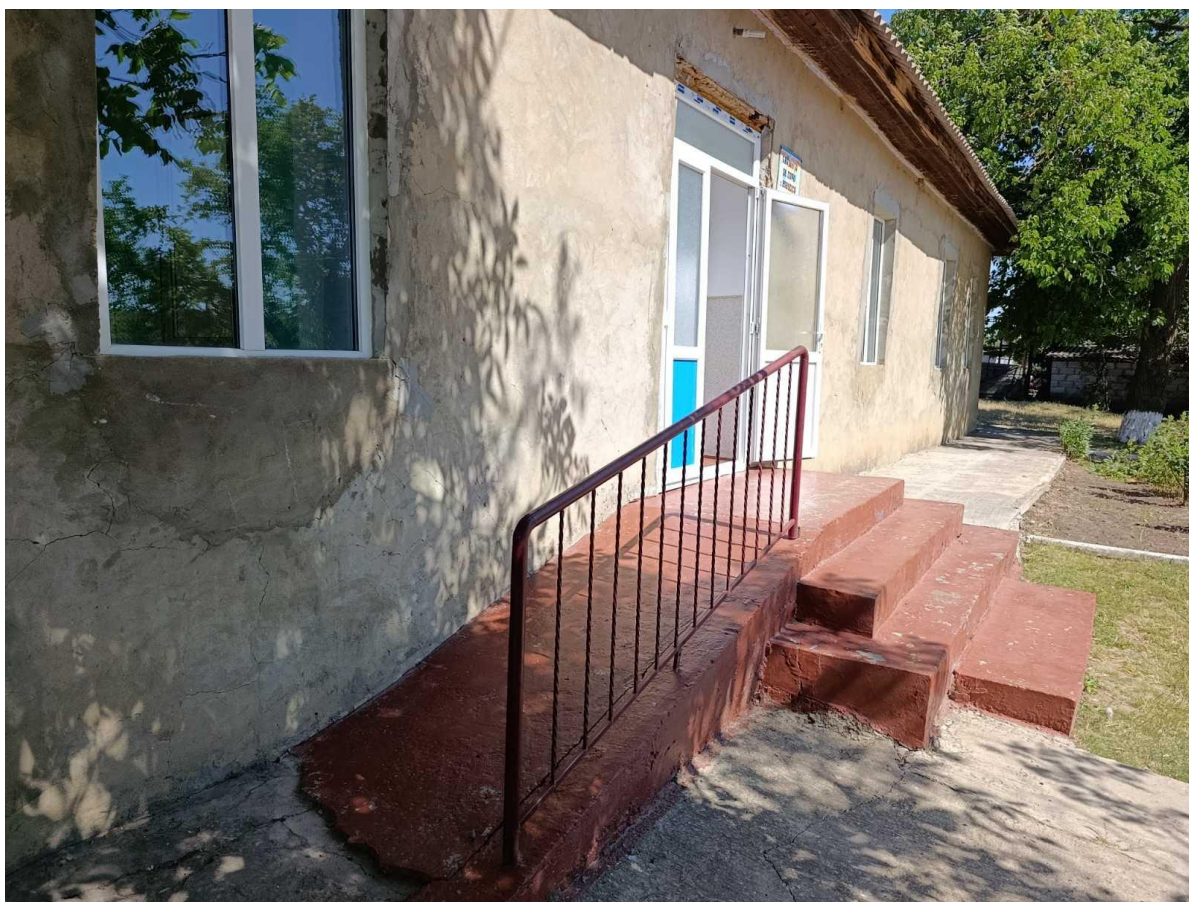
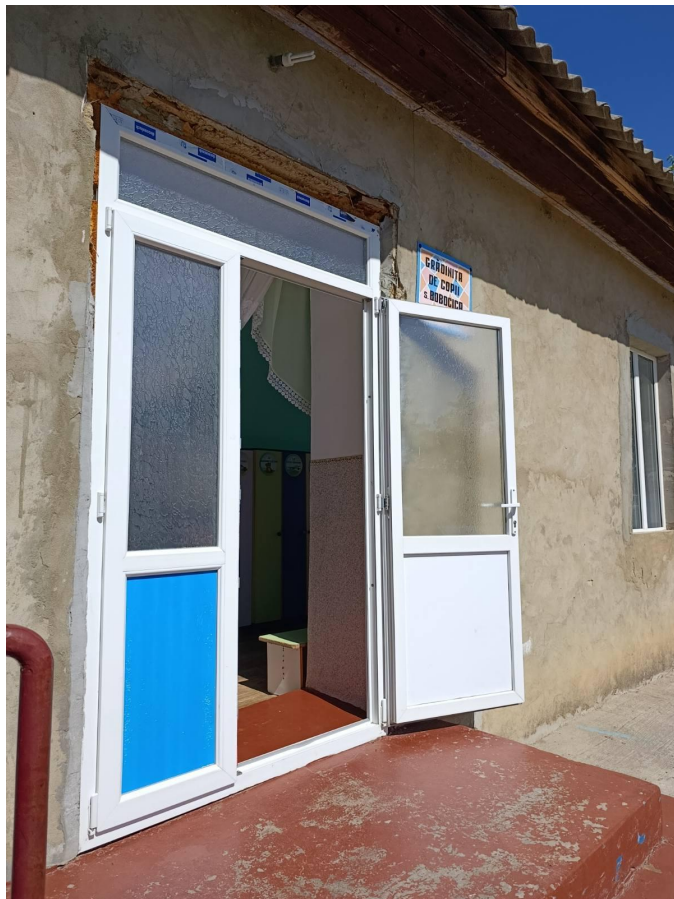
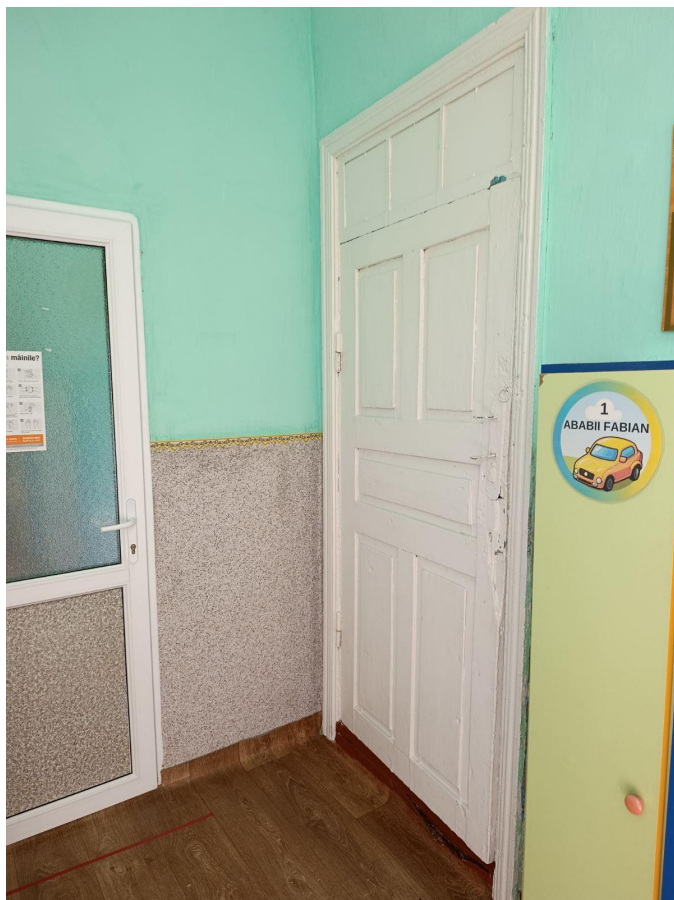
## Galerie - Căi de acces către clădire

| Tip înveliș: | Asfalt |
| Drumurile/Căile de acces sunt: | Deteriorate |
| Poartă intrare: | Da, are lățimea: 99 cm |
| Prag poartă: | Da, are înălțimea: 3 cm |
| Există pavaj tactil sau marcaj contrastant la ieșirea de pe carosabil pe trotuar: | Nu |
| Trotuarul are pavaj tactil sau marcaj contrastant: | Nu |
| Nivel: | Înclinat în urcuș |
