# Formular de evaluare a condițiilor de accesibilitate a clădirilor publice

Echipa de evaluare: **Asociația pentru Combaterea Izolării Informaționale "ECOU", Monitor de accesibilitate**

| Categorii | Indicatori | Date colectate |
|---|---|---|
| Instituția: | BESV Dimitrova nr. 8/17, Grădinița de copii | |

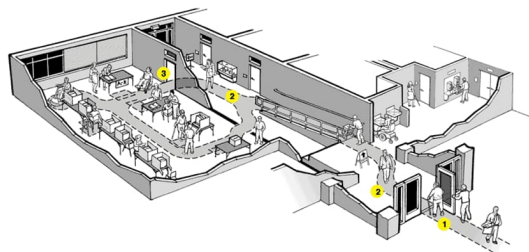
| Categorii | Indicatori | Date colectate |
|---|---|---|
| | Spațiul interior este suficient iluminat: | Da |
| | Culori contrastante pentru sală: | Da<br>Standard: este o diferență de culoare contrastantă (culori închise / culori deschise) între perete și podea |

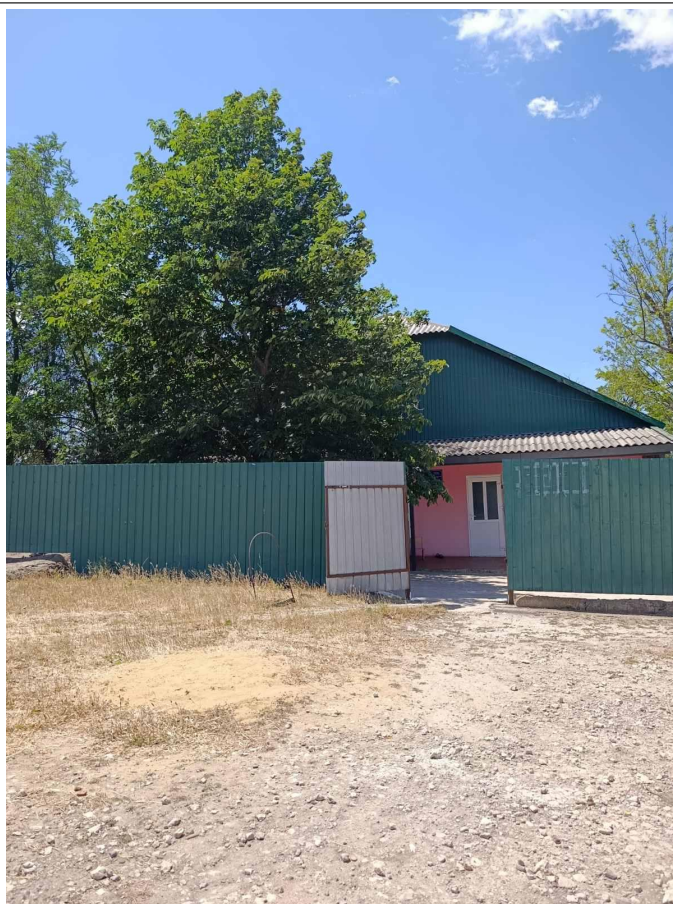
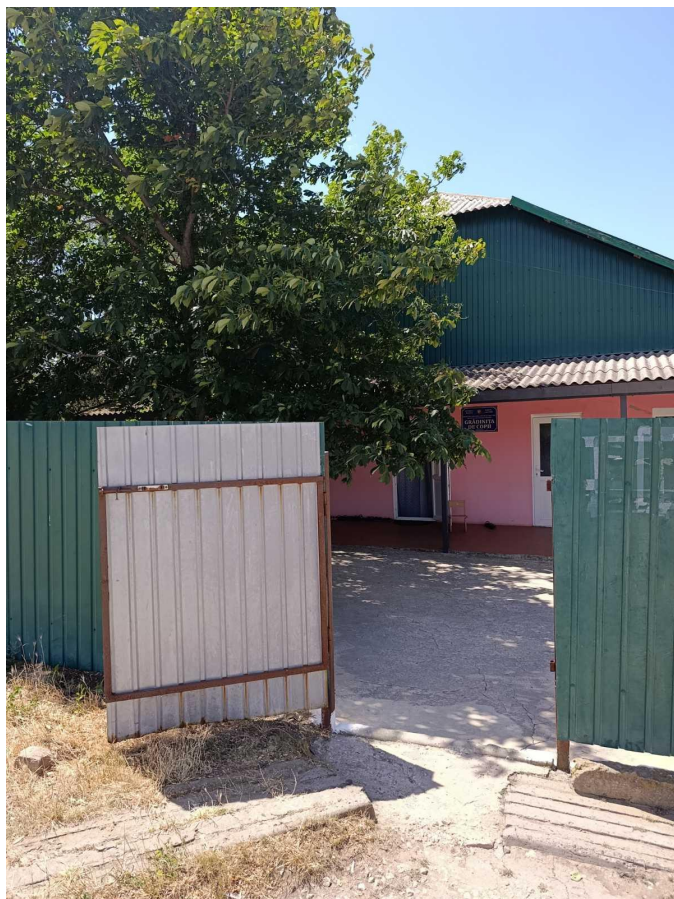
## Galerie - Căi de acces către clădire

| Tip înveliș: | Prundiș |
| Drumurile/Căile de acces sunt: | Denivelate |
| Poartă intrare: | Da, are lățimea: 110 cm |
| Prag poartă: | Da, are înălțimea: 7 cm |

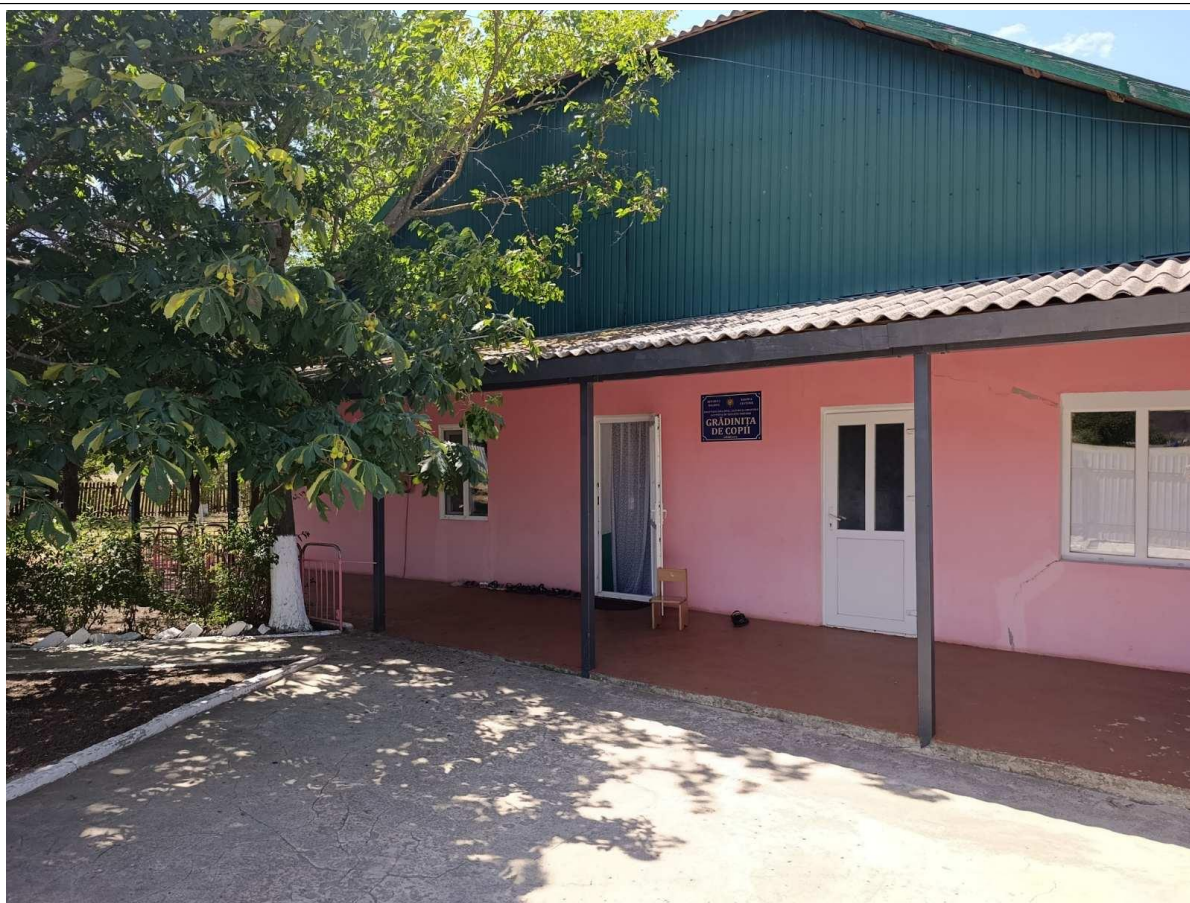
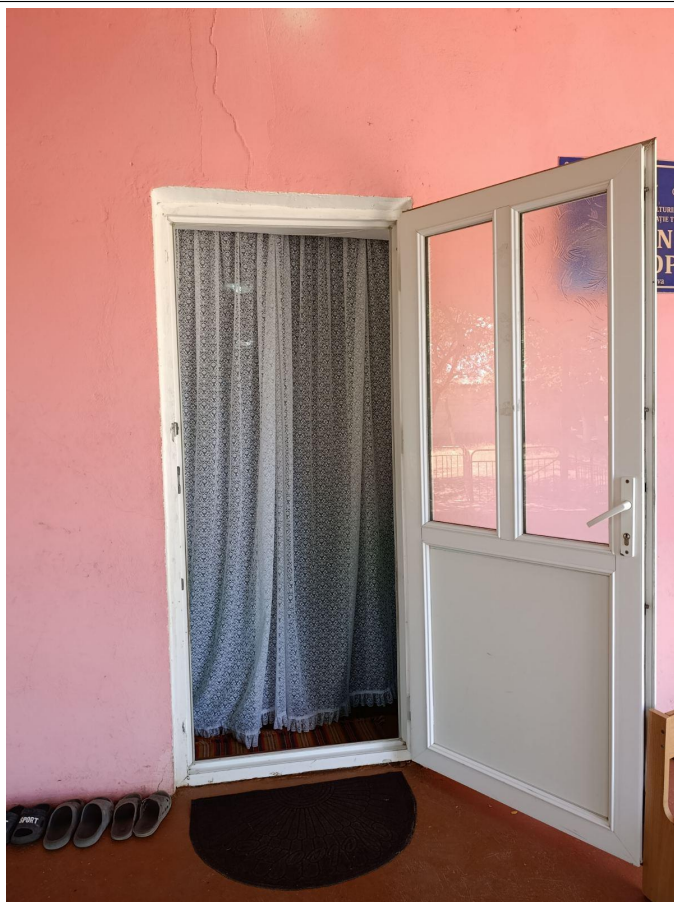
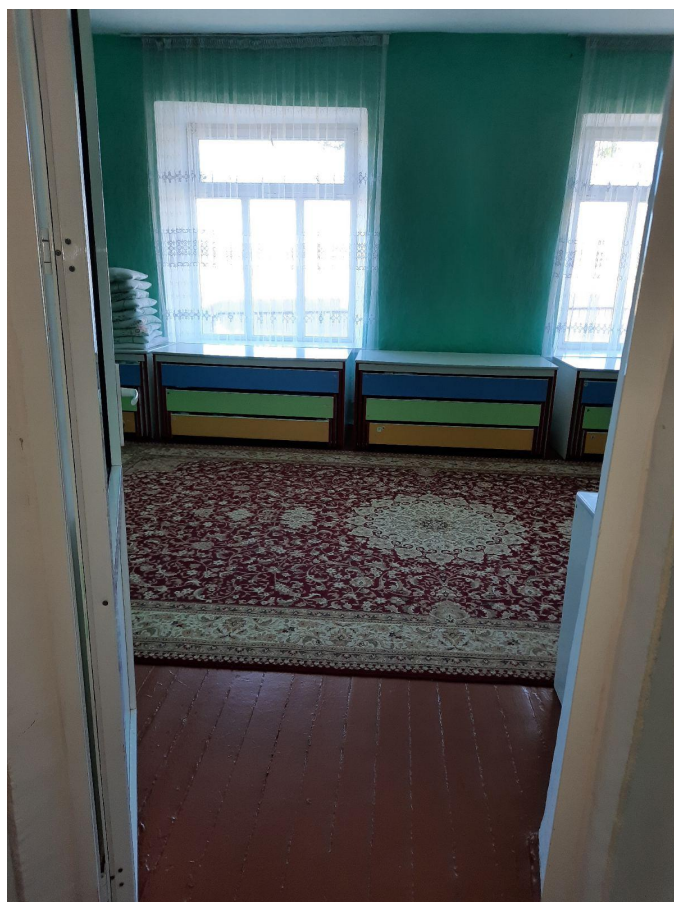
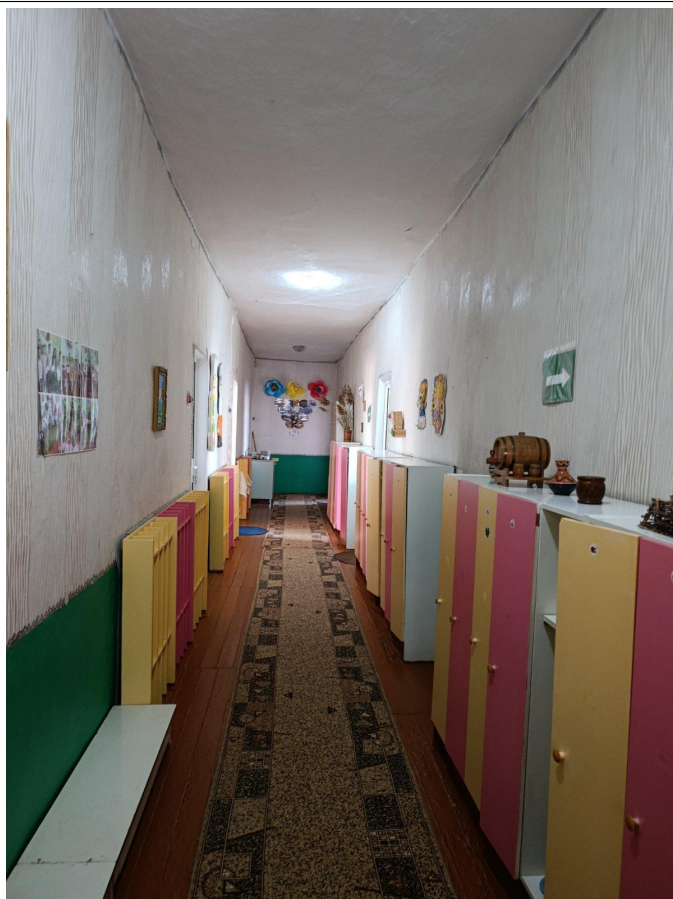
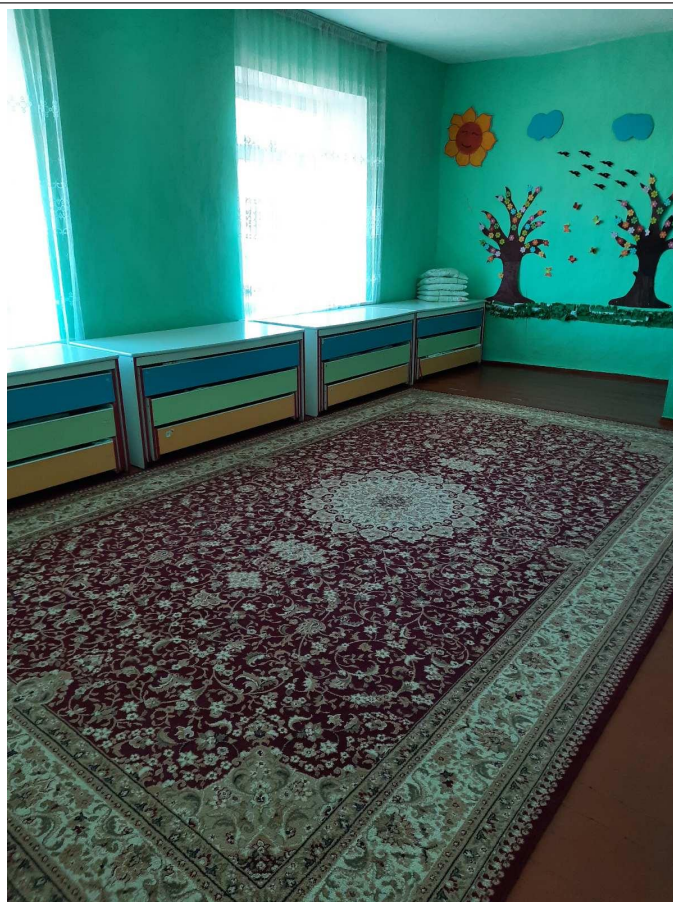
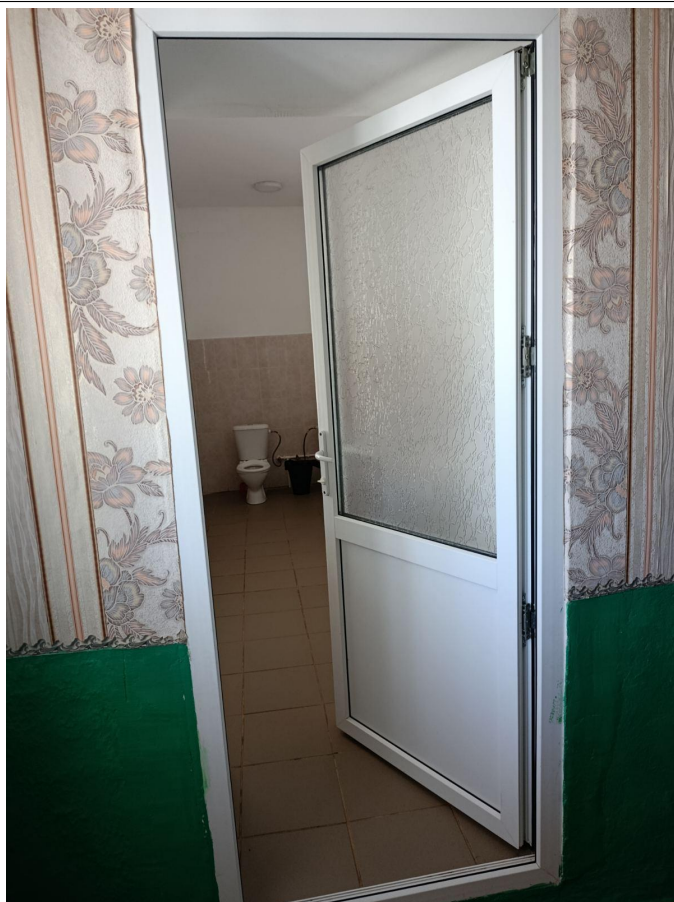
**Galerie - Intrare în clădire**

| Intrarea în clădire este la nivelul solului: | Nu |
| Dimensiunile pragului/spațiului din fața ușii de intrare în clădire: | 235 cm x 200 cm |
| Înălțimea pragului ușii (de la nivelul solului până la nivelul superior al pragului): | 2 cm<br>Standard: Se aplica regula de 1:10 |

| Categorii | Indicatori | Date colectate |
|---|---|---|
| | Dimensiuni ușă de intrare: | Simplă: 77 cm<br>Standard: trebuie să fie de minim 90 cm<br>- |
| | Prag ușă de intrare: | Prag exterior și interior cu înălțimile: 9 + 14 cm<br>Standard: pragul trebuie să fie de maxim 2 cm |
