# Formular de evaluare a condițiilor de accesibilitate a clădirilor publice

| Categorii | Indicatori | Date colectate |
|---|---|---|
| Instituția: | BESV Cîrpești nr. 8/18, Primăria | |
| Tipul instituției: | Administrație publică locală | |

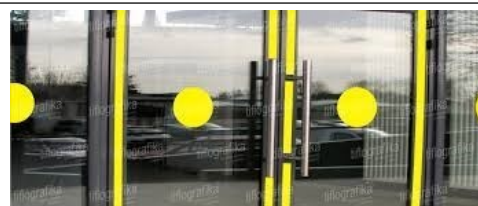
Fig. V.24. – Exemplu de conformare a suprafețelor vitrate în cadrul foii de ușă și realizarea contrastului vizual, atunci când ușa și suprafețele adiacente sunt vitrate

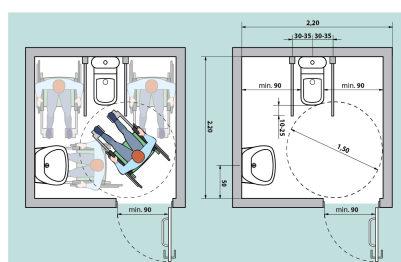
Fig. V.42.a Amenajarea unei cabine WC adaptate - tip A

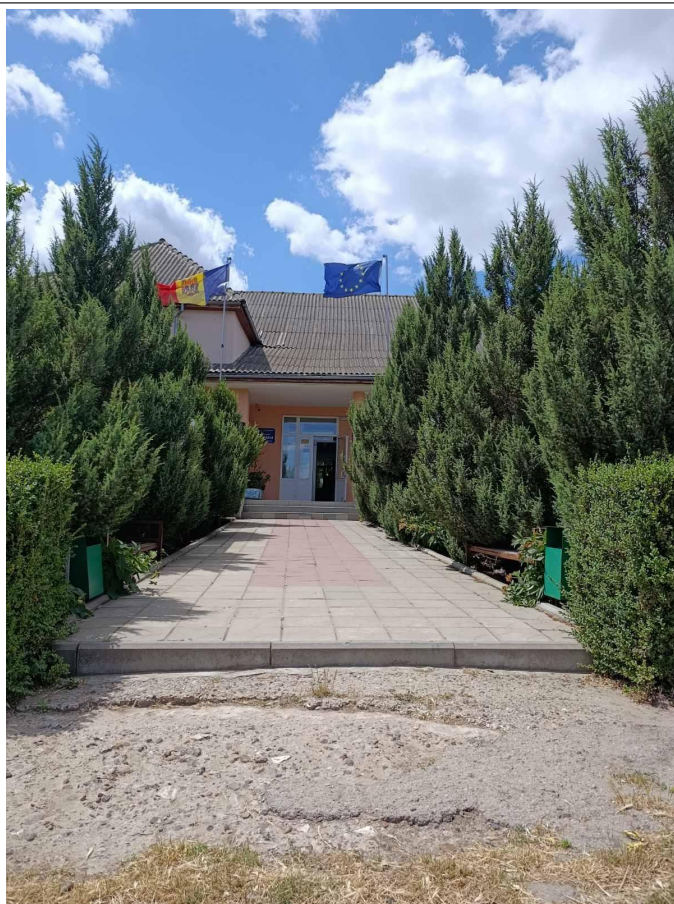
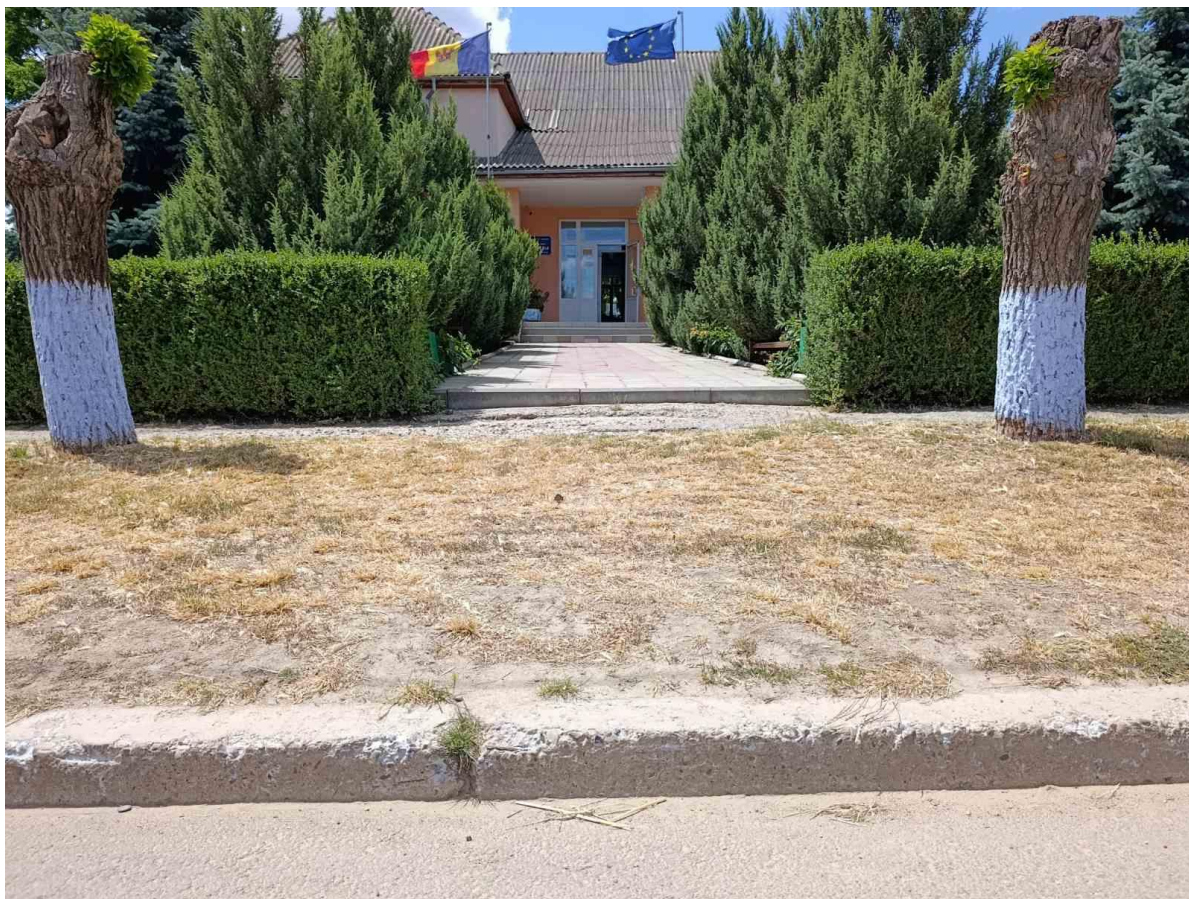
## Galerie - Căi de acces către clădire

| Trecerea de pe carosabil spre trotuar/clădire: | Abruptă |
| Borduri: | Da, 1 borduri , înălțimea:11 cm |
| Scări/Trepte: | Da, 3 scări/trepte , înălțimea:15 cm |

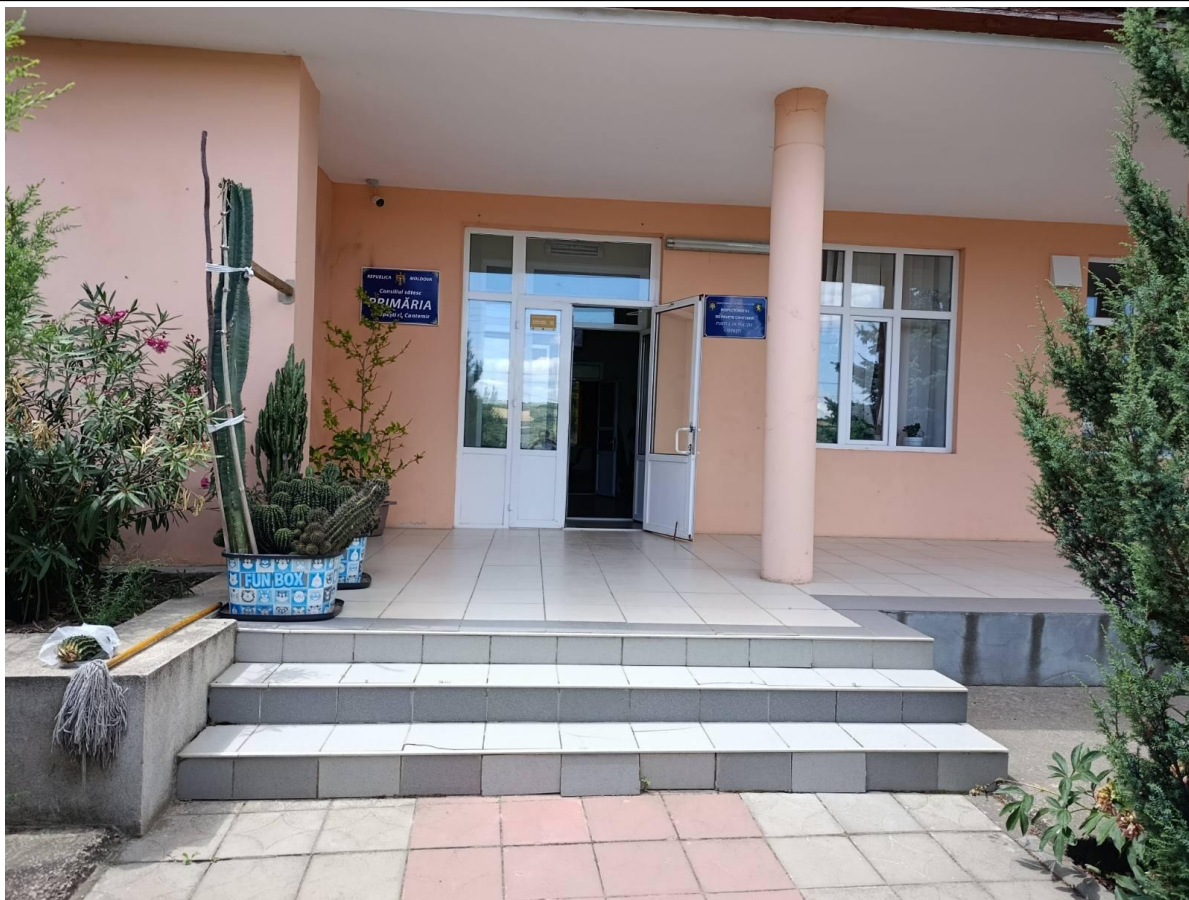
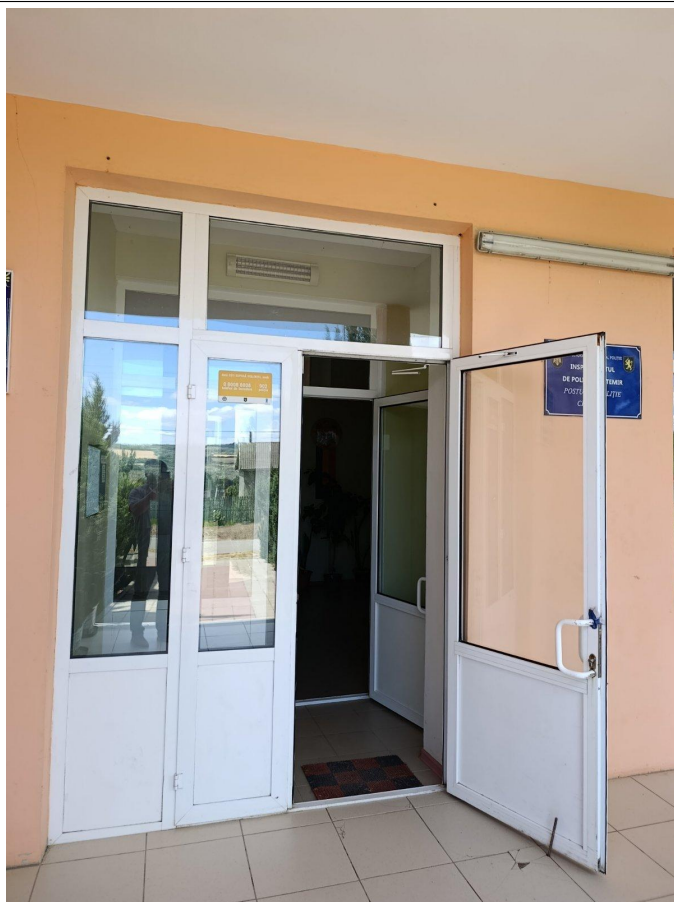
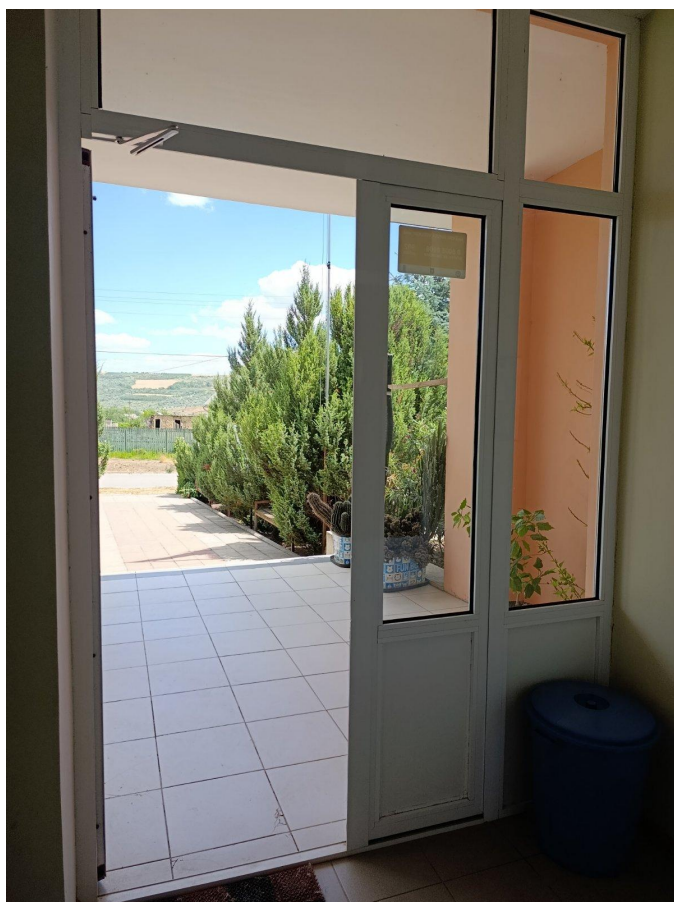
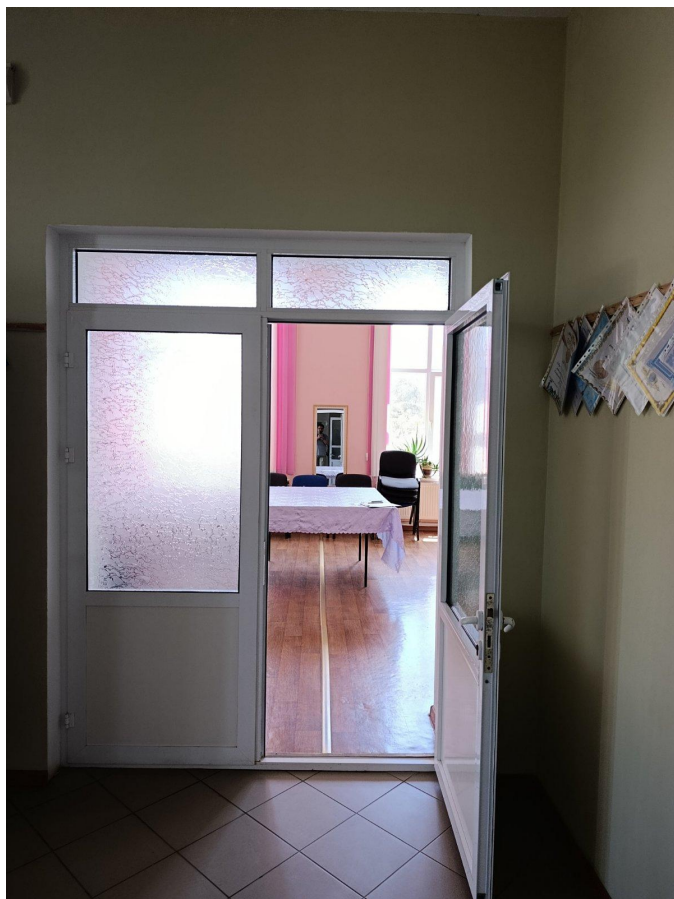
**Galerie - Intrare în clădire**

| Categorii | Indicatori | Date colectate |
|---|---|---|
| | Dimensiuni ușă de intrare: | Dublă: 80 cm + 50 cm<br>Standard: lumina ușii duble trebuie să fie de minim 90 cm<br>Ușa mică din cea dublă se deschide |
| | Prag ușă de intrare: | Un prag cu înălțimea: 2 cm<br>Standard: pragul trebuie să fie de maxim 2 cm |
| | Praguri de la ușile de interior: | Prag 1 cu înălțimea: 4 cm<br>Standard: pragul trebuie să fie de maxim 2 cm<br>Prag 2 cu înălțimea: 5 cm<br>Standard: pragul trebuie să fie de maxim 2 cm |
| | Ușile de la intrare și din interiorul clădirii sunt dotate/marcate corespunzător cu semne contrastante: | Nu<br>Standard: este o diferență de culoare contrastantă (culori închise / culori deschise) între perete și podea |
