# Formular de evaluare a condițiilor de accesibilitate a clădirilor publice

Data: 09-06-2025

| Categorii | Indicatori | Date colectate |
|---|---|---|
| Instituția: | BESV 20/48 (gimnaziul) | |
| Tipul instituției: | Instituție educațională | |

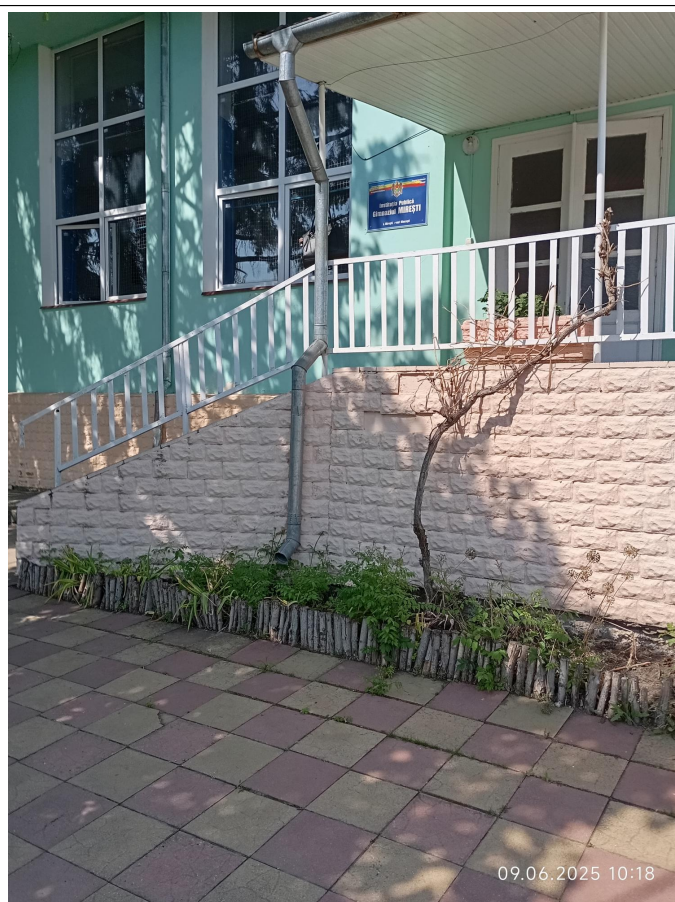
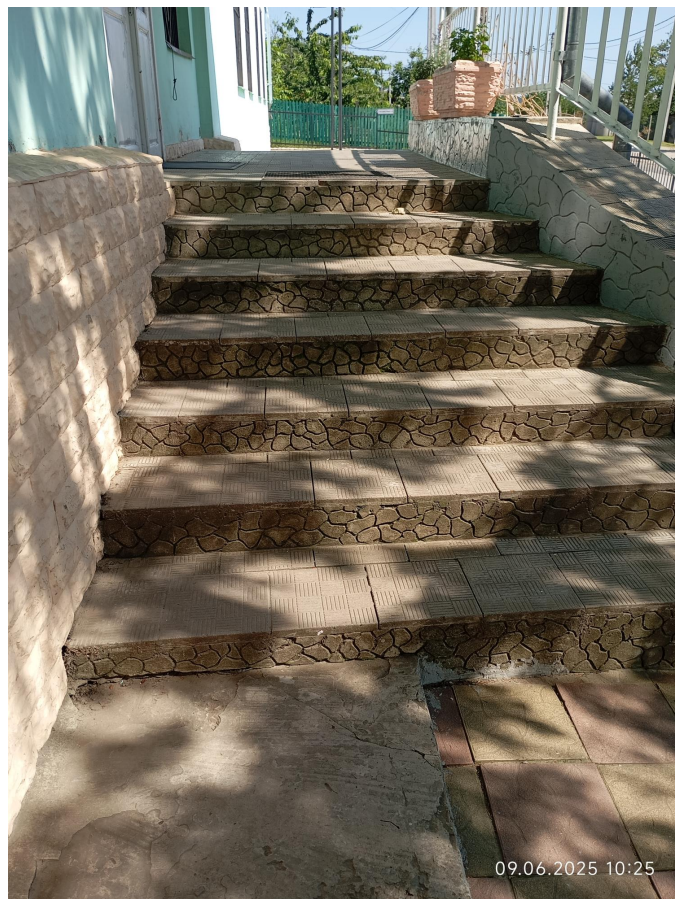
### Galerie - Intrare în clădire

| Categorii | Indicatori | Date colectate |
|---|---|---|
| | Dimensiuni ușă de intrare: | Dublă: 70 cm + 70 cm<br>Standard: lumina ușii duble trebuie să fie de minim 90 cm<br>Ușa mică din cea dublă se deschide |
| | Prag ușă de intrare: | Un prag cu înălțimea: 3 cm<br>Standard: pragul trebuie să fie de maxim 2 cm |

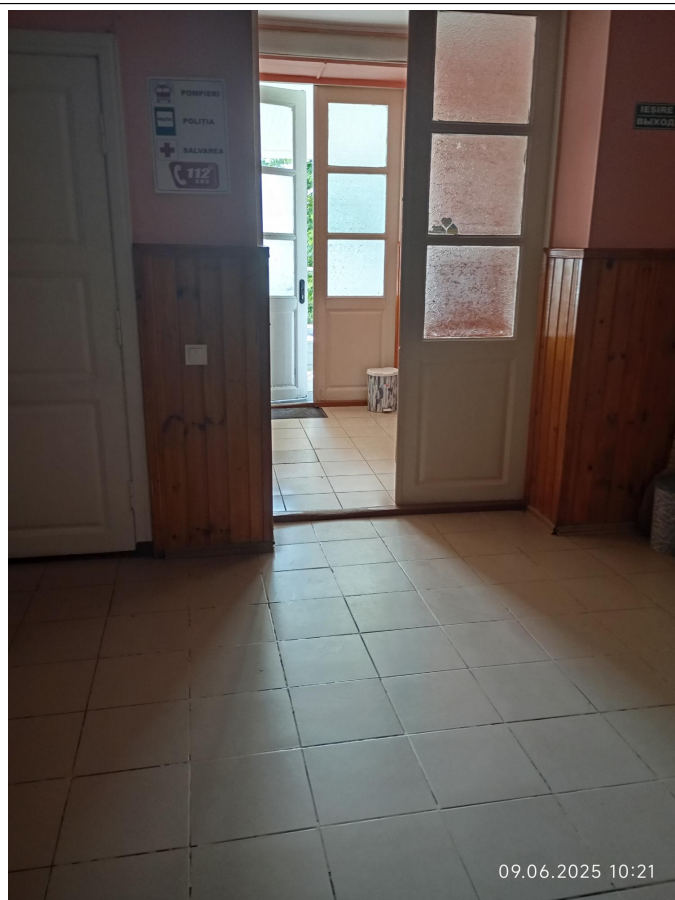
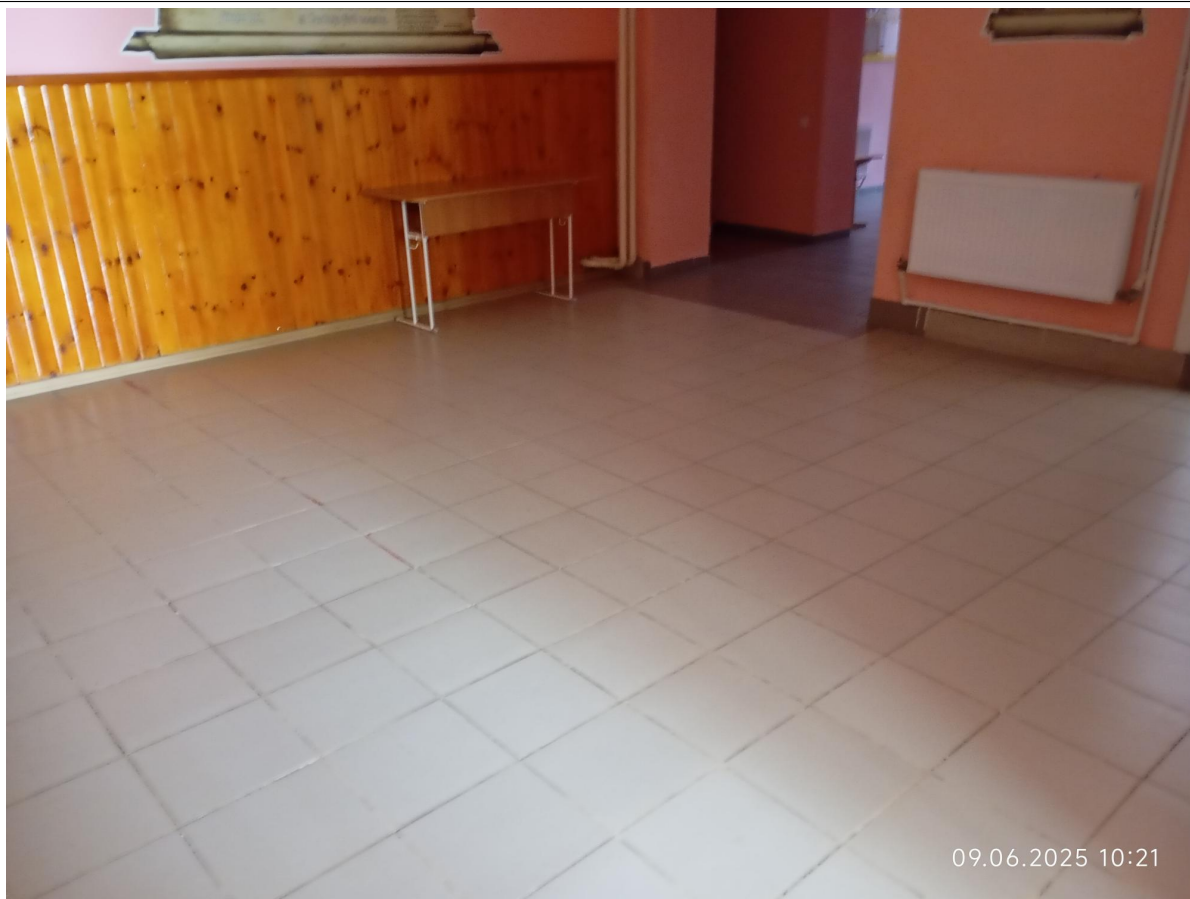
## Galerie - Uși

| Categorii | Indicatori | Date colectate |
|---|---|---|
| | Uși în interior: | Lățimea: 140 cm |
| | Praguri de la ușile de interior: | Prag 1 cu înălțimea: 3 cm<br>Standard: pragul trebuie să fie de maxim 2 cm |
| | Ușile de la intrare și din interiorul clădirii sunt dotate/marcate corespunzător cu semne contrastante: | Nu<br>Standard: este o diferență de culoare contrastantă (culori închise / culori deschise) între perete și podea |
