# Formular de evaluare a condițiilor de accesibilitate a clădirilor publice

Data: 09-06-2025

| Categorii | Indicatori | Date colectate |
|---|---|---|
| Instituția: | BESV 20/37 (gimnaziul) | |

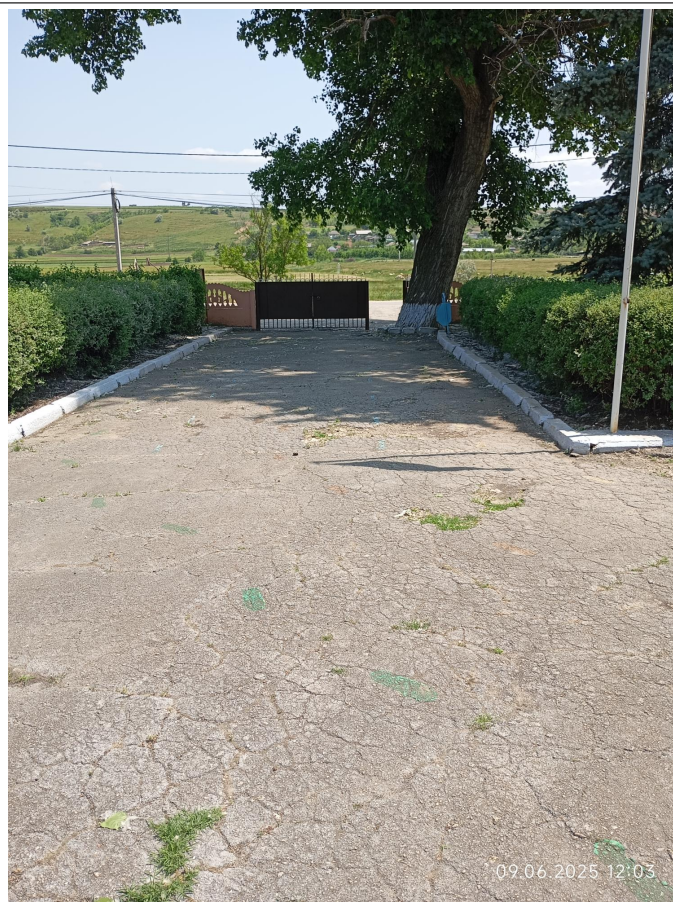
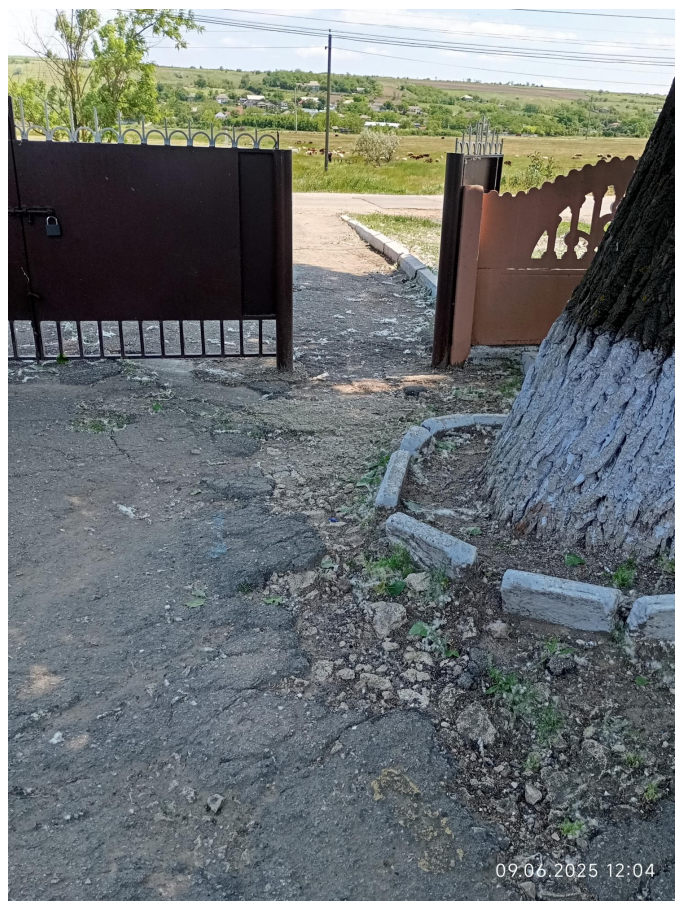
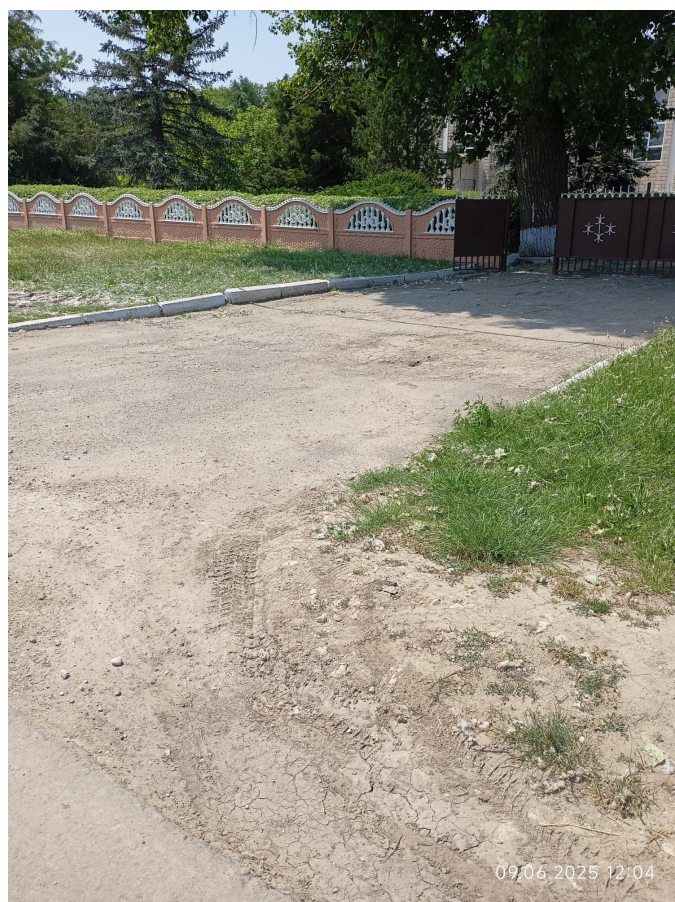
## Galerie - Căi de acces către clădire

| Tip înveliș: | Asfalt |
| Drumurile/Căile de acces sunt: | Deteriorate |
| Trotuare: | Nu |

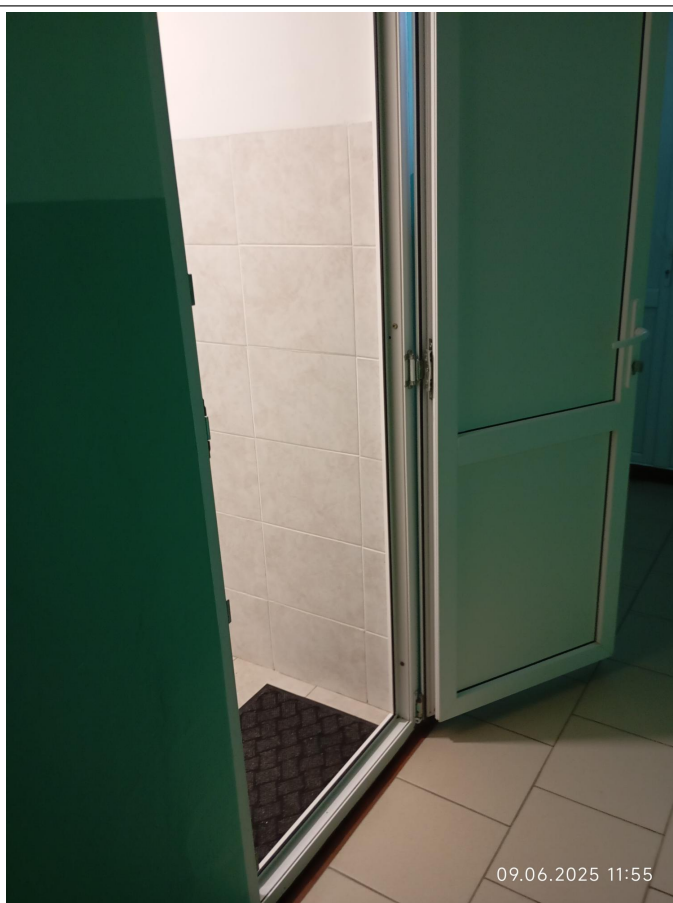
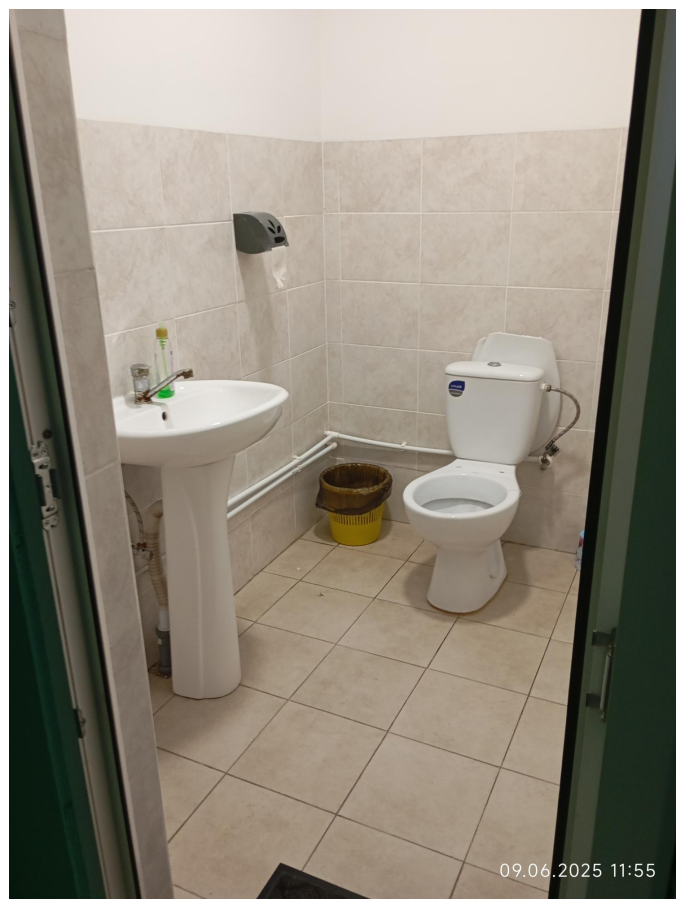
## **Galerie - Grup sanitar**

| Categorii | Indicatori | Date colectate |
|---|---|---|
| | Grup sanitar în interior: | Da . La Parter |
| | Ușa de intrare WC interior, lățime: | 57 cm<br>Standard: ușa trebuie să fie de minim 90 cm |
| | Prag ușă de intrare: | Prag cu înălțimea: 7 cm<br>Standard: maxim 2 cm |
| | Dimensiuni grup sanitar: | 210 cm x 135 cm<br>Standard: minim 160 x 180 cm |
| | Vasul WC are bare de suport: | Nu |
| | Este spațiu liber sub lavoor: | Da , dimensiunea de: 43 cm<br>Standard: minim 67 cm |
