# Formular de evaluare a condițiilor de accesibilitate a clădirilor publice

Data: 28-11-2023

| Categorii | Indicatori | Date colectate |
|---|---|---|
| Instituția: | STOFM Comrat | |

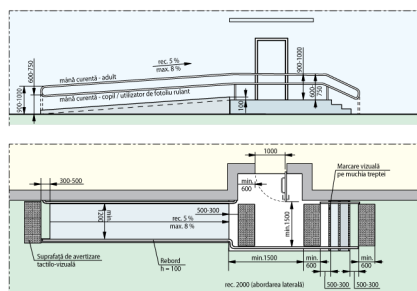
**Fig. V.32.b** Pampă de acces paralelă cu intrare în clădire

| Lungimea rampei: | 627 cm |
| Lățimea rampei: | 89 cm |
| Suprafața rampei este antiderapantă (nealunecoasă): | Nu |

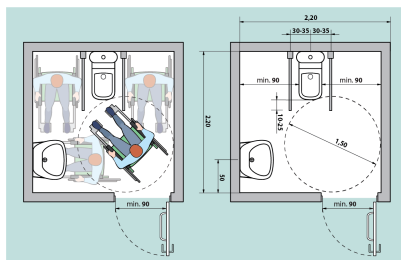
Fig. V.42a Amenajarea unei cabine WC adaptate - tip A

100 cm x 129 cm

Standard: minim 160 x 180 cm

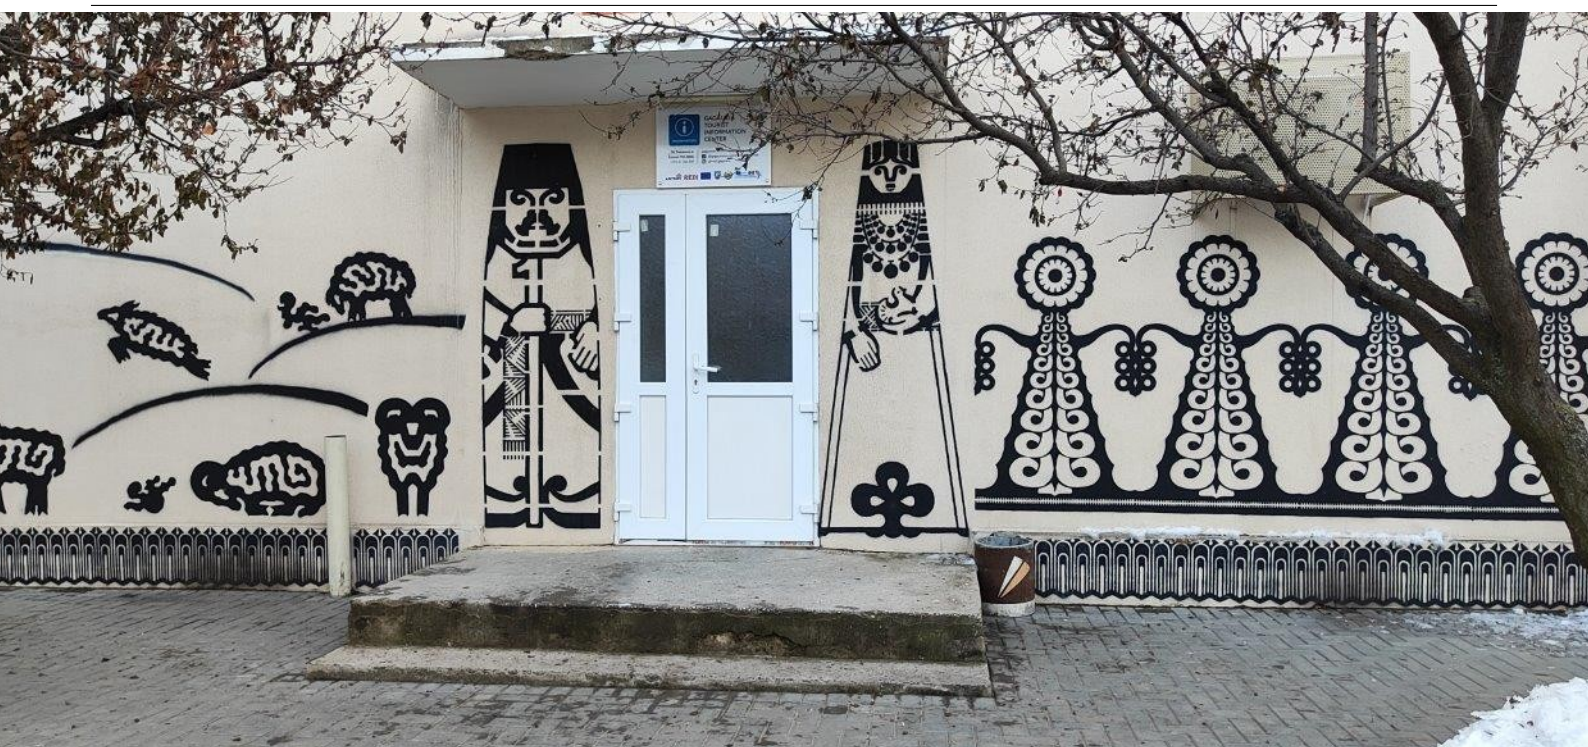
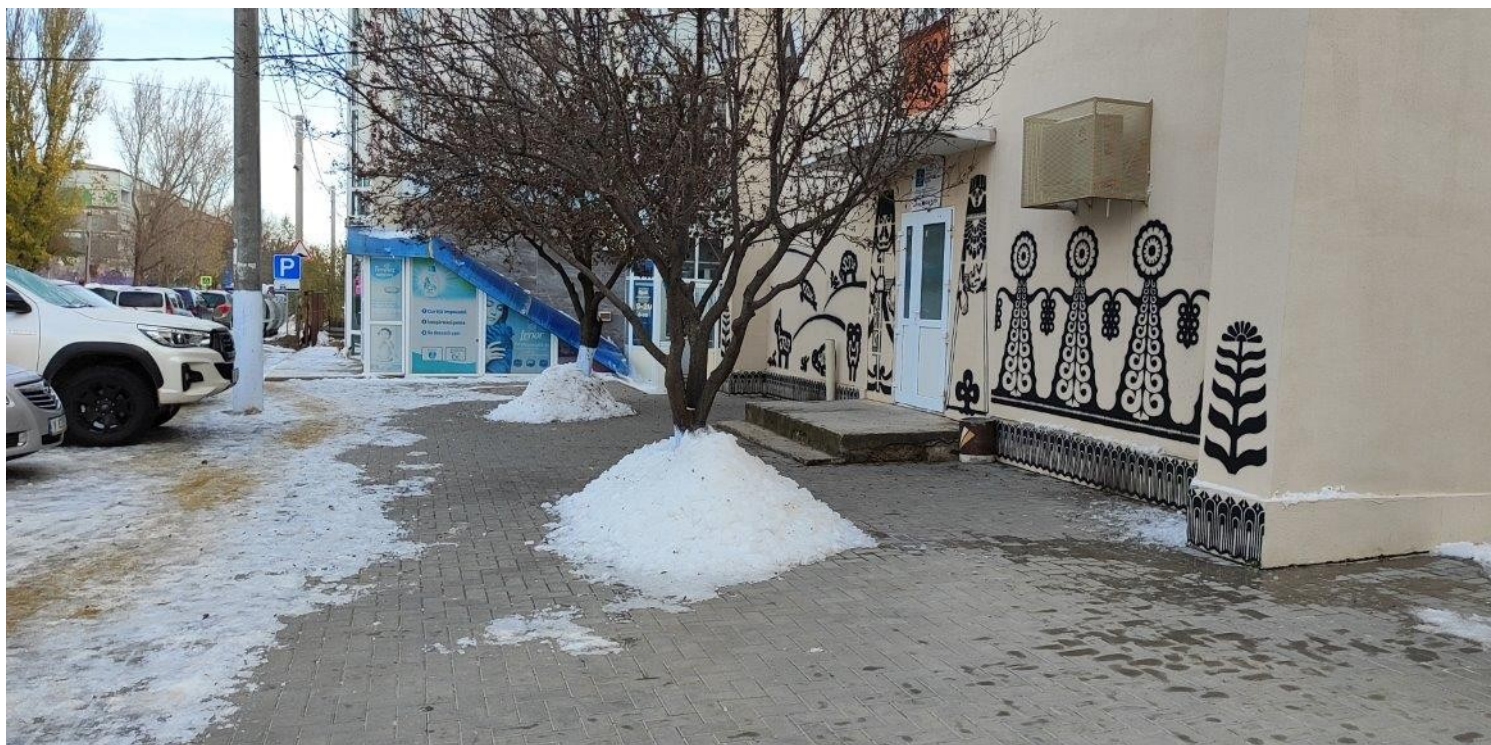
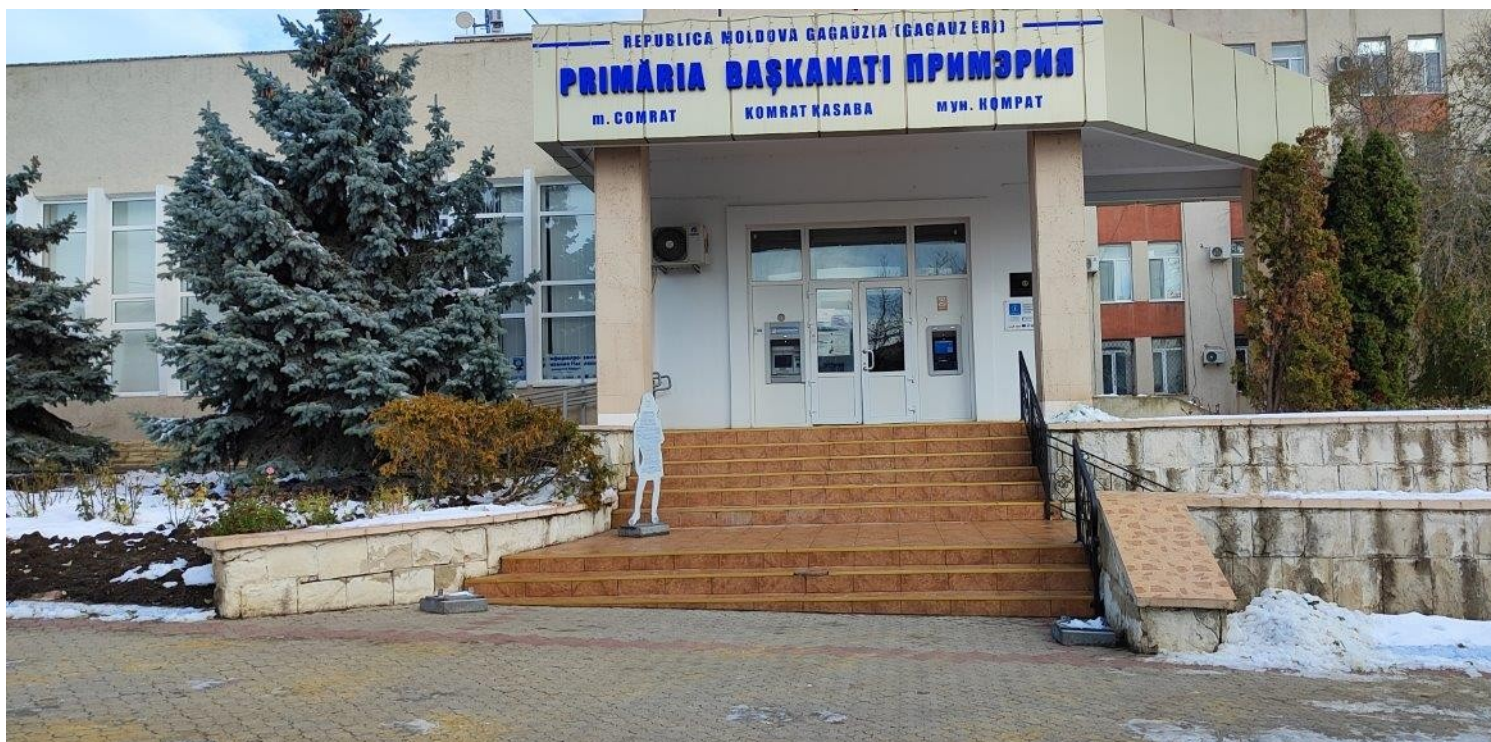
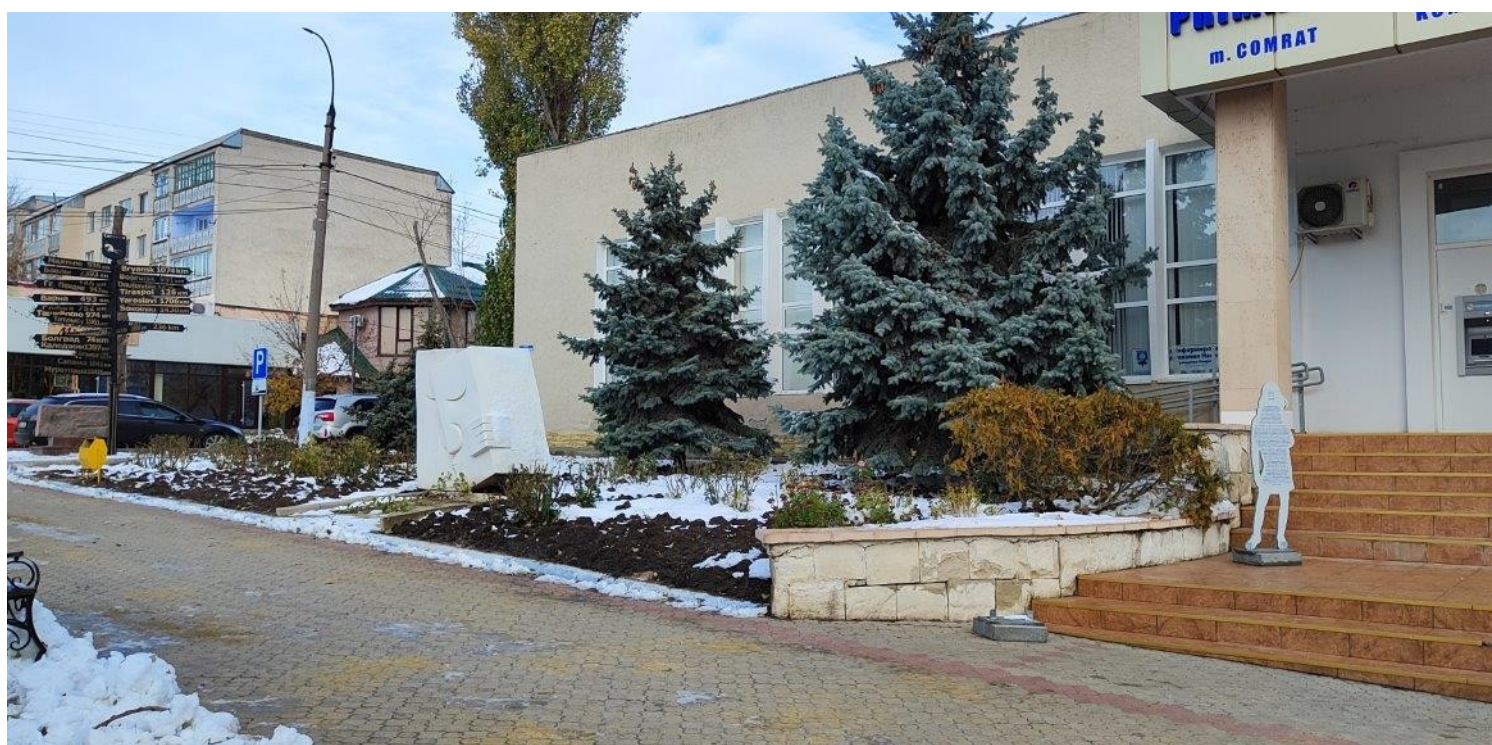
Galerie - Intrare în clădire

| La intrare sunt trepte: | Da, 9 trepte , Înălțime totală a treptelor/scărilor (cm)16 cm |
| Dacă există trepte, sunt semnalate treptele cu elemente contrastante și/sau tactile: | Nu<br>Standard: prima și ultima treaptă trebuie semnalate în culori contrastante |
