# Formular de evaluare a condițiilor de accesibilitate a clădirilor publice

Echipa de evaluare: **Asociația pentru Combaterea Izolării Informaționale "ECOU", Monitor de accesibilitate**

| Categorii | Indicatori | Date colectate |
|---|---|---|
| Instituția: | BESV Tartaul de Salcie nr. 7/58 Centrul Cultural | |

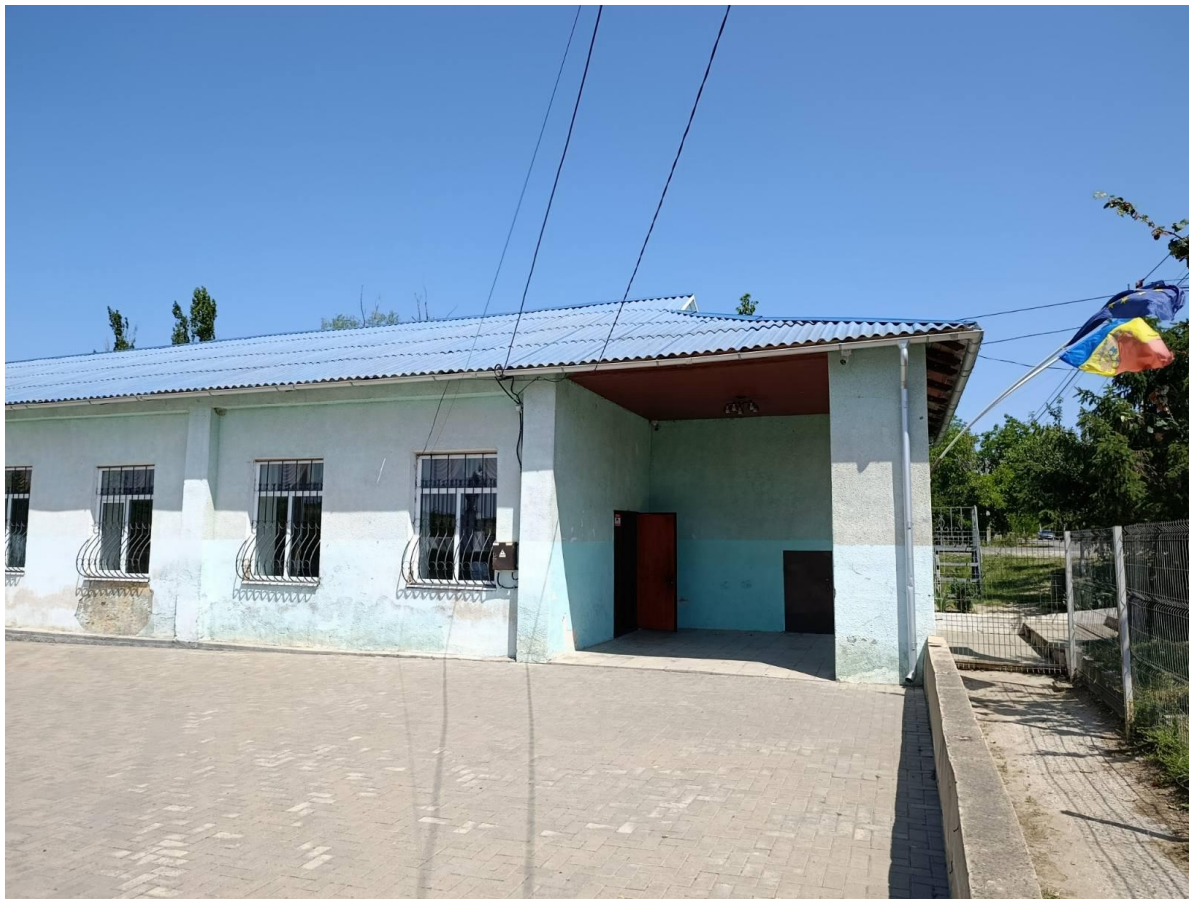
## Galerie - Intrare în clădire

| Intrarea în clădire este la nivelul solului: | Da |
| Dacă este folosită o intrare alternativă, există indicatoare care arată direcția către aceasta: | Nu |
| Ușa se deschide în interior sau exterior: | Exterior |

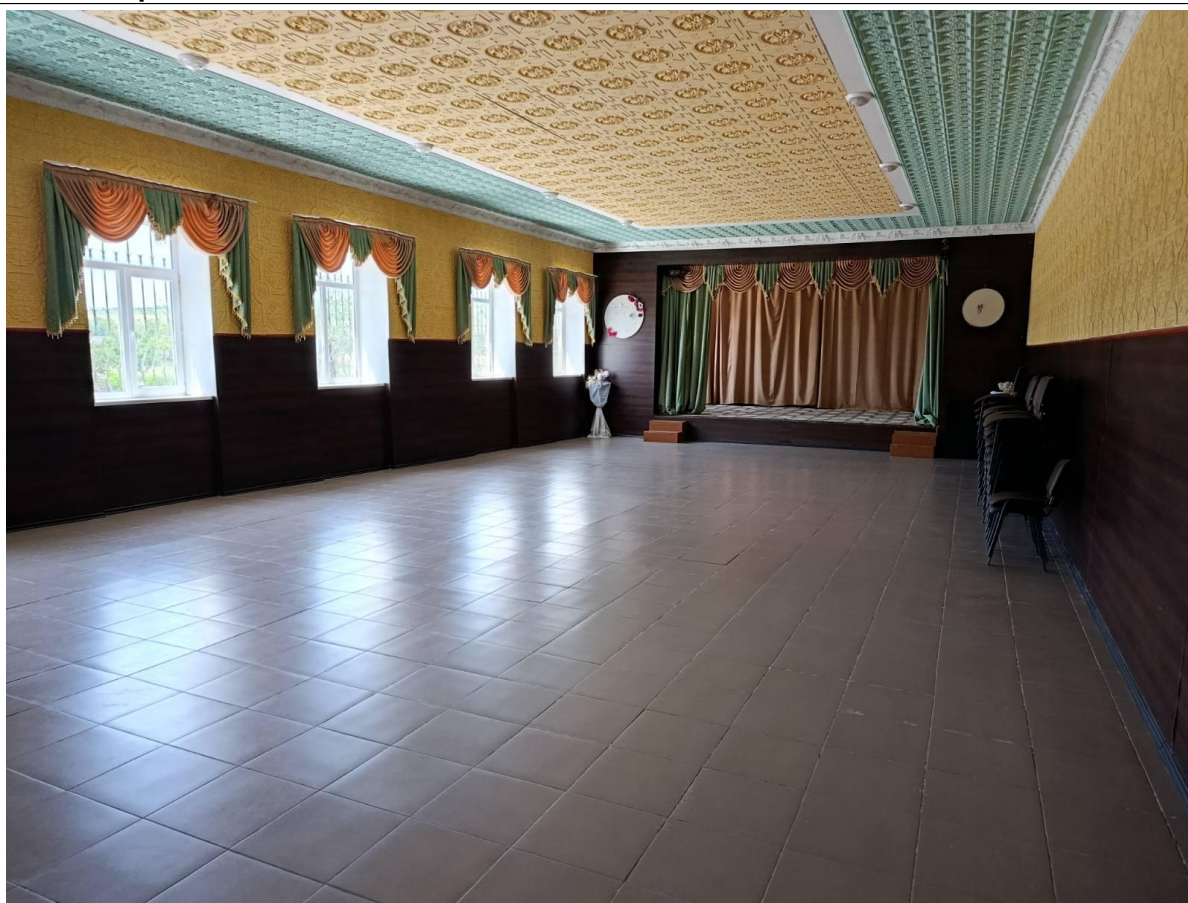
**Galerie - Sala de prestare a seviciului**

Parter

Nu . Nu există opțiune alternativă pentru a urca la etaj

Da

Da  
Standard: este o diferență de culoare contrastantă (culori închise / culori deschise) între perete și podea
