# Formular de evaluare a condițiilor de accesibilitate a clădirilor publice

Data: **16-06-2025**

| Categorii | Indicatori | Date colectate |
|---|---|---|
| Instituția: | BESV Taraclia de Salcie nr. 7/57 Casa de Cultură | |

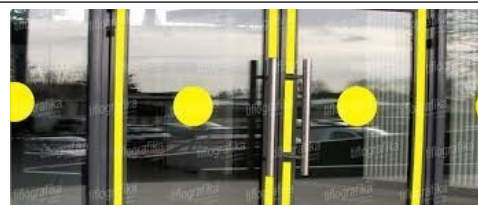
Fig. V.24. – Exemplu de conformare a suprafețelor vitrate în cadrul foii de ușă și realizarea contrastului vizual, atunci când ușa și suprafețele adiacente sunt vitrate

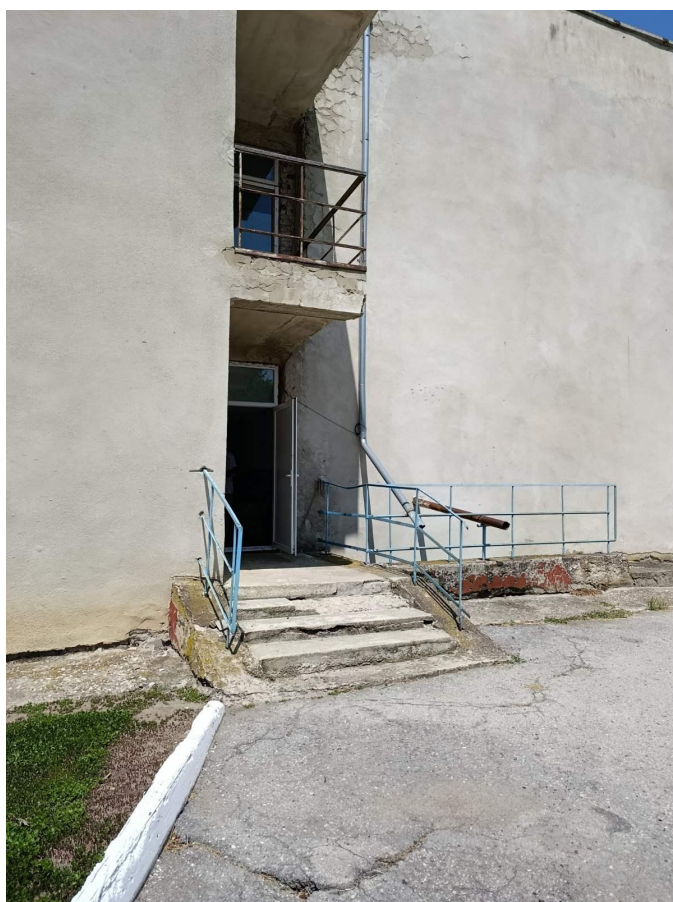
## Galerie - Căi de acces către clădire

| Drumurile/Căile de acces sunt: | Deteriorate |
| Trecerea de pe carosabil spre trotuar/clădire: | Abruptă |
| Scări/Trepte: | Da, 17 scări/trepte , înălțimea:15 cm |
