# Formular de evaluare a condițiilor de accesibilitate a clădirilor publice

| Categorii | Indicatori | Date colectate |
|---|---|---|
| Instituția: | BESV Burlacu nr. 7/25, Casa de Cutură | |
| Tipul instituției: | Instituție culturală | |

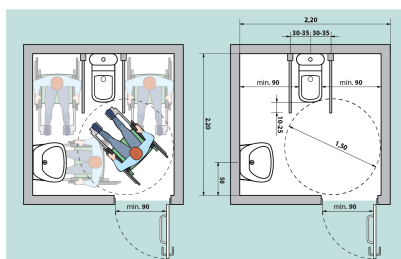
Fig. V.42a Amenajarea unei cabine WC adaptate - tip A

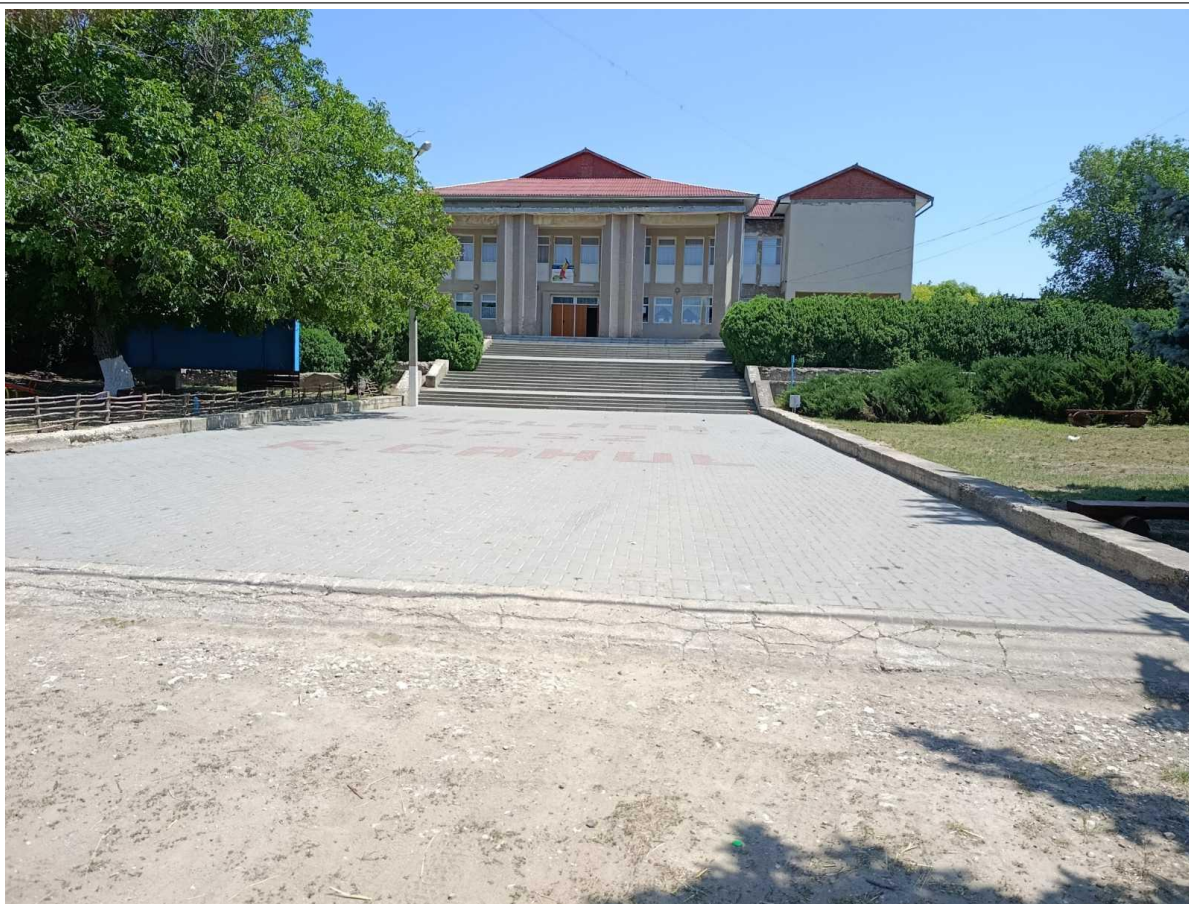
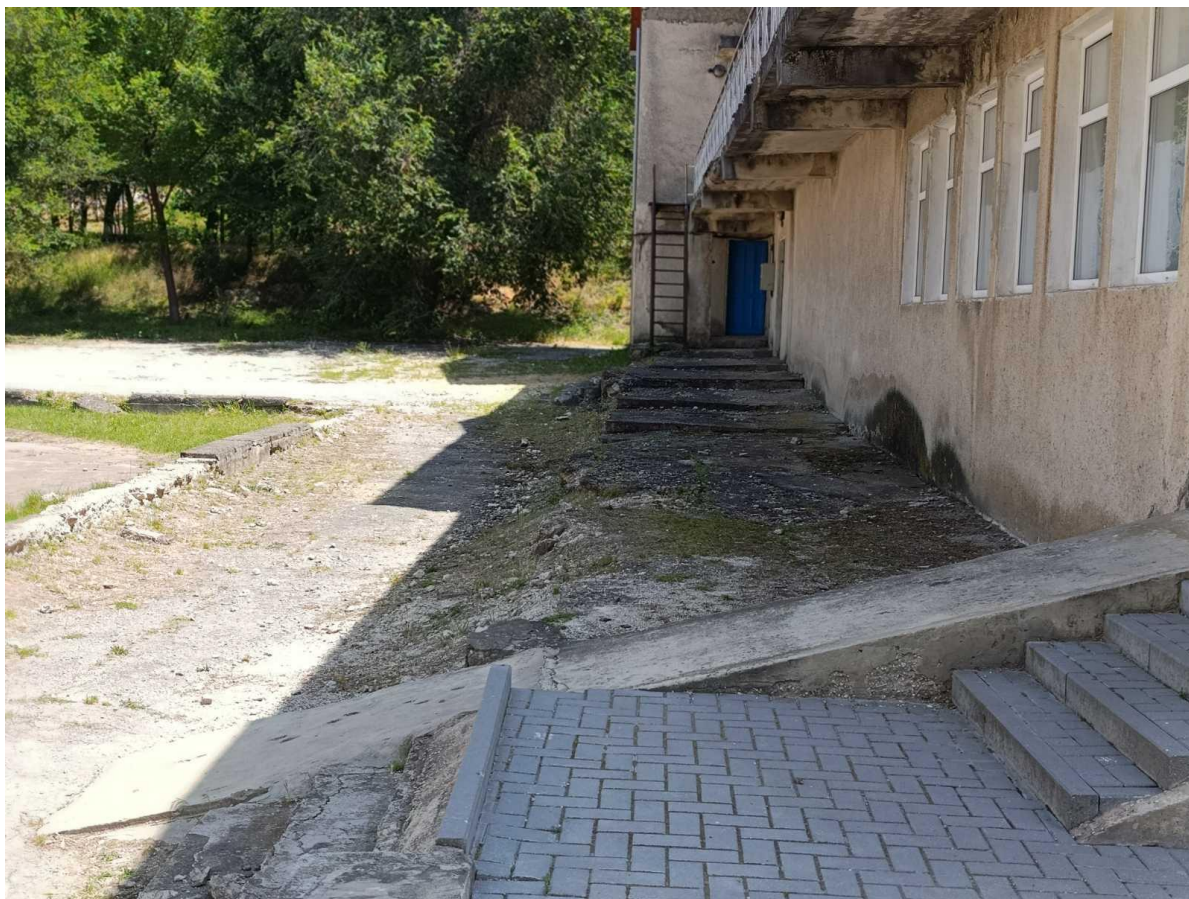
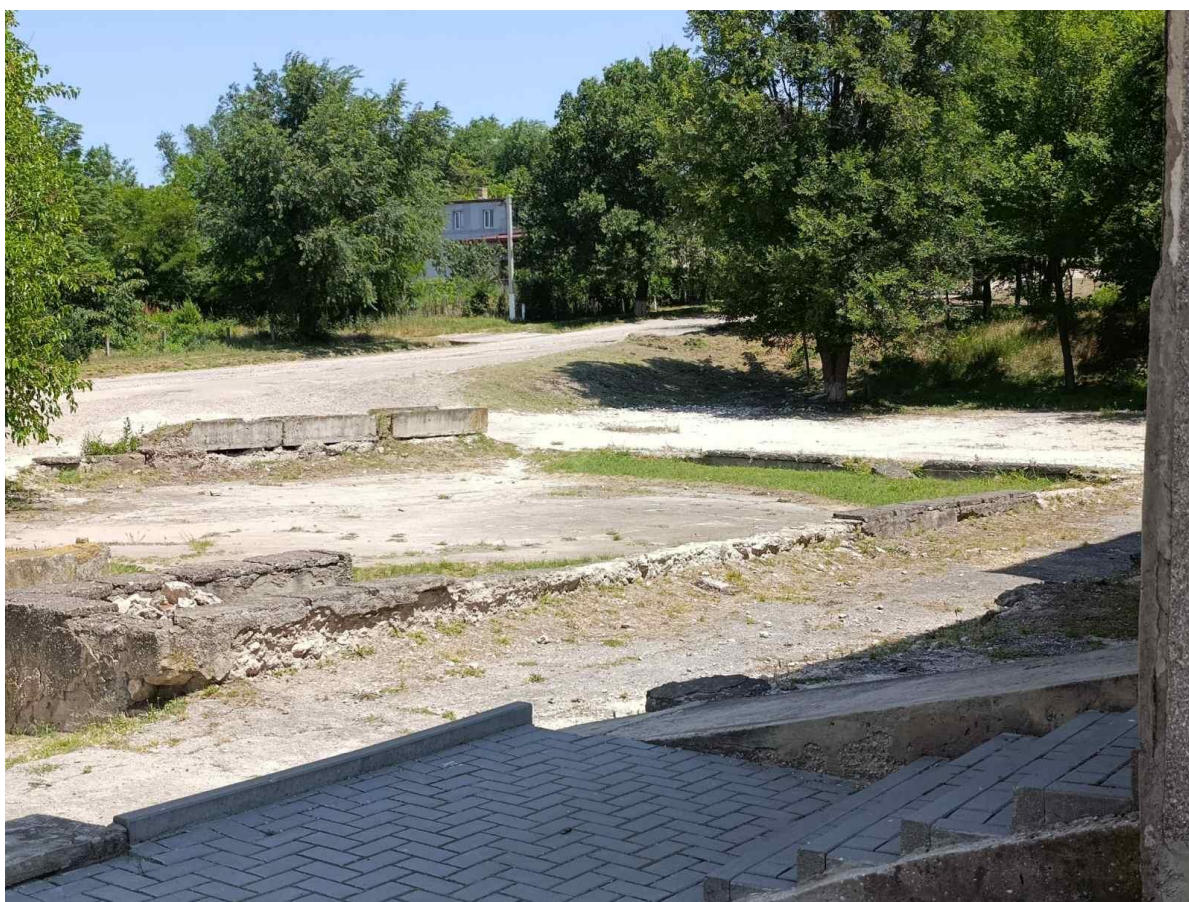
## Galerie - Căi de acces către clădire

| Tip înveliș: | Asfalt + Pavaj |
| Drumurile/Căile de acces sunt: | Cu fisuri / gropi |

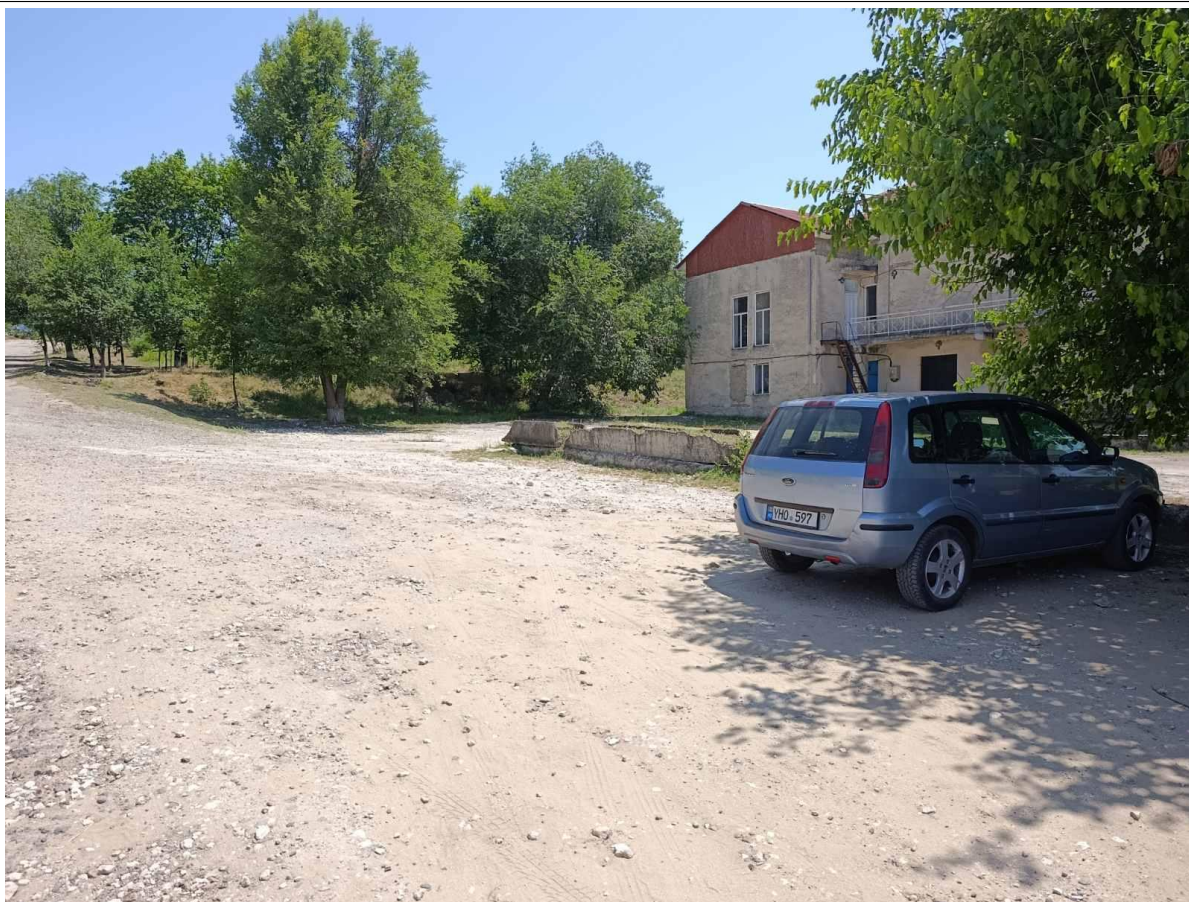
## Galerie - Loc de parcare

| Parcare obișnuită: | Nu , dar există loc unde poate fi amenajată parcare |
| Locuri de parcare amenajate pentru persoanele cu dizabilități: | Nu |

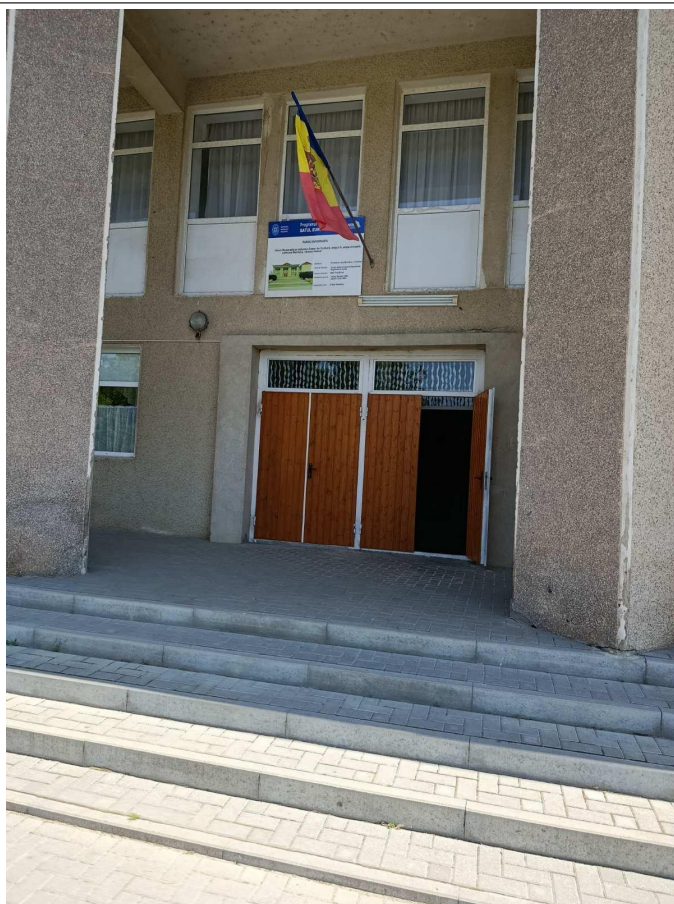
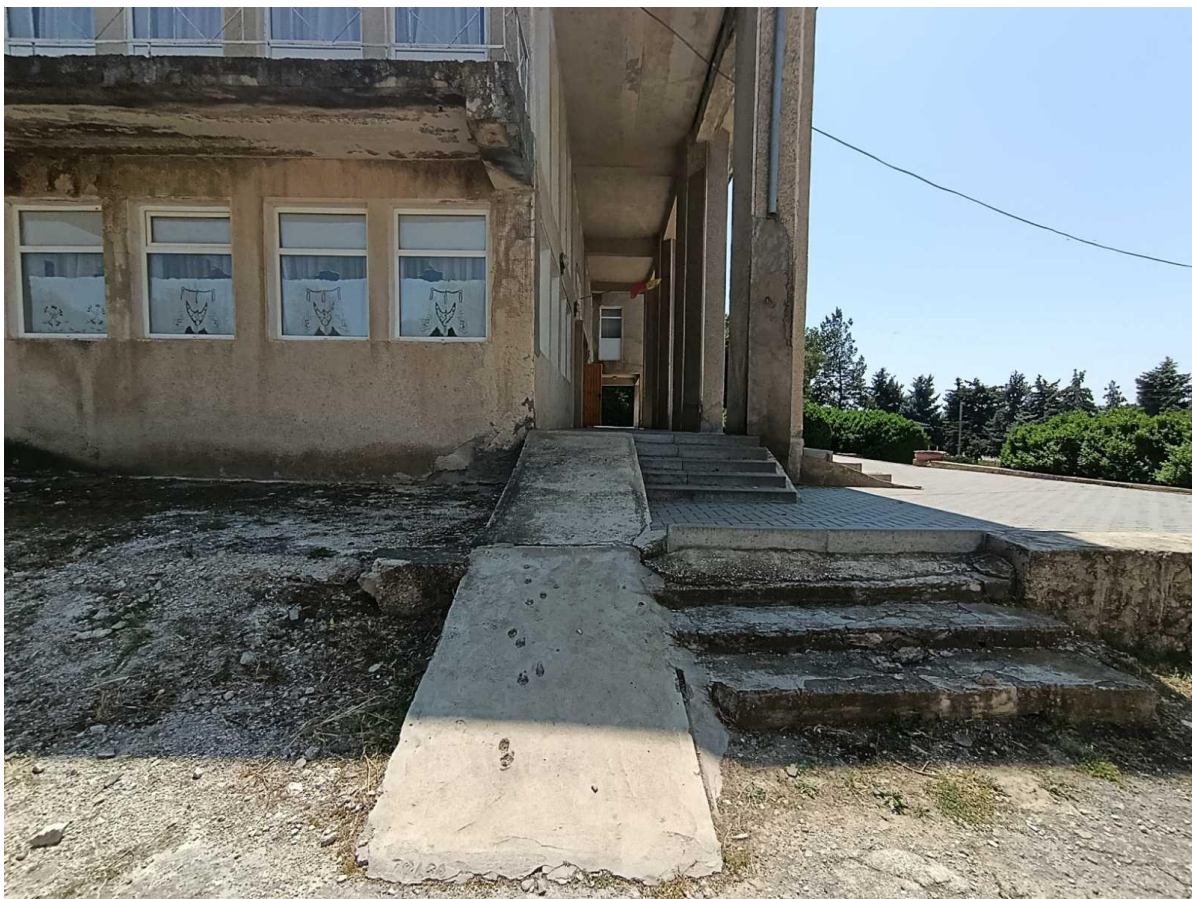
## Galerie - Intrare în clădire

| La intrare sunt trepte: | Da, 9 trepte , Înălțime totală a treptelor/scărilor (cm)15 cm |
| Înălțimea pragului ușii (de la nivelul solului până la nivelul superior al pragului): | 130 cm<br>! Pentru h - până în 20 cm - se aplica regula de 1:10<br>! La fiecare 9 m de cm x 140 cm |
| Dacă există trepte, sunt semnalate treptele cu elemente contrastante și/sau tactile: | Nu<br>Standard: prima și ultima treaptă trebuie semnalate în culori contrastante |
| Lungimea rampei: | 47 cm |
| Lățimea rampei: | 110 cm |
| Sunt bare de suport: | Nu |
| Rampa are bară de siguranță: (din țeavă sau beton, la H = 5-10 cm) | Nu |

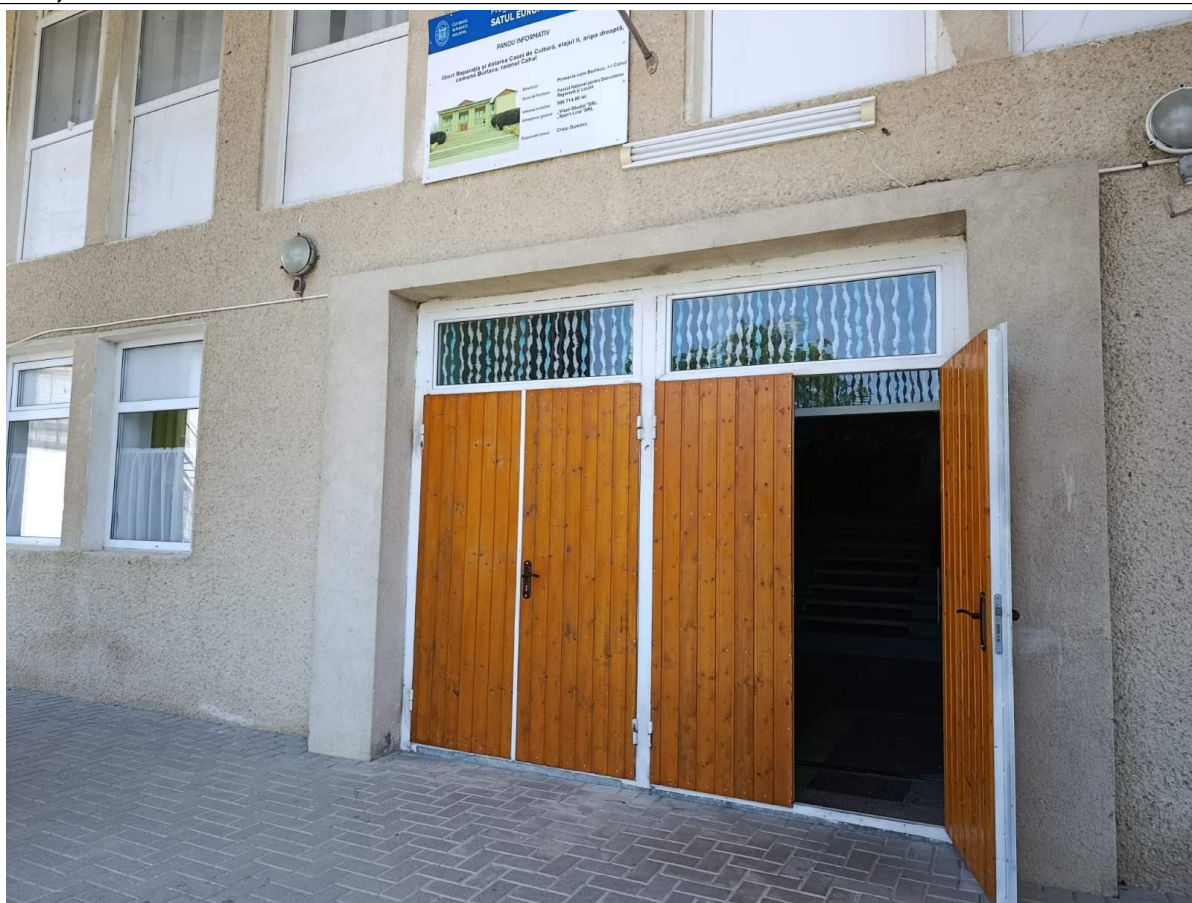
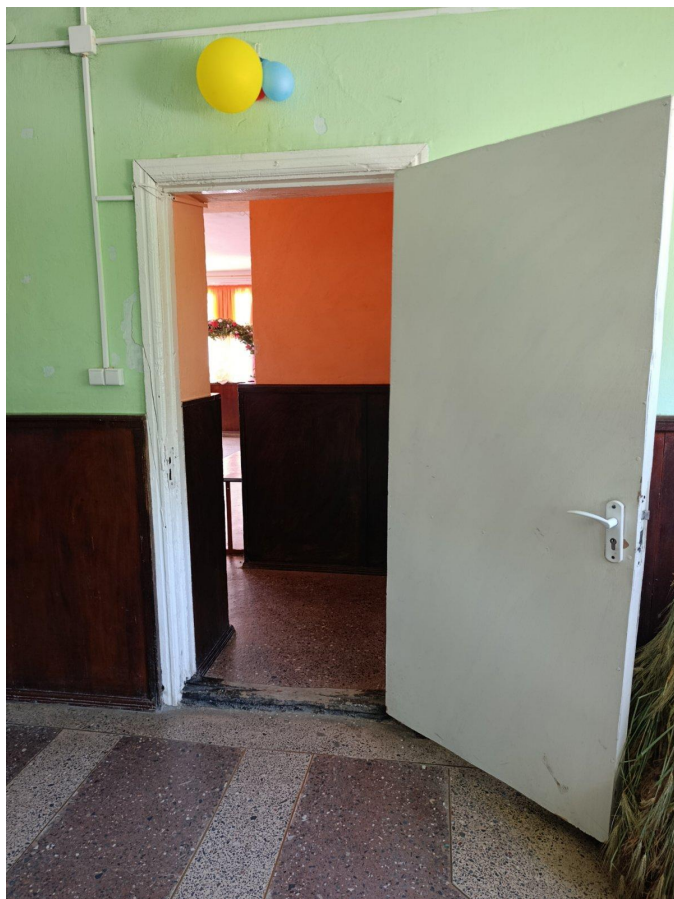
## Galerie - Uși

| Dimensiuni ușă de intrare: | Dublă: 65 cm + 65 cm<br>Standard: lumina ușii duble trebuie să fie de minim 90 cm<br>Ușa mică din cea dublă se deschide |
| Prag ușă de intrare: | Un prag cu înălțimea: 15 cm<br>Standard: pragul trebuie să fie de maxim 2 cm |
| Praguri de la ușile de interior: | Prag 1 cu înălțimea: 8 cm<br>Standard: pragul trebuie să fie de maxim 2 cm |
| Ușile de la intrare și din interiorul clădirii sunt dotate/marcate corespunzător cu semne contrastante: | Nu<br>Standard: este o diferență de culoare contrastantă (culori închise / culori deschise) între perete și podea |

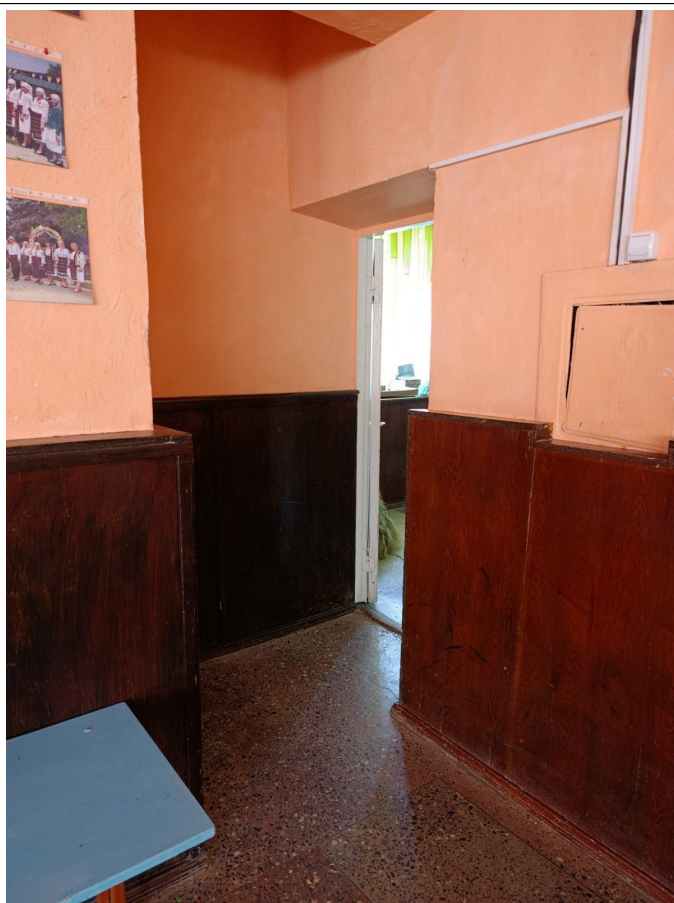
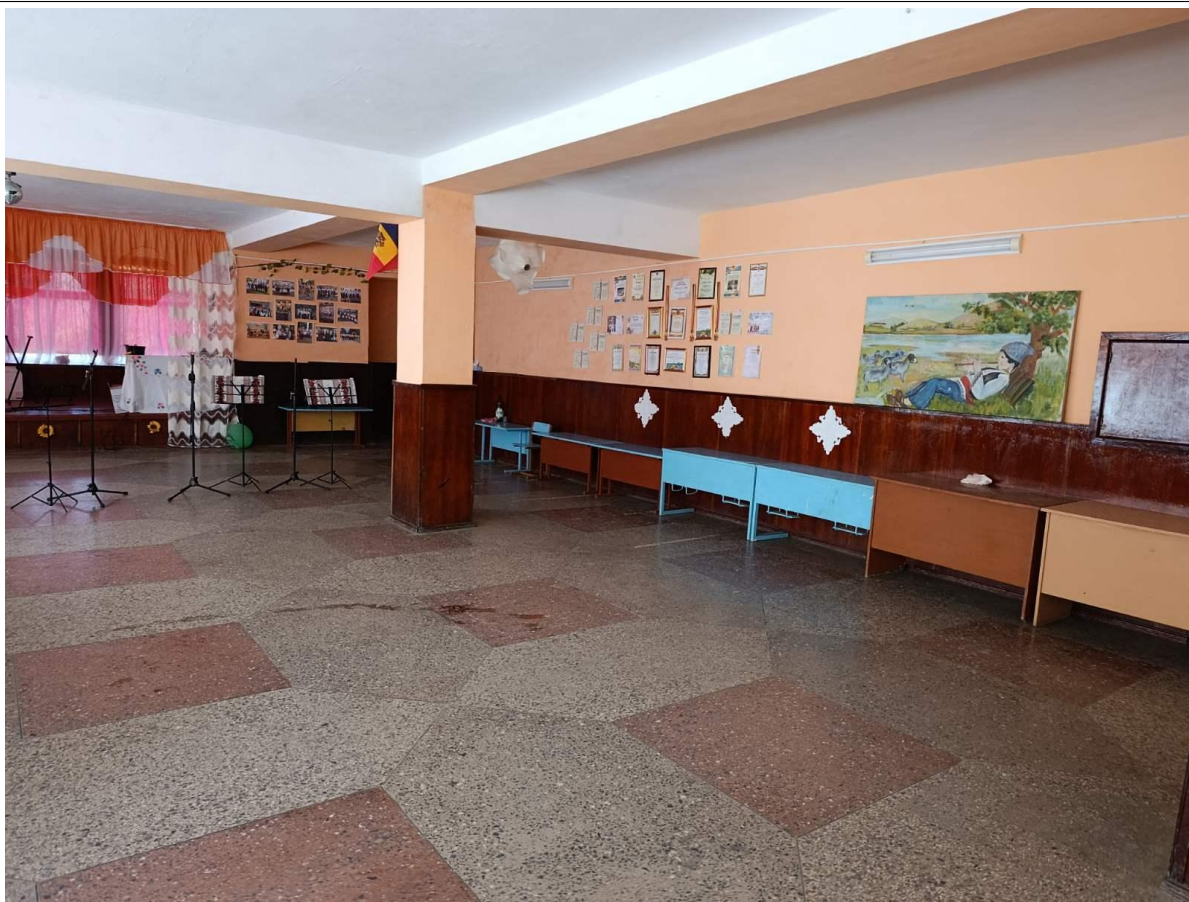
**Galerie - Coridoare**

| Lățime (dacă este cazul, în cel mai îngust loc): | 85 cm , nu există buzunare la coridoare<br>Standard: Lățimea minimă a coridorului ar trebui să fie de cel puțin 150 cm), Dacă coridorul este îngust (până la 180 cm) |

| Categorii | Indicatori | Date colectate |
|---|---|---|
| | Iluminare bună (lumină de zi și lumină artificială) pe hol și pe culoarele principale: | Parțial |
