# Formular de evaluare a condițiilor de accesibilitate a clădirilor publice

| Categorii | Indicatori | Date colectate |
|---|---|---|
| Localitate, raion: | Sarateni (Leova) | |
| Instituția: | BESV-22/32(GIMNAZIU SĂRATENI) | |

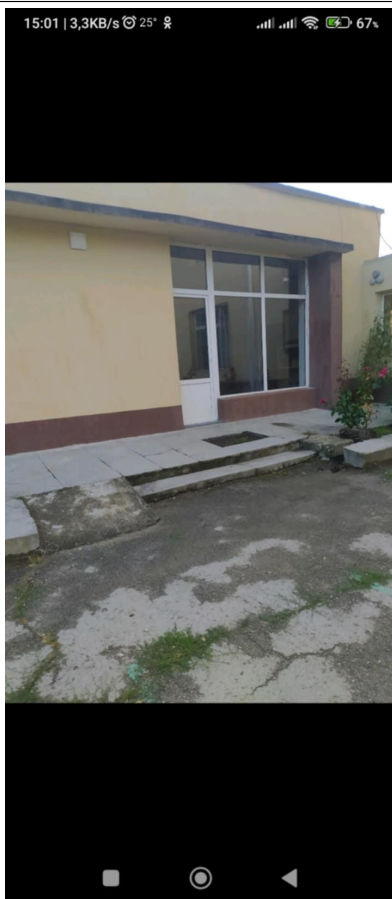
## Galerie - Căi de acces către clădire

| Tip înveliș: | Asfalt |
| Drumurile/Căile de acces sunt: | Cu fisuri / gropi |

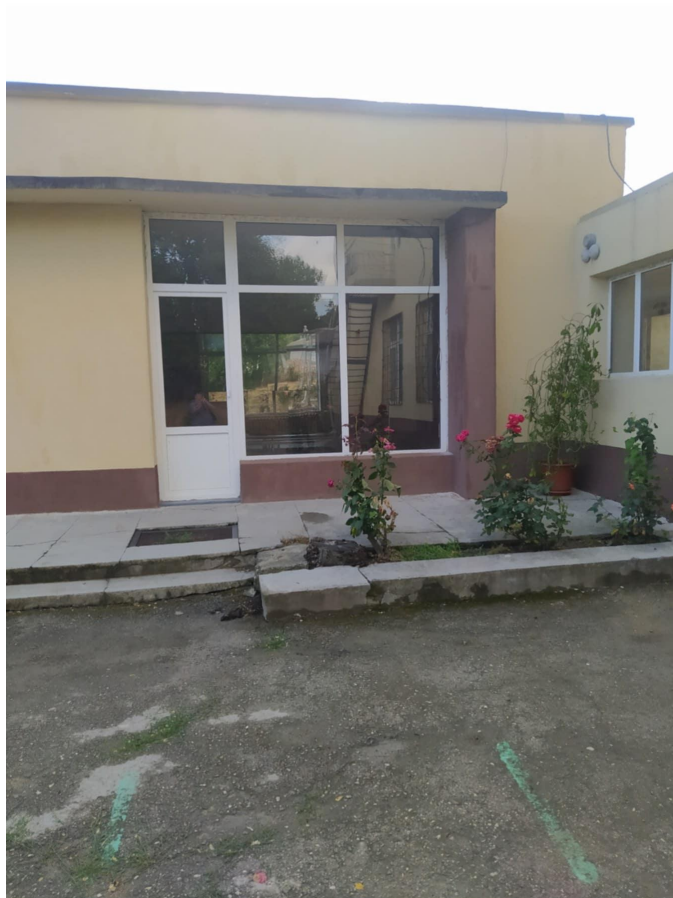
## Galerie - Uși

| Categorii | Indicatori | Date colectate |
|---|---|---|
| | Dimensiuni ușă de intrare: | Simplă: 60 cm<br>Standard: trebuie să fie de minim 90 cm<br>- |
| | Prag ușă de intrare: | Un prag cu înălțimea: 4 cm<br>Standard: pragul trebuie să fie de maxim 2 cm |
| | Ușile de la intrare și din interiorul clădirii sunt dotate/marcate corespunzător cu semne contrastante: | Nu<br>Standard: este o diferență de culoare contrastantă (culori închise / culori deschise) între perete și podea |
