# Formular de evaluare a condițiilor de accesibilitate a clădirilor publice

| Categorii | Indicatori | Date colectate |
|---|---|---|
| Localitate, raion: | Cimpul drept (Leova) | |
| Instituția: | BESV-22/35 (BIBLIOTECA PUBLICA) | |

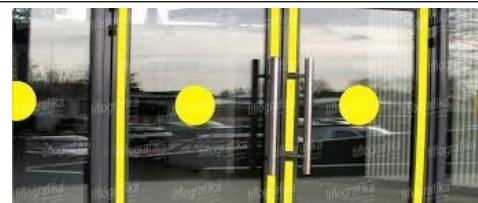
Fig. V.24. - Exemplu de conformare a suprafețelor vitrate în cadrul foii de ușă și realizarea contrastului vizual, atunci când ușa și suprafețele adiacente sunt vitrate

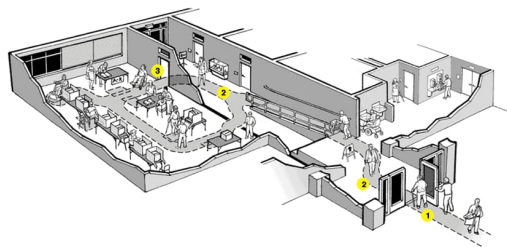
**Sala în care se prestează serviciul public (un birou sau o cameră unde poate fi deservită o persoană cu dizabilități)**

| Trepte: | Da, 1 trepte , înălțimea:5 cm |
| Culori contrastante pentru trepte: | Nu<br>Standard: prima și ultima treaptă trebuie semnalate în culori contrastante |
| În sală este spațiu de manevră pentru un scaun rulant cu diagonala minimă de 140 cm: | Da |

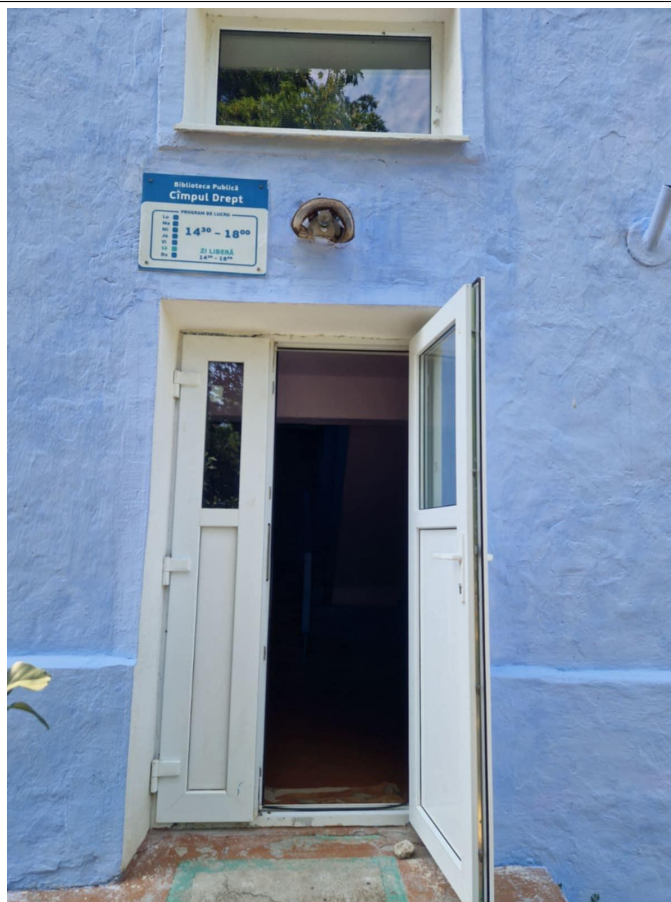
## Galerie - Intrare în clădire

| Categorii | Indicatori | Date colectate |
|---|---|---|
| Intrare în clădire | Intrarea în clădire este la nivelul solului: | Nu |
| | La intrare sunt trepte: | Da, 3 trepte , Înălțime totală a treptelor/scărilor (cm)60 cm |
| | Înălțimea pragului ușii (de la nivelul solului până la nivelul superior al pragului): | 60 cm<br>Standard: Se aplica regula de 1:12 |
| | Dacă există trepte, sunt semnalate treptele cu elemente contrastante și/sau tactile: | Nu<br>Standard: prima și ultima treaptă trebuie semnalate în culori contrastante |
| | Există rampă de acces: | Nu |

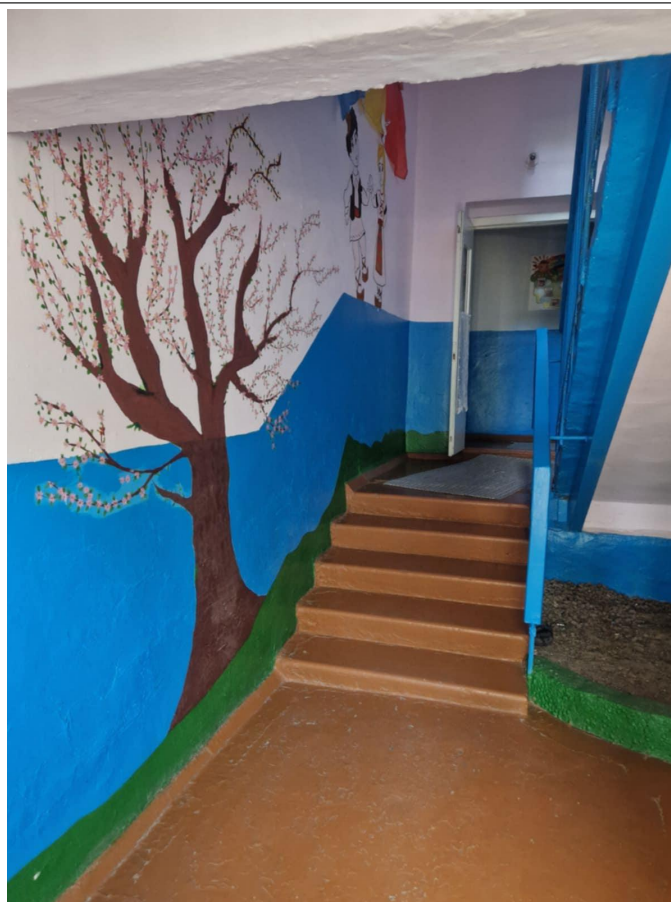
## Galerie - Uși

| Dimensiuni ușă de intrare: | - Ușa mică din cea dublă se deschide |
| Prag ușă de intrare: | Un prag cu înălțimea: 5 cm<br>Standard: pragul trebuie să fie de maxim 2 cm |
| Ușile de la intrare și din interiorul clădirii sunt dotate/marcate corespunzător cu semne contrastante: | Nu<br>Standard: este o diferență de culoare contrastantă (culori închise / culori deschise) între perete și podea |
