# Formular de evaluare a condițiilor de accesibilitate a clădirilor publice

| Categorii | Indicatori | Date colectate |
|---|---|---|
| Localitate, raion: | Viisoara (Edinet) | |
| Instituția: | BSV 16/49 | |

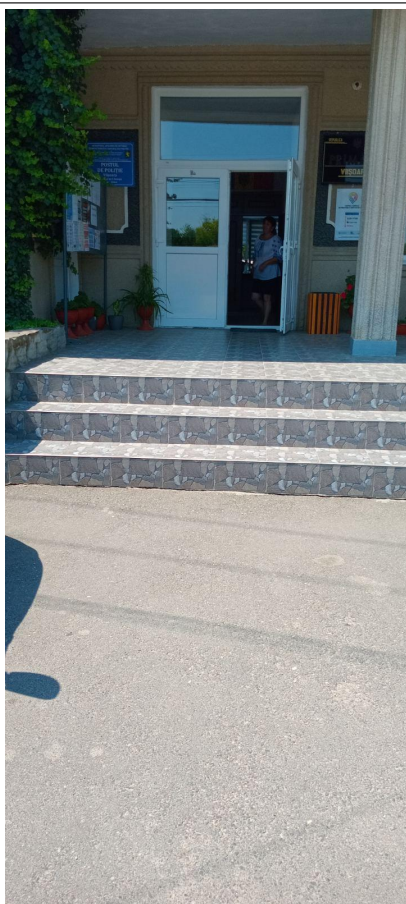
## **Galerie - Intrare în clădire**

| Intrarea în clădire este la nivelul solului: | Nu |
| La intrare sunt trepte: | Da, 3 trepte , Înălțime totală a treptelor/scărilor (cm)54 cm |
| Înălțimea pragului ușii (de la nivelul solului până la nivelul superior al pragului): | 5 cm<br>Standard: Se aplica regula de 1:10 |
| Dacă există trepte, sunt semnalate treptele cu elemente contrastante și/sau tactile: | Nu<br>Standard: prima și ultima treaptă trebuie semnalate în culori contrastante |
| Există rampă de acces: | Nu |

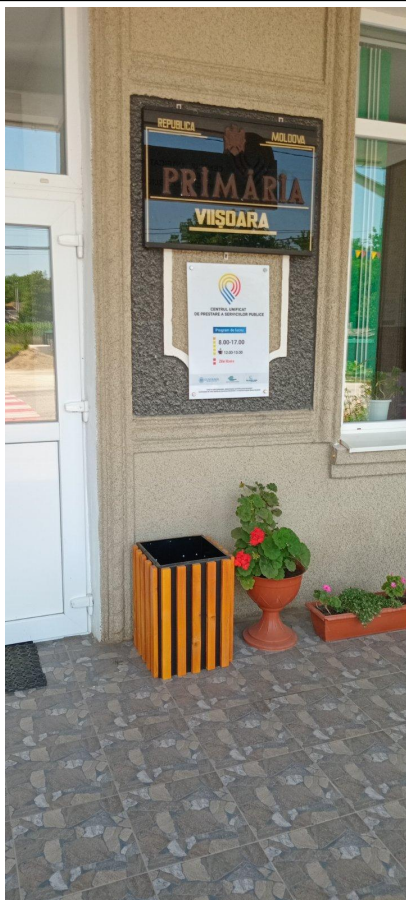
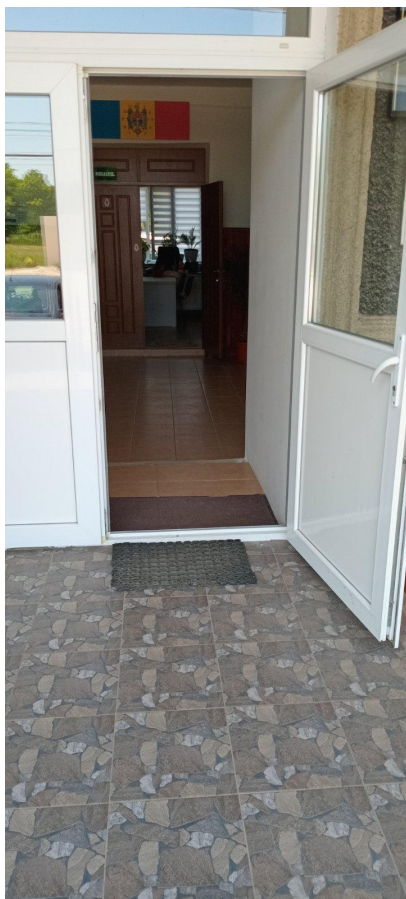
## Galerie - Uși

| Deschiderea ușii este ușoară și necesită puțin efort (chiar dacă ușa este dotată cu amortizor): | Nu |

| Categorii | Indicatori | Date colectate |
|---|---|---|
| | Dimensiuni ușă de intrare: | Dublă: 60 cm + 60 cm<br><b>Standard: lumina ușii duble trebuie să fie de minim 90 cm</b><br>Ușa mică din cea dublă se deschide |
| | Prag ușă de intrare: | Un prag cu înălțimea: 5 cm<br><b>Standard: pragul trebuie să fie de maxim 2 cm</b> |
| | Praguri de la ușile de interior: | Prag 1 cu înălțimea: 10 cm<br><b>Standard: pragul trebuie să fie de maxim 2 cm</b> |
| | Ușile de la intrare și din interiorul clădirii sunt dotate/marcate corespunzător cu semne contrastante: | Nu<br><b>Standard: este o diferență de culoare contrastantă (culori închise / culori deschise) între perete și podea</b> |

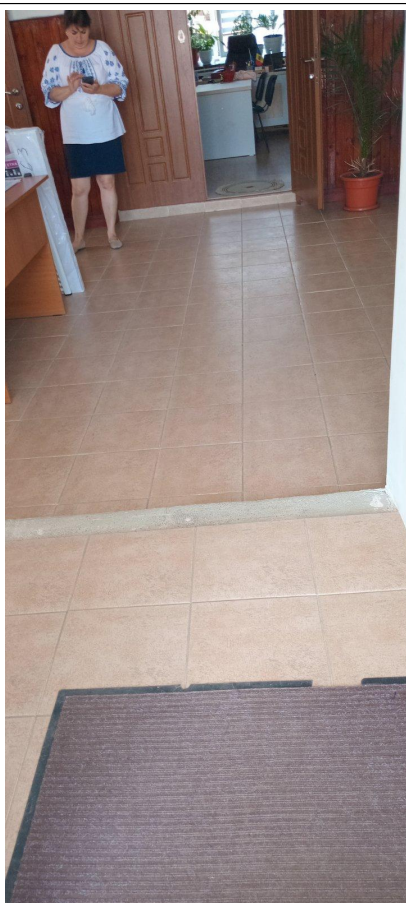
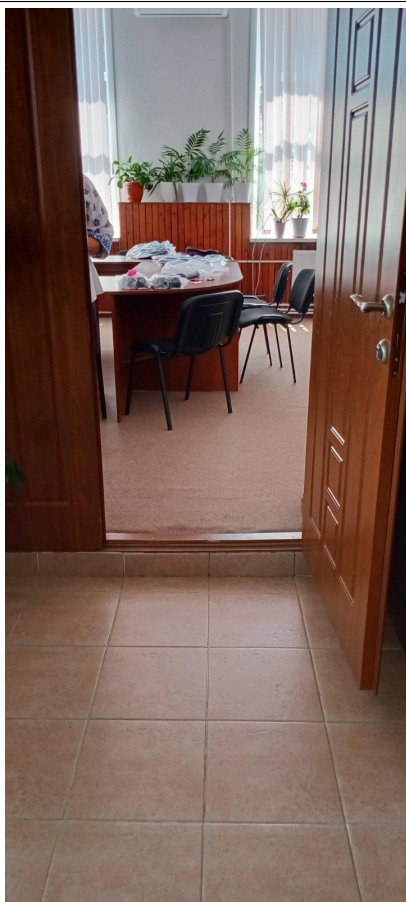
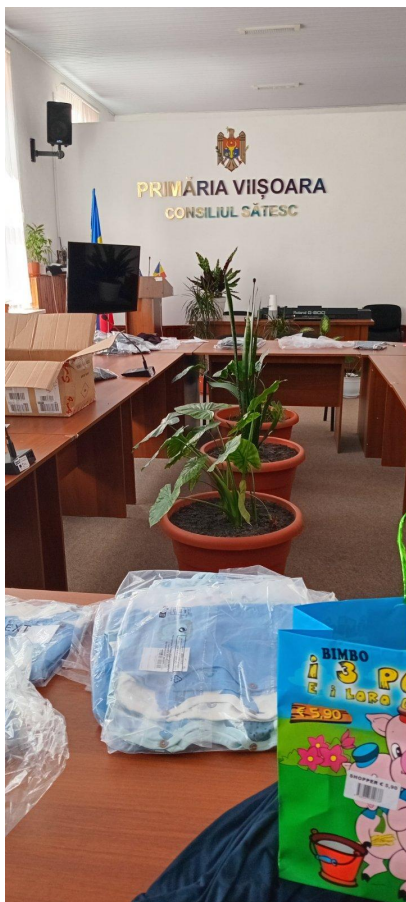
**Galerie - Coridoare**

| Lățimea coridorului (în cel mai îngust loc) este peste 150 cm? | Da |
| Suprafață alunecoasă: | Da |
| Culori contrastante (este o diferență de culoare contrastantă (culori închise / culori deschise) între perete și podea): | Nu |
| Iluminare bună (lumină de zi și lumină artificială) pe hol și pe culoarele principale: | Nu |
