# Formular de evaluare a condițiilor de accesibilitate a clădirilor publice

| Categorii | Indicatori | Date colectate |
|---|---|---|
| Localitate, raion: | Viisoara (Edinet) | |
| Instituția: | BSV 16/49 | |

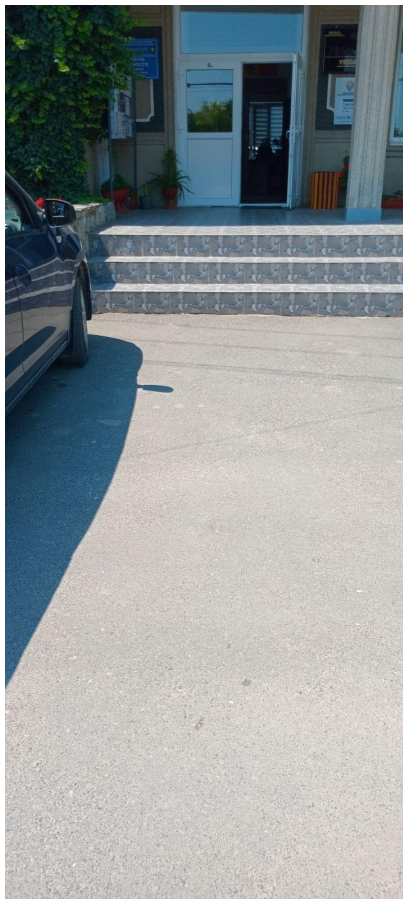
## **Galerie - Căi de acces către clădire**

| Tip înveliș: | Asfalt |
| Drumurile/Căile de acces sunt: | Calitative |
| Trecerea de pe carosabil spre trotuar/clădire: | Lină |
| Există pavaj tactil sau marcaj contrastant la ieșirea de pe carosabil pe trotuar: | Nu |
| Trotuarul are pavaj tactil sau marcaj contrastant: | Nu |

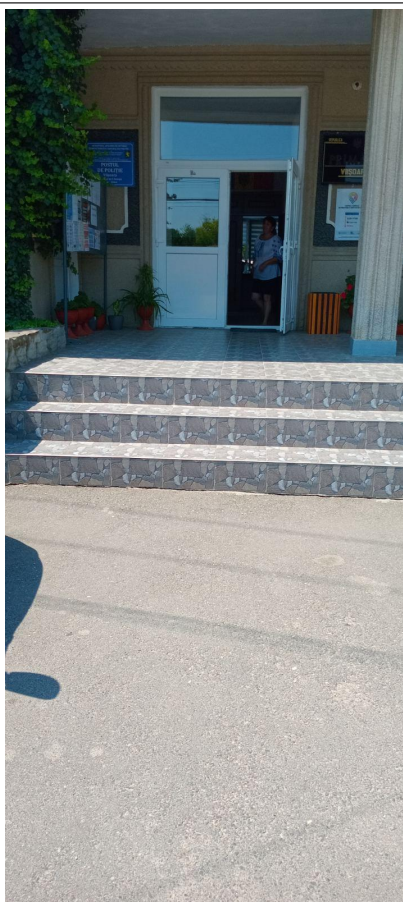
## **Galerie - Intrare în clădire**

| Intrarea în clădire este la nivelul solului: | Nu |
| La intrare sunt trepte: | Da, 3 trepte , Înălțime totală a treptelor/scărilor (cm)54 cm |
| Înălțimea pragului ușii (de la nivelul solului până la nivelul superior al pragului): | 5 cm<br>Standard: Se aplica regula de 1:10 |
| Dacă există trepte, sunt semnalate treptele cu elemente contrastante și/sau tactile: | Nu<br>Standard: prima și ultima treaptă trebuie semnalate în culori contrastante |
| Există rampă de acces: | Nu |
