# Formular de evaluare a condițiilor de accesibilitate a clădirilor publice

Data: 03-07-2025

| Categorii | Indicatori | Date colectate |
|---|---|---|
| Instituția: | BSV 6/19 | |
| Tipul instituției: | Instituție culturală | |

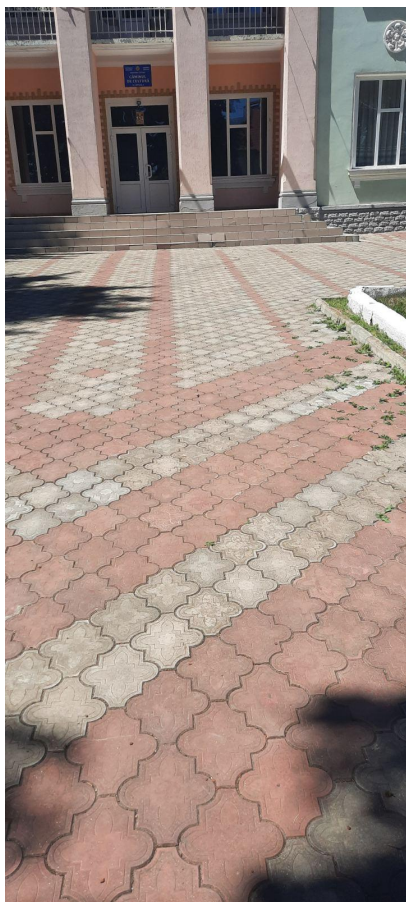
| La intrare sunt trepte: | Da, 5 trepte , Înălțime totală a treptelor/scărilor (cm)76 cm |
| Dimensiunile pragului/spațiului din fața ușii de intrare în clădire: | 12 cm |
| Înălțimea pragului ușii (de la nivelul solului până la nivelul superior al pragului): | 4 cm<br>Standard: Se aplica regula de 1:10 |
| Dacă există trepte, sunt semnalate treptele cu elemente contrastante și/sau tactile: | Nu<br>Standard: prima și ultima treaptă trebuie semnalate în culori contrastante |
| Există rampă de acces: | Nu |

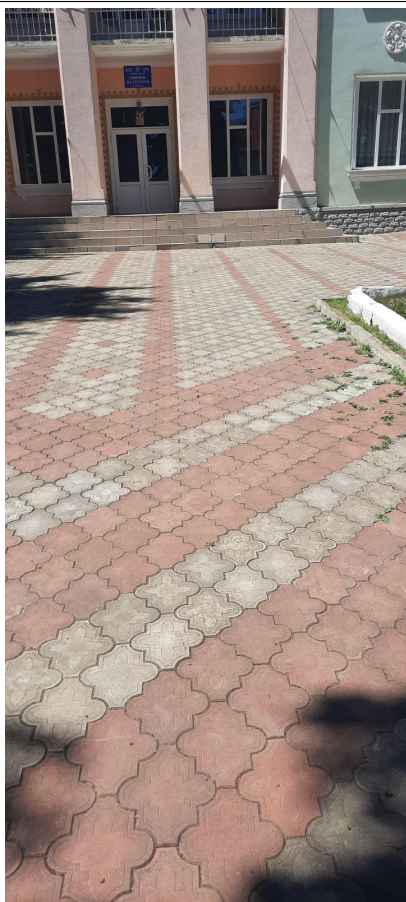
## Galerie - Uși

| Categorii | Indicatori | Date colectate |
|---|---|---|
| | Dimensiuni ușă de intrare: | Dublă: 70 cm + 70 cm<br>Standard: lumina ușii duble trebuie să fie de minim 90 cm<br>Ușa mică din cea dublă se deschide |
| | Prag ușă de intrare: | Un prag cu înălțimea: 3 cm<br>Standard: pragul trebuie să fie de maxim 2 cm |
| | Praguri de la ușile de interior: | Prag 1 cu înălțimea: 3 cm<br>Standard: pragul trebuie să fie de maxim 2 cm |
| | Ușile de la intrare și din interiorul clădirii sunt dotate/marcate corespunzător cu semne contrastante: | Nu<br>Standard: este o diferență de culoare contrastantă (culori închise / culori deschise) între perete și podea |

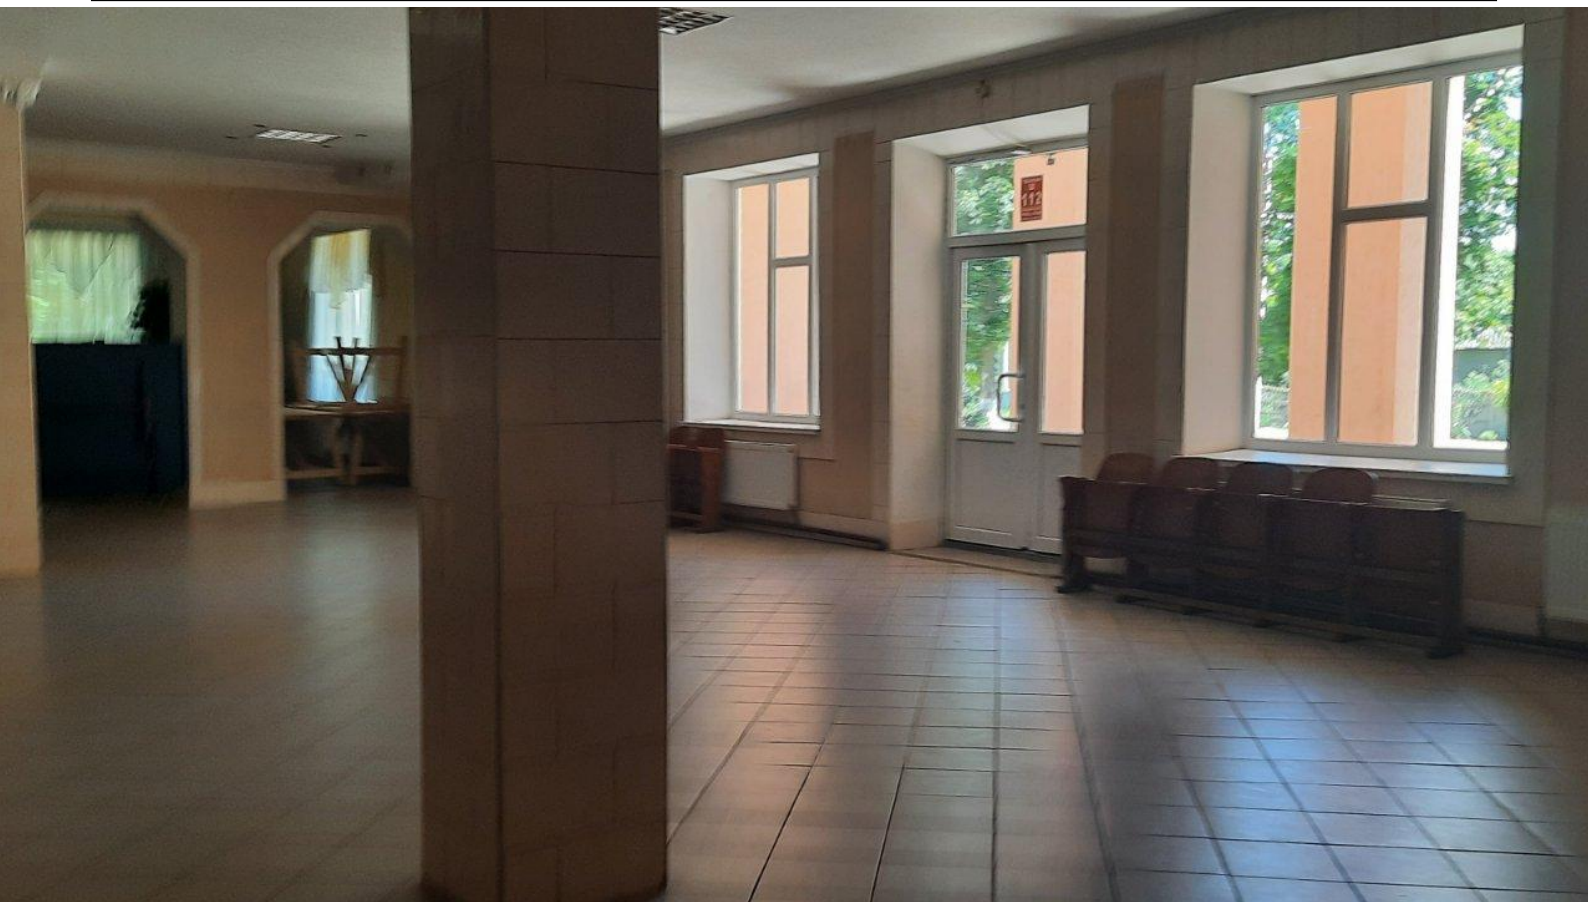
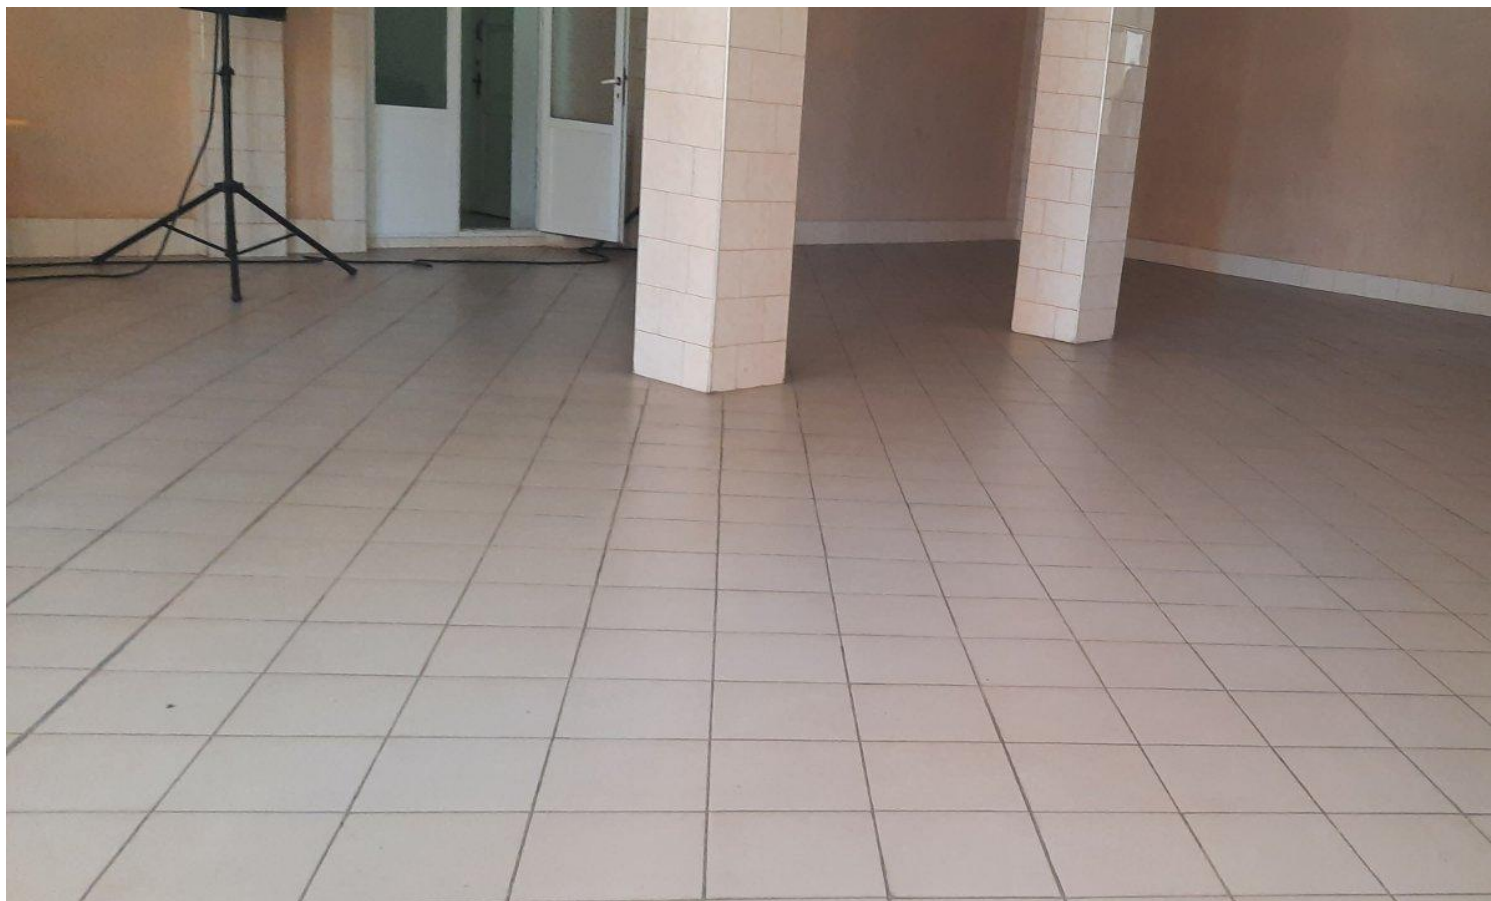
**Galerie - Sala de prestare a serviciului**

În sală este spațiu de manevră pentru un scaun rulant cu diagonala minimă de 140 cm:

Spațiul interior este suficient iluminat:

Nu  
Standard: este o diferență de culoare contrastantă (culori închise / culori deschise) între perete și podea
