# Formular de evaluare a condițiilor de accesibilitate a clădirilor publice

Data: 18-06-2025

Echipa de evaluare: GI PRO ȘTEFĂNEȘTI, Monitor de accesibilitate

| Categorii | Indicatori | Date colectate |
|---|---|---|
| Instituția: | BESV-18/28 (Căminul cultural) | |

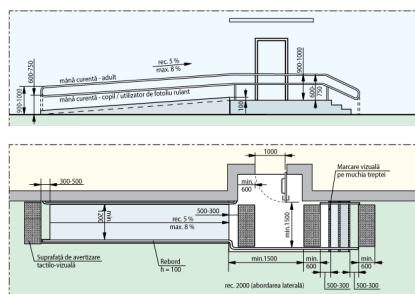
Fig. V.32.b Rampă de acces paralelă cu intrare în clădire

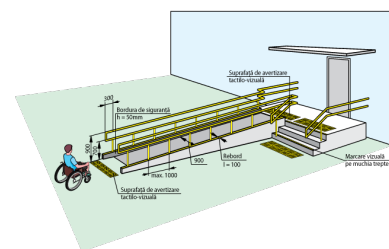
Fig. V.31.a Rampă de acces perpendiculară pe intrarea în clădire

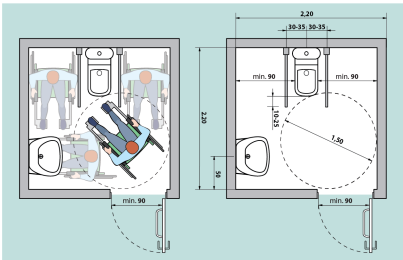
Fig. V.42a Amenajarea unei cabine WC adaptate - tip A

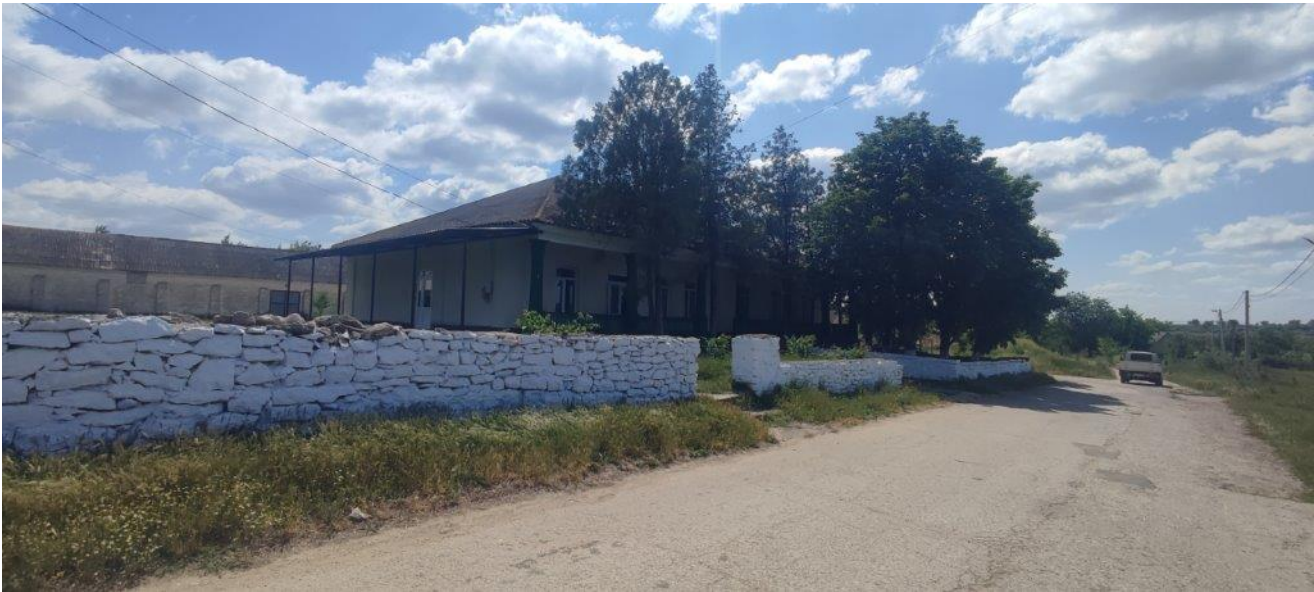
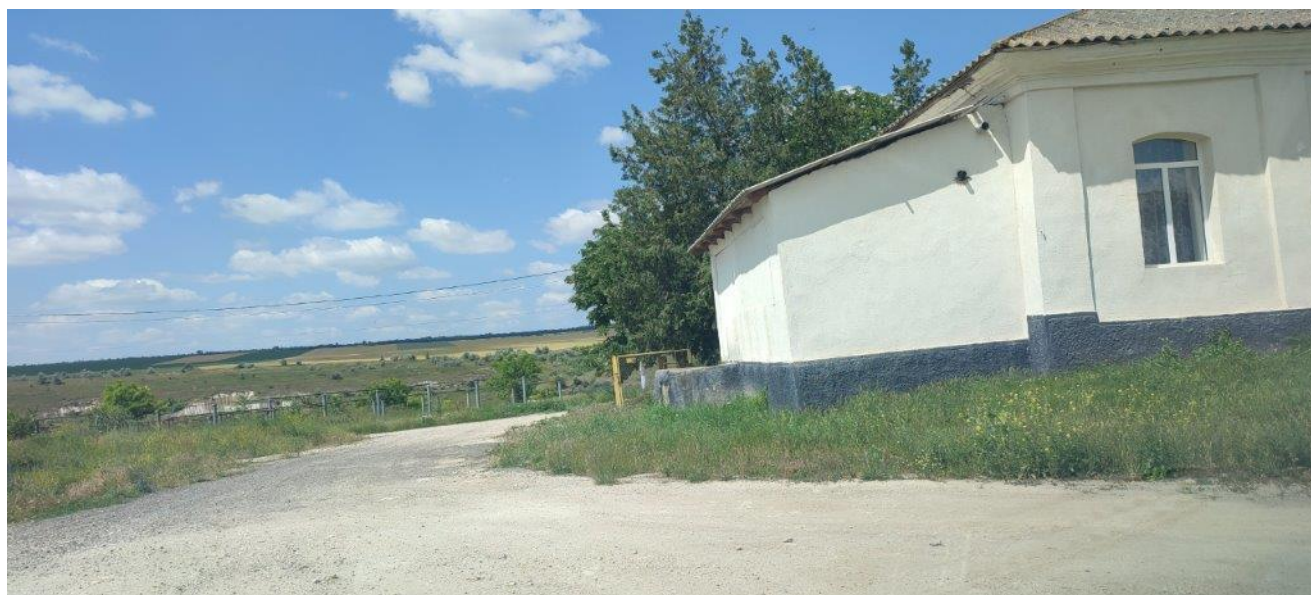
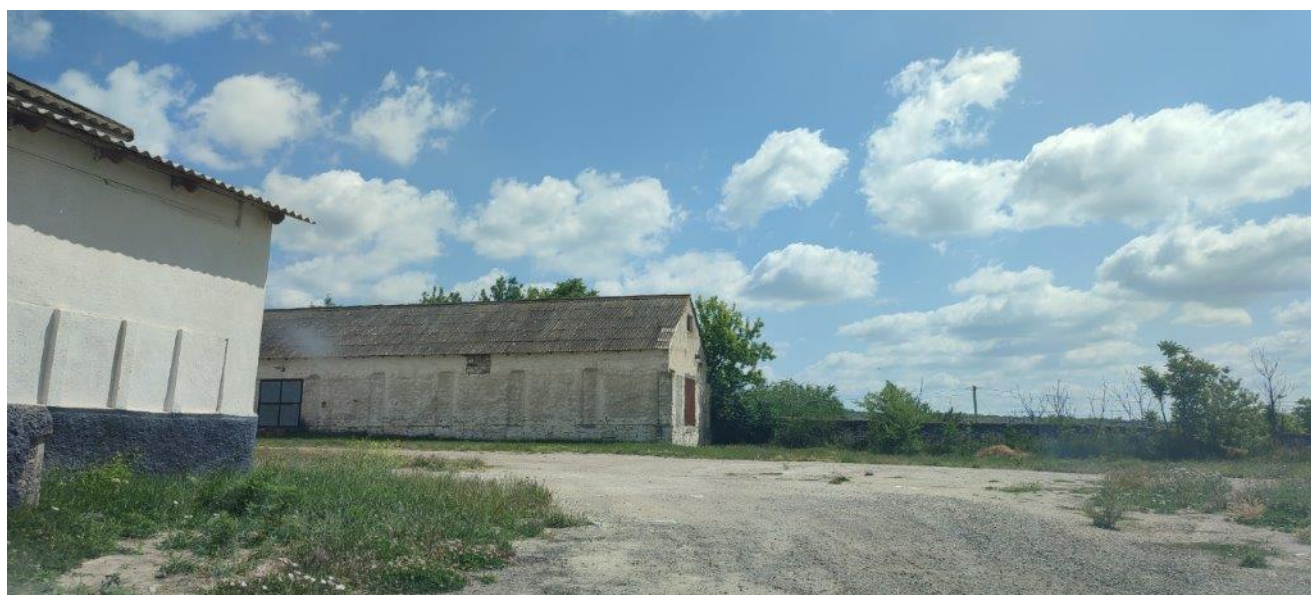
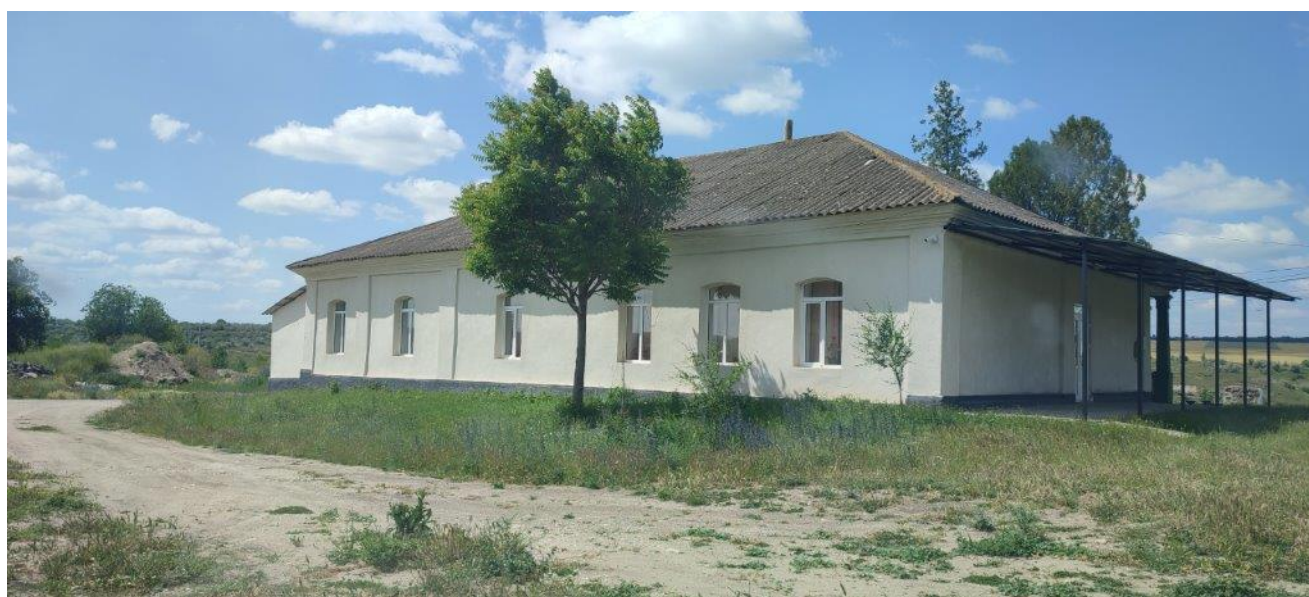
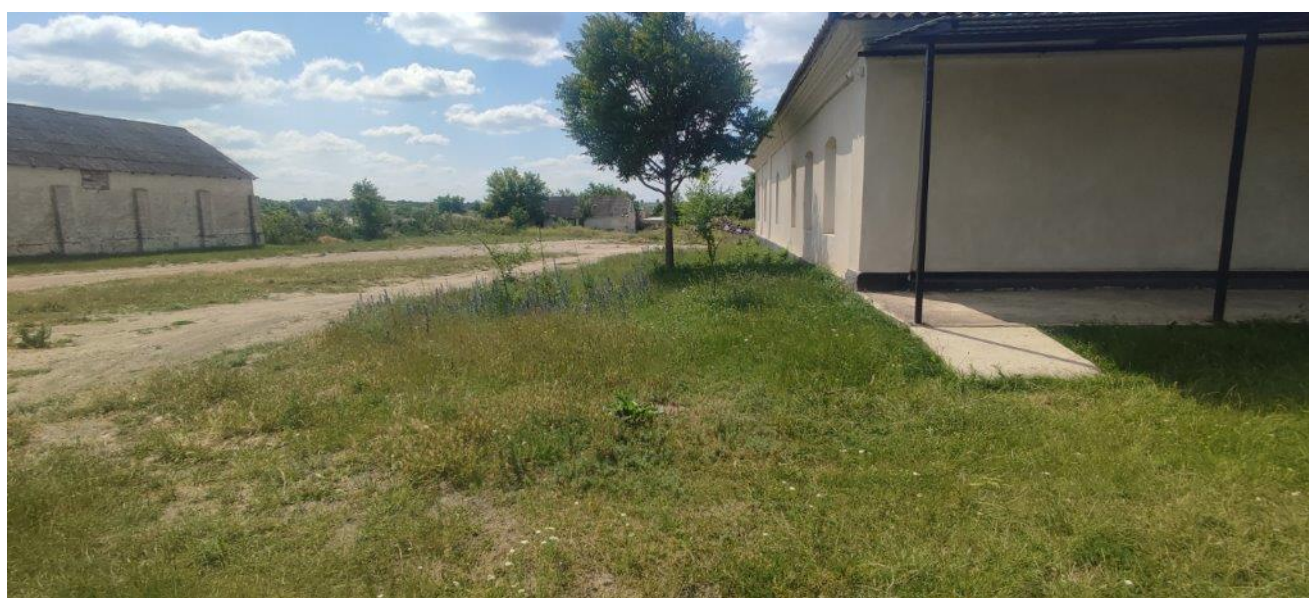
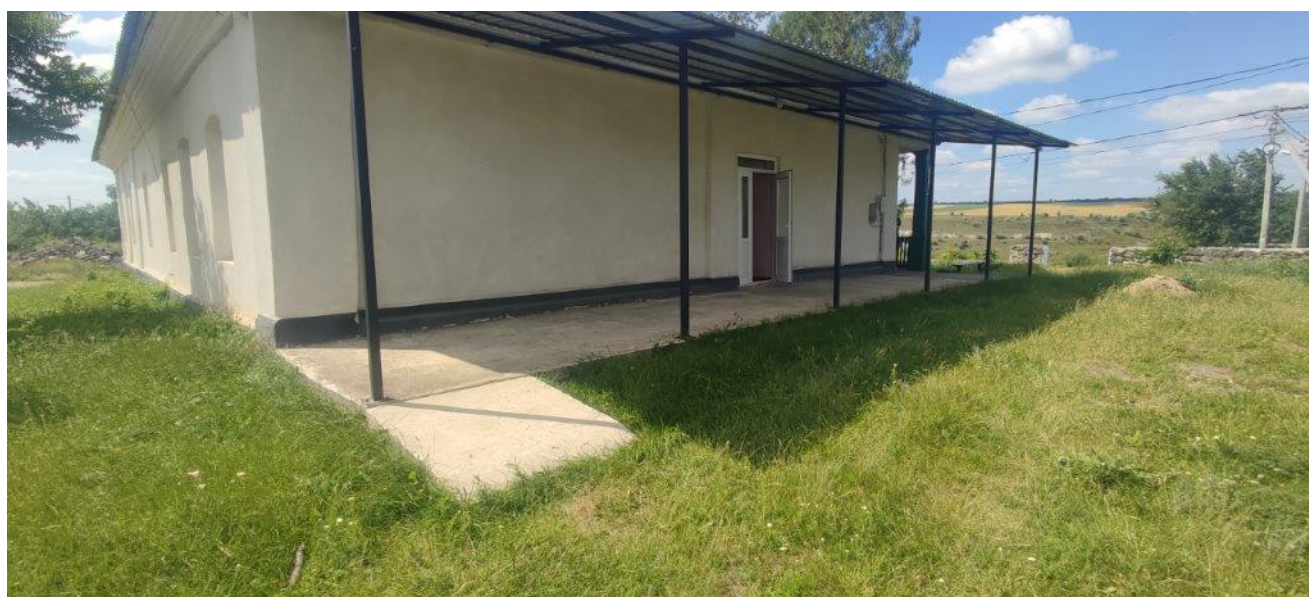
Galerie - Căi de acces către clădire

| Tip înveliș: | Asfalt | |
| Drumurile/Căile de acces sunt: | Deteriorate | |
| Nivel: | Înclinat în coborâș | |

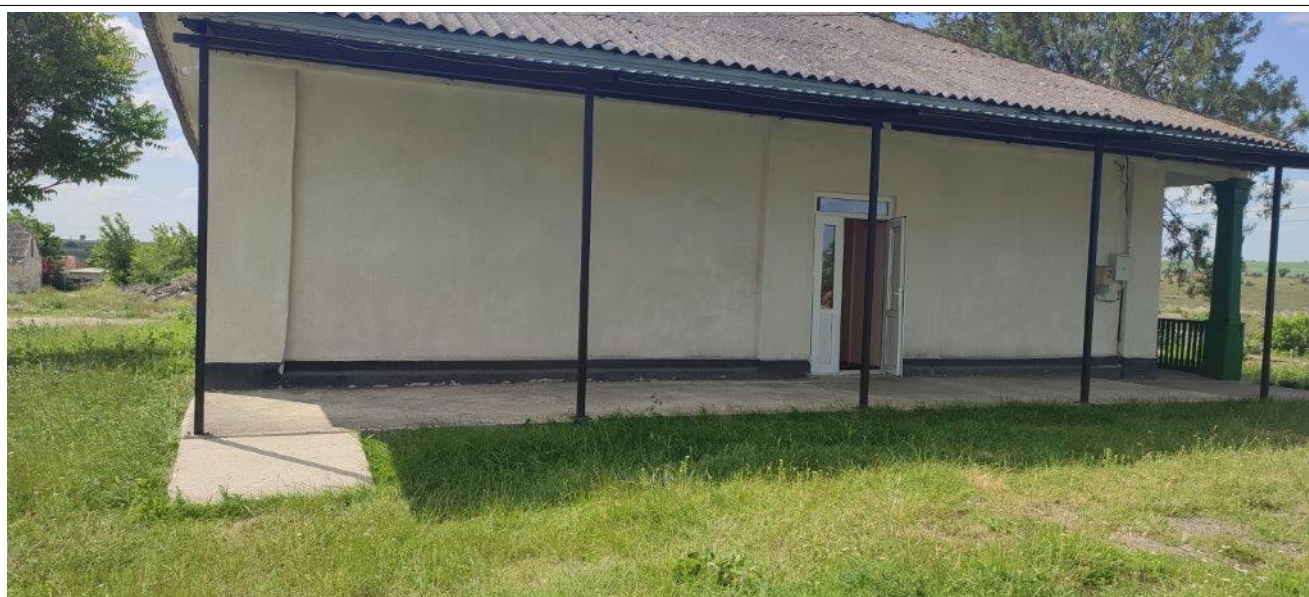
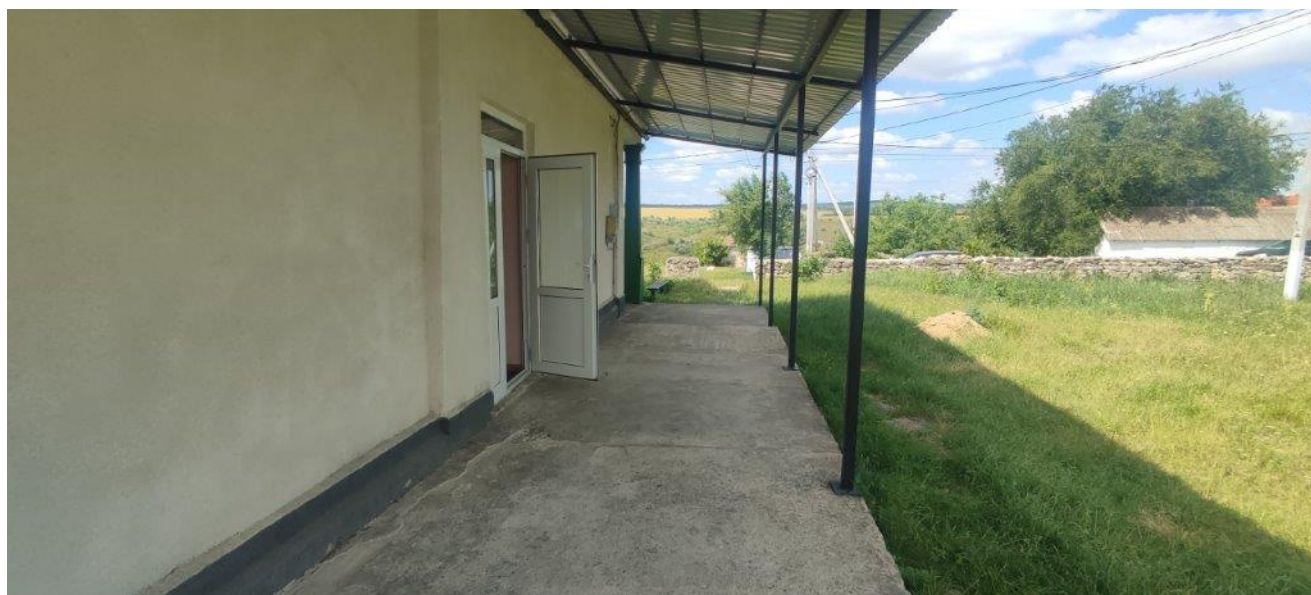
**Galerie - Intrare în clădire**

| Categorii | Indicatori | Date colectate |
|---|---|---|
| | La intrare sunt trepte: | Da, 1 trepte , Înălțime totală a treptelor/scărilor (cm)17 cm |
| | Înălțimea pragului ușii (de la nivelul solului până la nivelul superior al pragului): | 17 cm<br>Standard: Se aplica regula de 1:10 |
| | Dacă există trepte, sunt semnalate treptele cu elemente contrastante și/sau tactile: | Nu<br>Standard: prima și ultima treaptă trebuie semnalate în culori contrastante |
| | Există rampă de acces: | Da |
| | Sunt bare de suport: | Nu |
| | Rampa are bară de siguranță: (din țeavă sau beton, la H = 5-10 cm) | Nu |

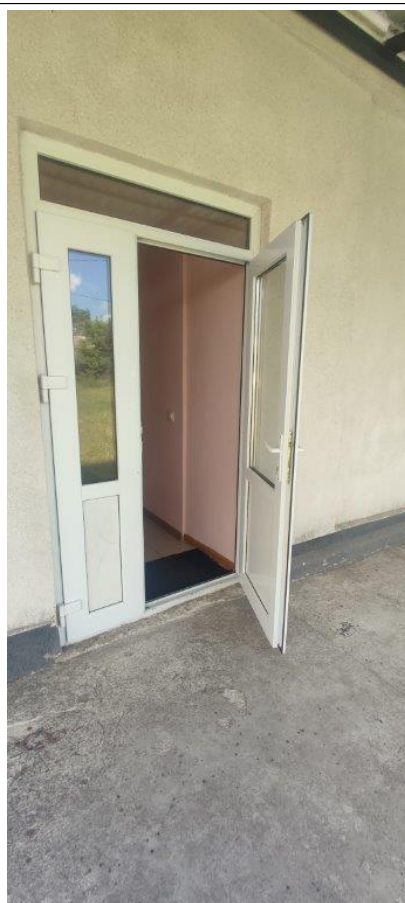
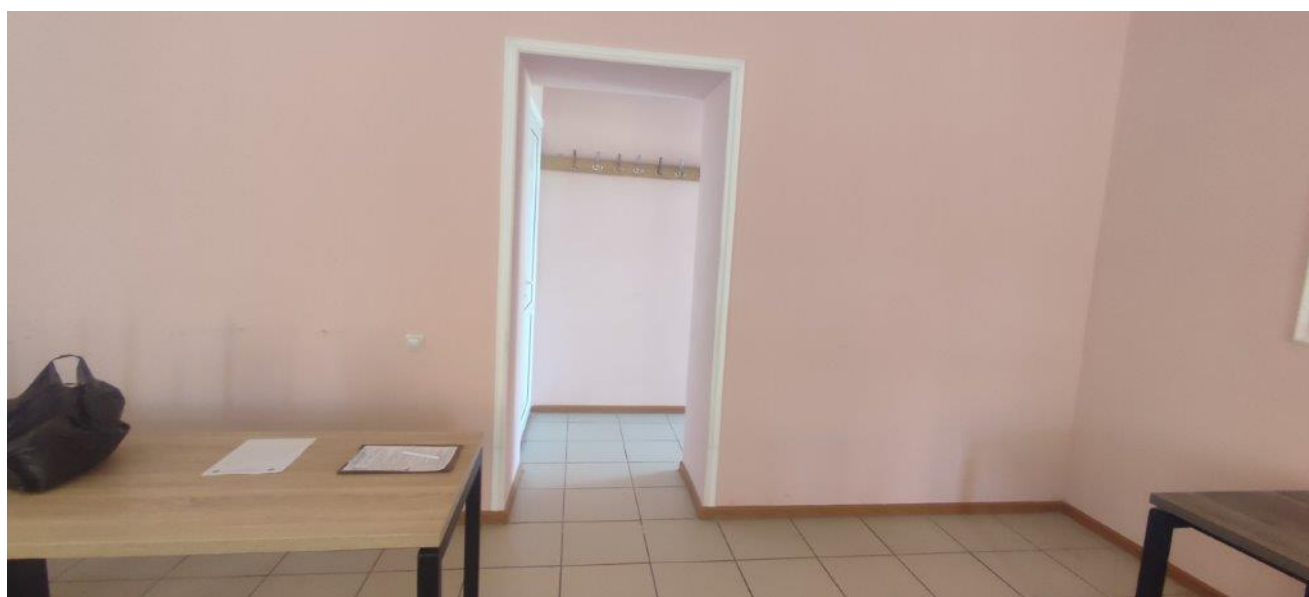
## Galerie - Uși

| Dimensiuni ușă de intrare: | Dublă: 67 cm + 43 cm<br>Standard: lumina ușii duble trebuie să fie de minim 90 cm<br>Ușa mică din cea dublă se deschide |
| Prag ușă de intrare: | Prag exterior și interior cu înălțimile: 3 + 8 cm<br>Standard: pragul trebuie să fie de maxim 2 cm |
| Ușile de la intrare și din interiorul clădirii sunt dotate/marcate corespunzător cu semne contrastante: | Nu<br>Standard: este o diferență de culoare contrastantă (culori închise / culori deschise) între perete și podea |

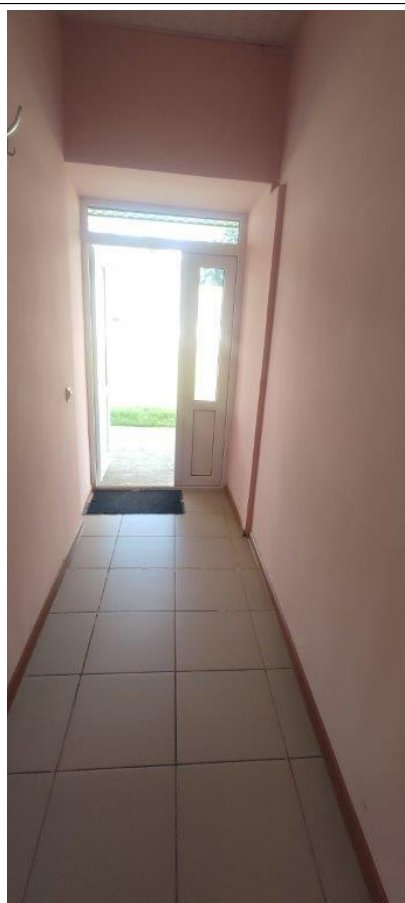
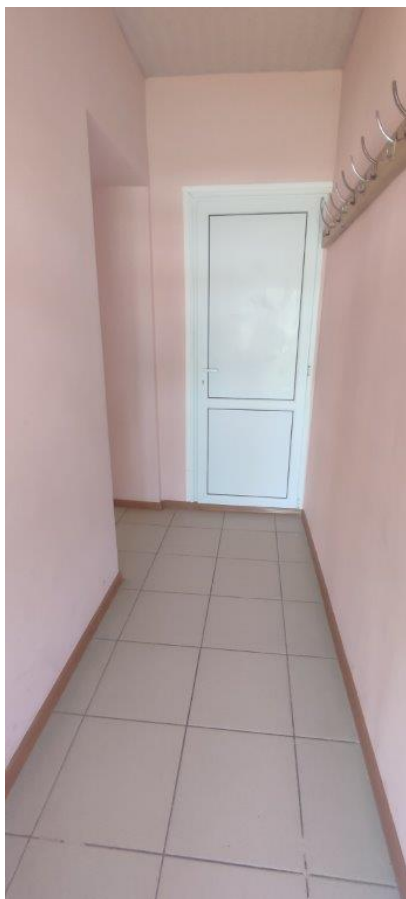
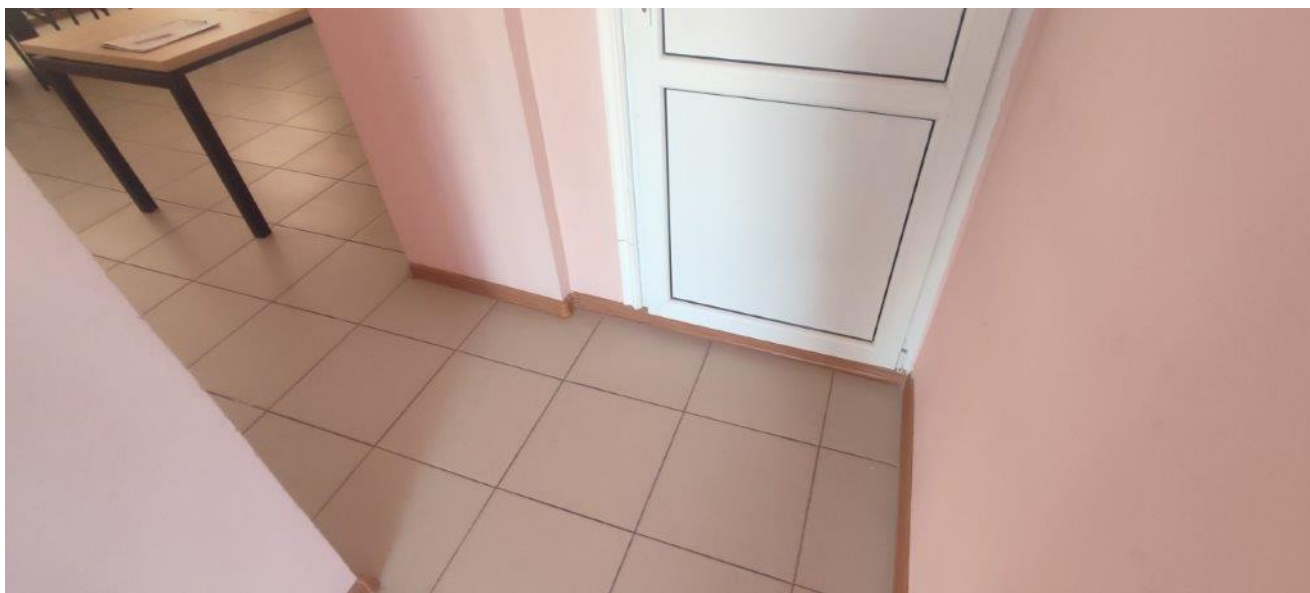
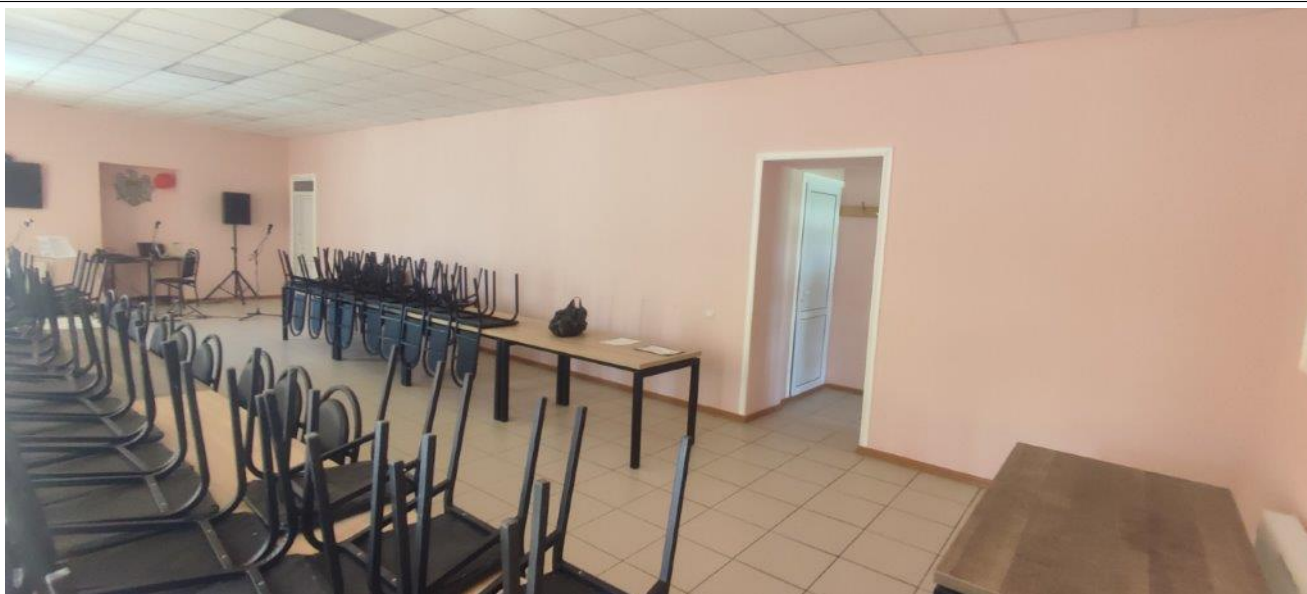
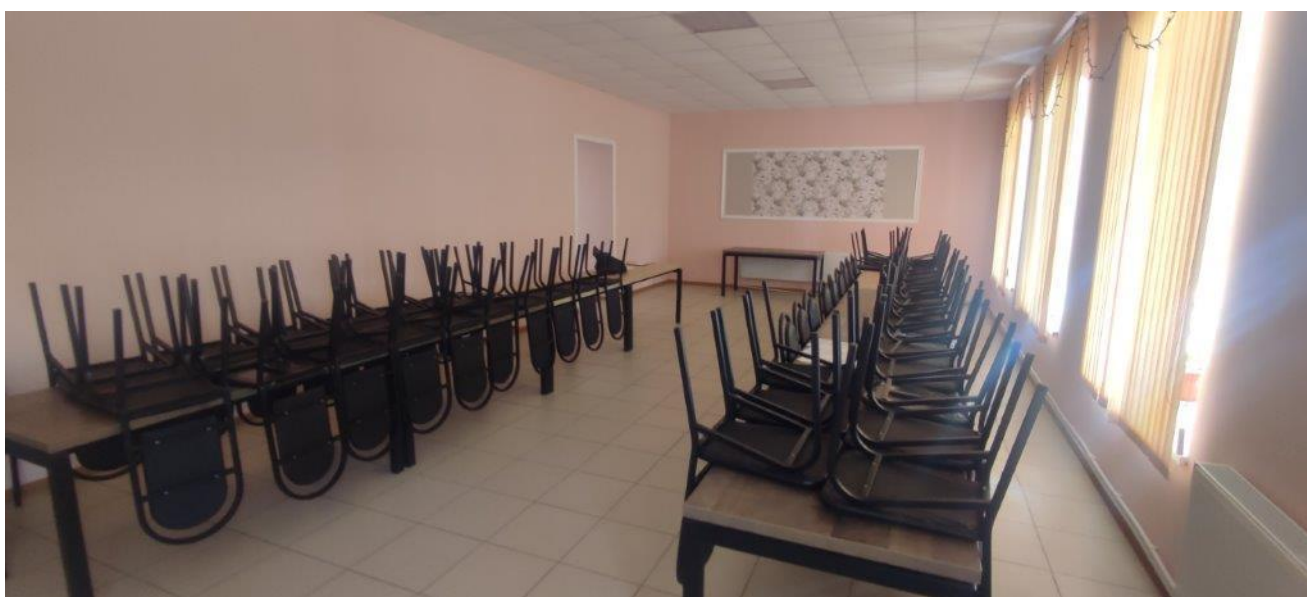
#### **Galerie - Coridoare**

| Lățime (dacă este cazul, în cel mai îngust loc): | 101 cm , nu există buzunare la coridoare<br><b>Standard: Lățimea minimă a coridorului ar trebui să fie de cel puțin 150 cm), Dacă coridorul este îngust (până la 180 cm)</b> |
| Iluminare bună (lumină de zi și lumină artificială) pe hol și pe culorile principale: | Parțial |
