# Formular de evaluare a condițiilor de accesibilitate a clădirilor publice

| Categorii | Indicatori | Date colectate |
|---|---|---|
| Localitate, raion: | Tira (Floresti) | |
| Instituția: | BESV-18/30 (Casa de cultură) | |

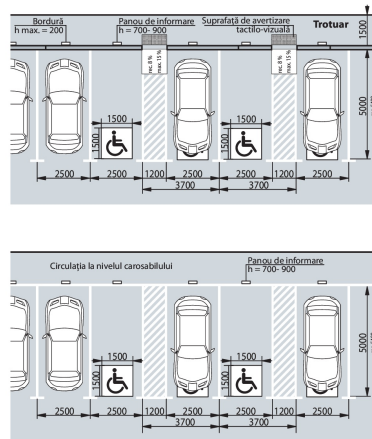
**Fig. IV.18** Parcare pe o direcție perpendiculară față de carosabil

| Parcare obișnuită: | Nu , dar există loc unde poate fi amenajată parcare |
| Locuri de parcare amenajate pentru persoanele cu dizabilități: | Nu |

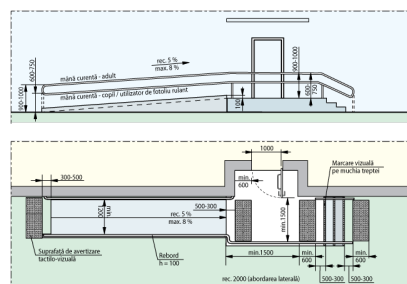
**Fig. V.32.b** Pompă de acces paralelă cu intrare în clădire

| Există rampă de acces: | Da |
| Lungimea rampei: | 310 cm |
| Lățimea rampei: | 118 cm |
| Sunt bare de suport: | Nu |
| Rampa are bară de siguranță: (din țevă sau beton, la H = 5-10 cm) | Nu |

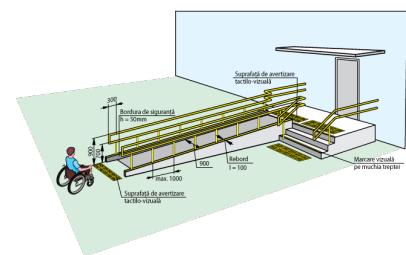
**Fig.V.31.a** Rampă de acces perpendiculară pe intrarea în clădire

| Intrarea în clădire este la nivelul solului: | Nu |
| La intrare sunt trepte: | Da, 11 trepte , Înălțime totală a treptelor/scărilor (cm)180 cm |
| Înălțimea pragului ușii (de la nivelul solului până la nivelul superior al pragului): | 70 cm<br>Standard: Se aplica regula de 1:12 |
| Dacă există trepte, sunt semnalate treptele cu elemente contrastante și/sau tactile: | Nu<br>Standard: prima și ultima treaptă trebuie semnalate în culori contrastante |
