# Formular de evaluare a condițiilor de accesibilitate a clădirilor publice

| Categorii | Indicatori | Date colectate |
|---|---|---|
| Localitate, raion: | Hirtop (Floresti) | |
| Instituția: | BESV-18/29 (Casa de cultură) | |

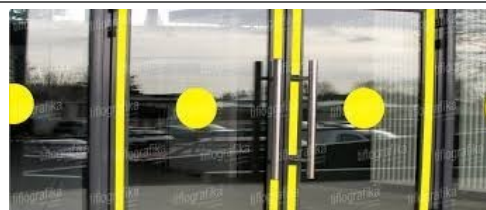
Fig. V.24. – Exemplu de conformare a suprafețelor vitrate în cadrul foi de ușă și realizarea contrastului vizual, atunci când ușa și suprafețele adiacente sunt vitrate

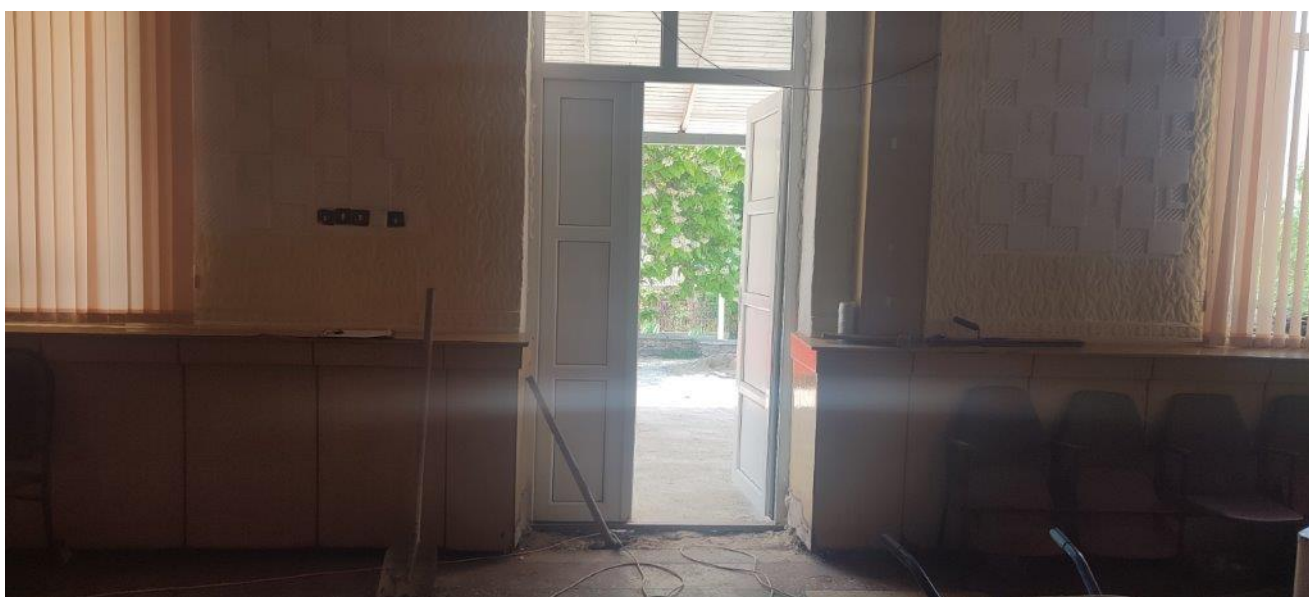
#### Galerie - Uși

| Categorii | Indicatori | Date colectate |
|---|---|---|
| | Ușile de la intrare și din interiorul clădirii sunt dotate/marcate corespunzător cu semne contrastante: | Nu<br>Standard: este o diferență de culoare contrastantă (culori închise / culori deschise) între perete și podea |

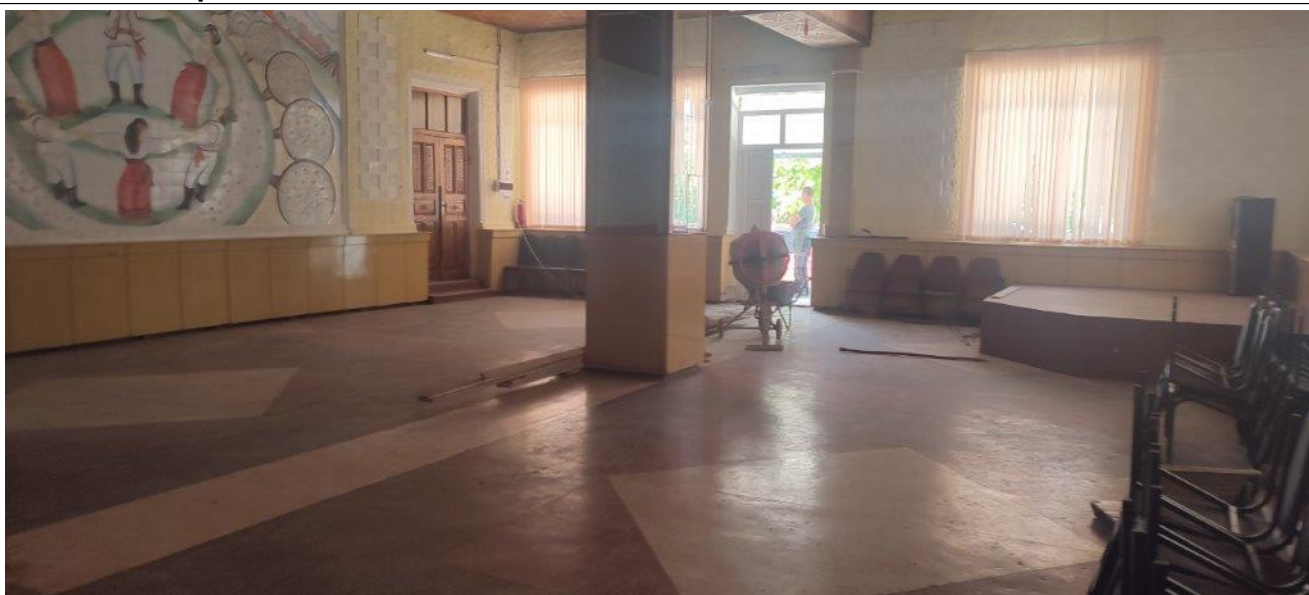
**Galerie - Sala de prestare a serviciului**

În sală este spațiu de manevră pentru un scaun rulant cu diagonala minimă de 140 cm:

Culori contrastante pentru sală:
