# Formular de evaluare a condițiilor de accesibilitate a clădirilor publice

| Categorii | Indicatori | Date colectate |
|---|---|---|
| Localitate, raion: | Domulgeni (Floresti) | |
| Instituția: | BESV-18/26 (primăria) | |

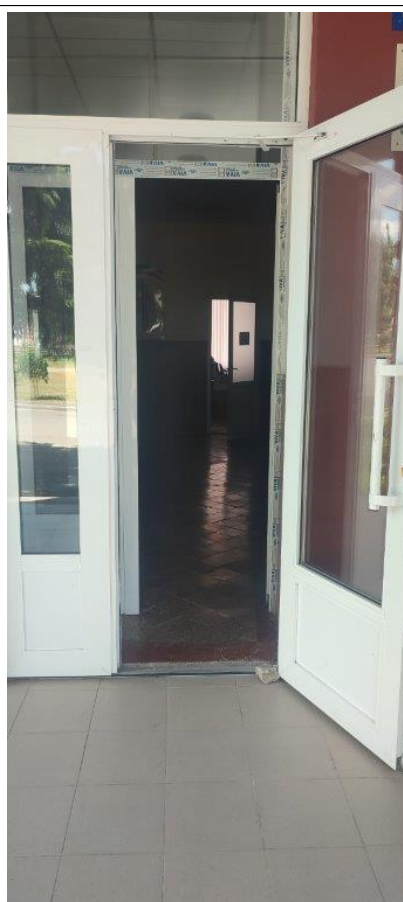
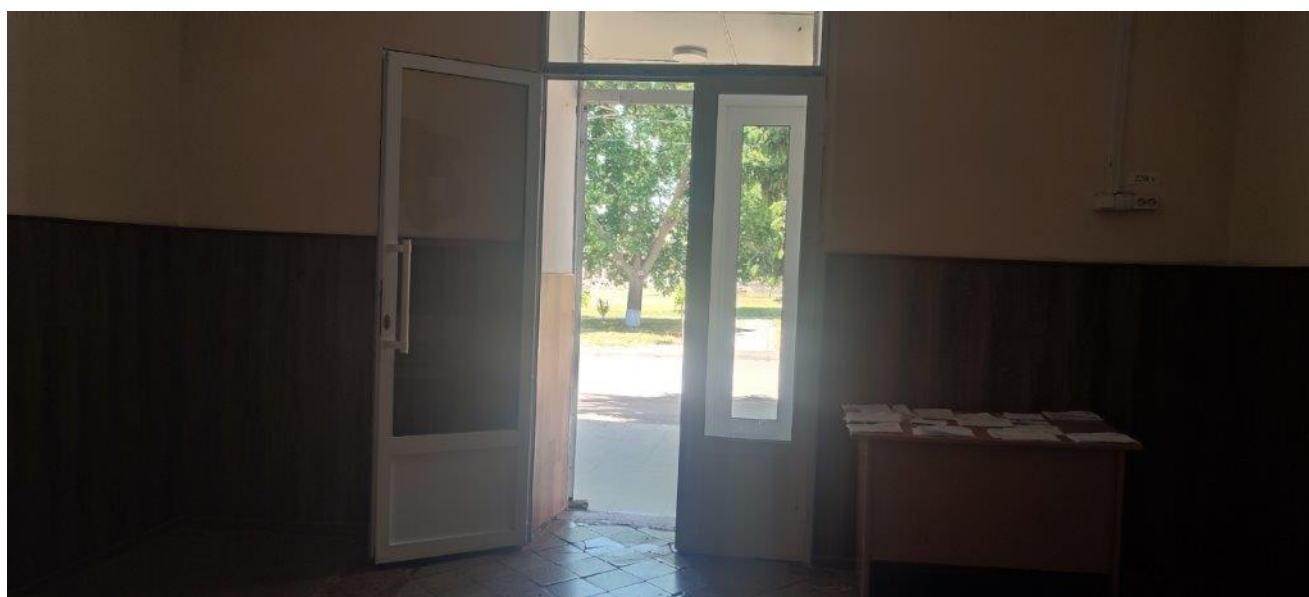
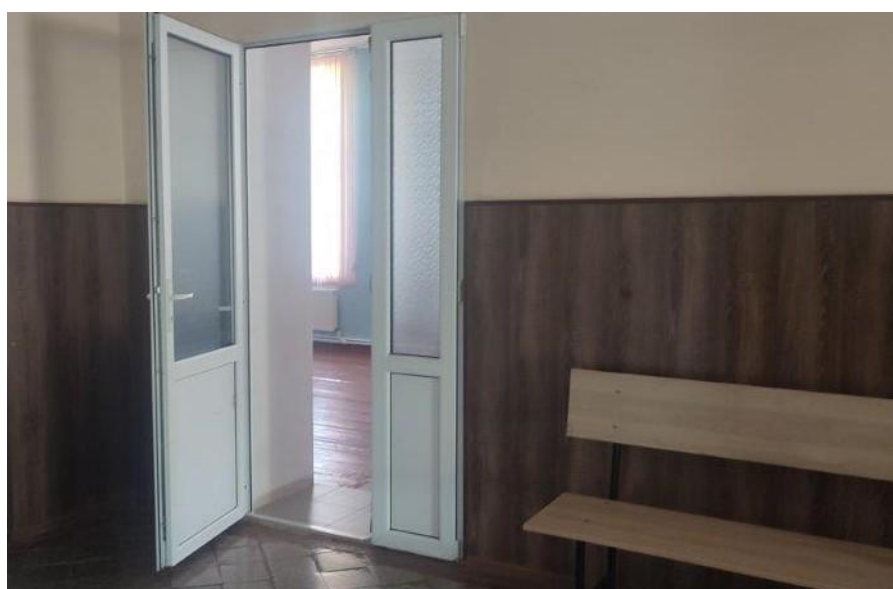
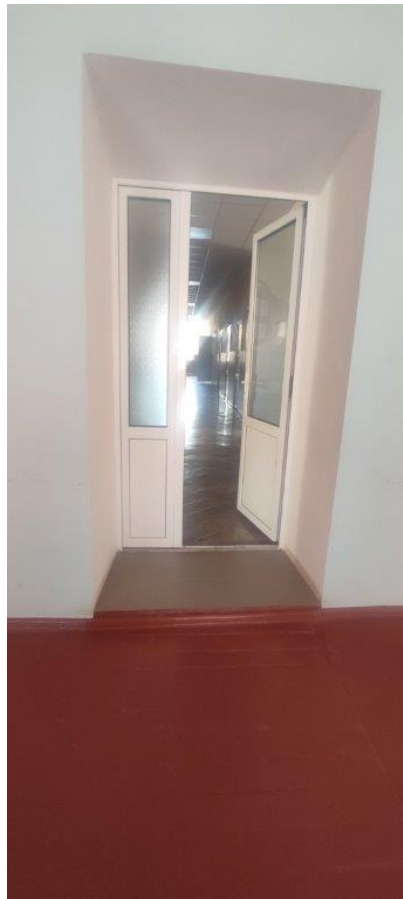
## Galerie - Uși

| Categorii | Indicatori | Date colectate |
|---|---|---|
| | Dimensiuni ușă de intrare: | Dublă: 70 cm + 50 cm<br>Standard: lumina ușii duble trebuie să fie de minim 90 cm<br>Ușa mică din cea dublă se deschide |
| | Ușile de la intrare și din interiorul clădirii sunt dotate/marcate corespunzător cu semne contrastante: | Nu<br>Standard: este o diferență de culoare contrastantă (culori închise / culori deschise) între perete și podea |
