# Formular de evaluare a condițiilor de accesibilitate a clădirilor publice

Data: 06-06-2025

| Categorii | Indicatori | Date colectate |
|---|---|---|
| Instituția: | BESV nr 17/24 Gimnaziul s. Făleşti Noi | |

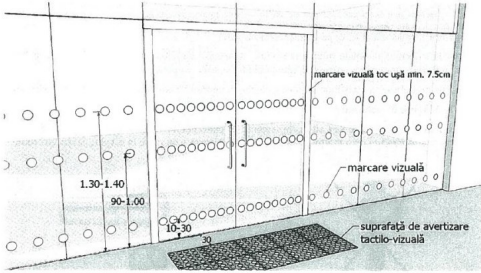
| Ușile de la intrare și din interiorul clădirii sunt dotate/marcate corespunzător cu semne contrastante: | Nu<br><b>Standard: este o diferență de culoare contrastantă (culori închise / culori deschise) între perete și podea</b> |

| Categorii | Indicatori | Date colectate |
|---|---|---|
| | <p>Fig. V.23. – Exemplu de conformare a suprafețelor vitrate în cadrul foi de ușă și realizarea contrastului vizual</p> <p>Fig. V.24. – Exemplu de conformare a suprafețelor vitrate în cadrul foi de ușă și realizarea contrastului vizual, atunci când ușa și suprafețele adiacente sunt vitrate</p> | |

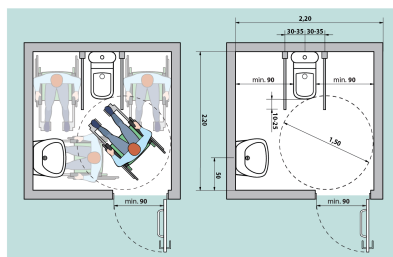
Fig. V.42.a Amenajarea unei cabine WC adaptate - tip A

| Categorii | Indicatori | Date colectate |
|---|---|---|
| | Dimensiuni cabină WC: | 135 cm x 127 cm<br>Standard: minim 160 x 180 cm |
| | Vasul WC are bare de suport: | Da, 1, la înălțimea de: 84 cm<br>Standard: 70 cm și minim o bară trebuie să fie rabatabilă |

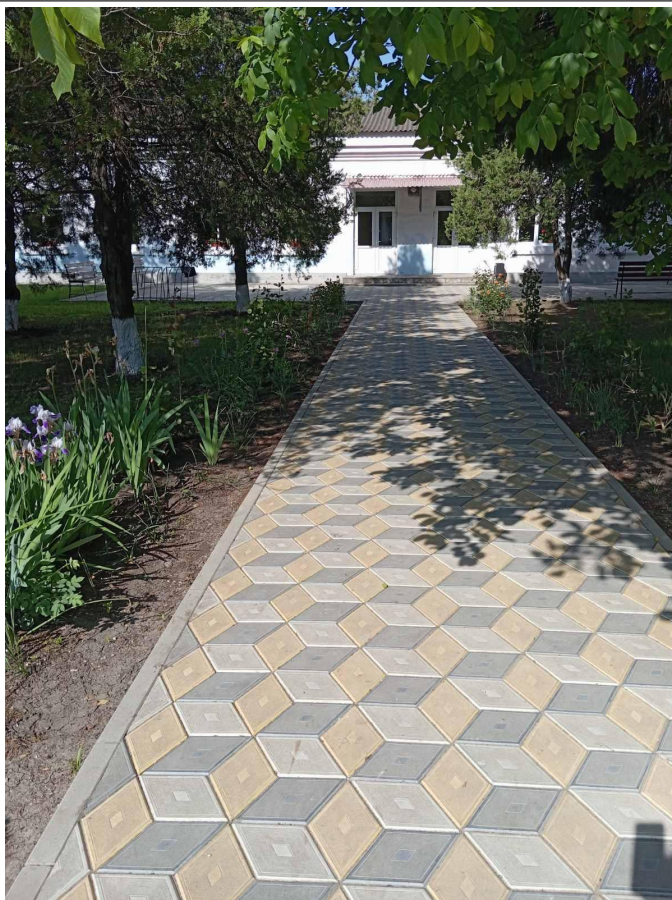
## Galerie - Căi de acces către clădire

| Tip înveliș: | Asfalt |
| Drumurile/Căile de acces sunt: | Calitative |

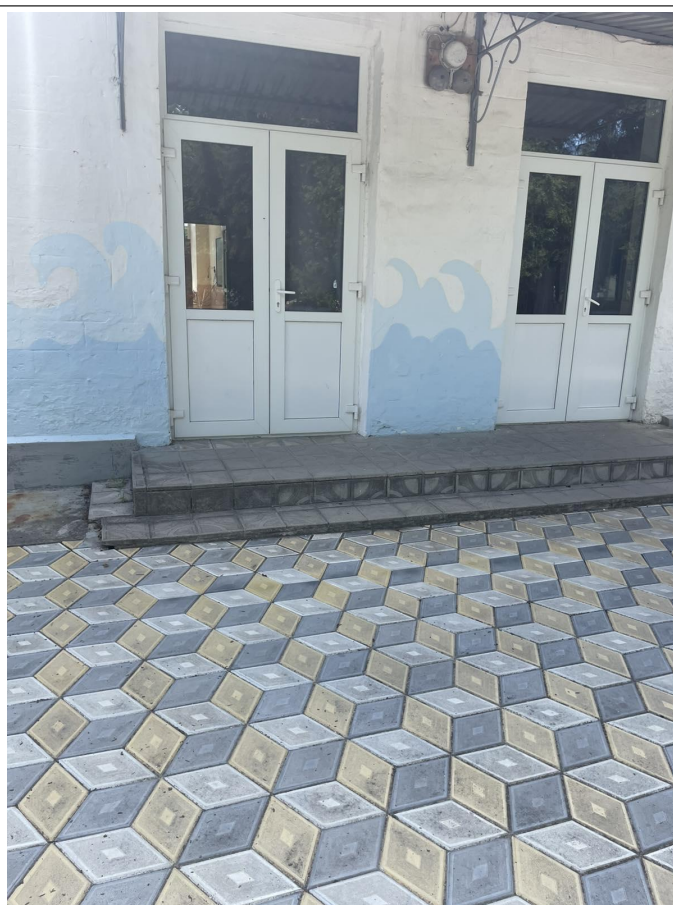
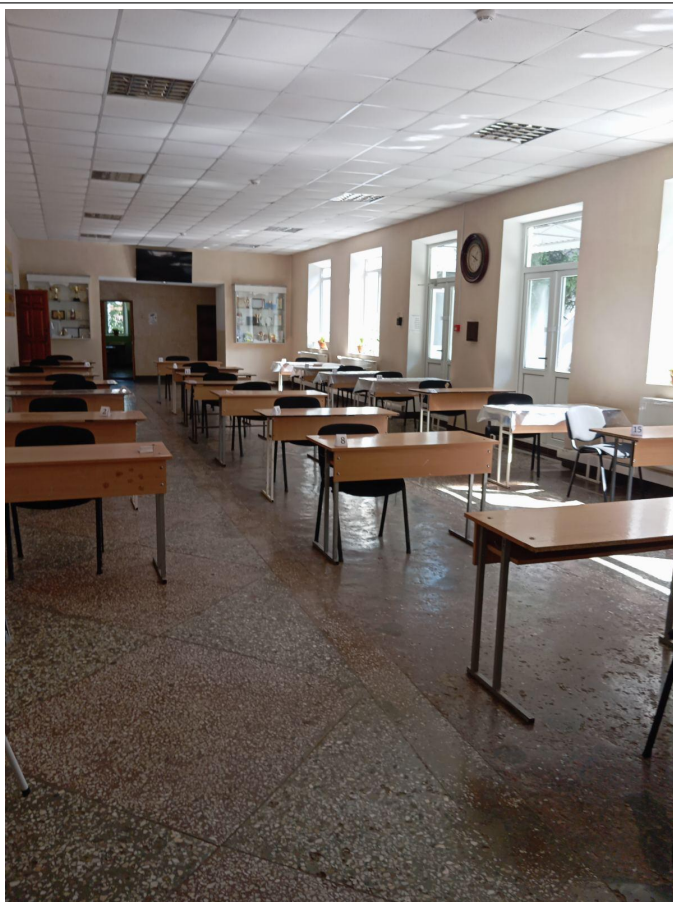
## **Galerie - Intrare în clădire**

| Categorii | Indicatori | Date colectate |
|---|---|---|
| | La intrare sunt trepte: | Da, 2 trepte , Înălțime totală a treptelor/scărilor (cm)21 cm |

| Dimensiuni ușă de intrare: | Dublă: 60 cm + 69 cm<br><b>Standard: lumina ușii duble trebuie să fie de minim 90 cm</b><br>Ușa mică din cea dublă se deschide |
| Prag ușă de intrare: | Prag exterior și interior cu înălțimile: 3 + 12 cm<br><b>Standard: pragul trebuie să fie de maxim 2 cm</b> |
