# Formular de evaluare a condițiilor de accesibilitate a clădirilor publice

| Categorii | Indicatori | Date colectate |
|---|---|---|
| Localitate, raion: | Cupcui (Leova) | |
| Instituția: | BESV-22/25(CASA DE CULTURĂ) | |

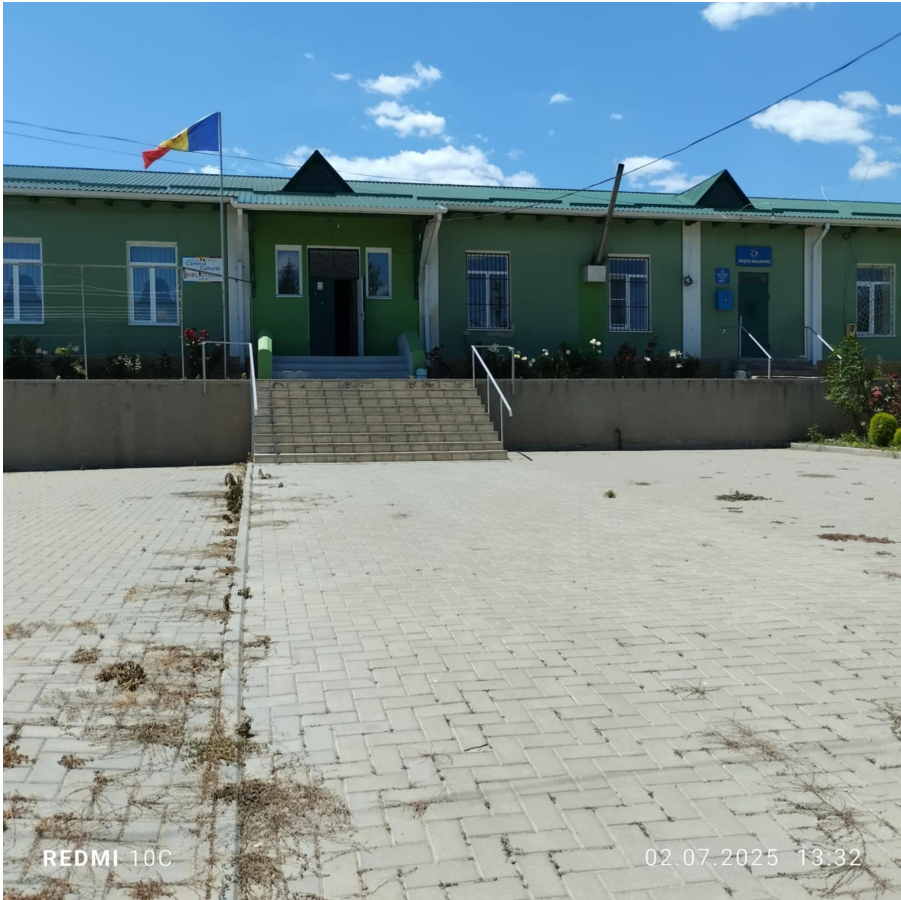
## Galerie - Intrare în clădire

| La intrare sunt trepte: | Da, 13 trepte , Înălțime totală a treptelor/scărilor (cm)195 cm |
| Dacă există trepte, sunt semnalate treptele cu elemente contrastante și/sau tactile: | Nu<br>Standard: prima și ultima treaptă trebuie semnalate în culori contrastante |

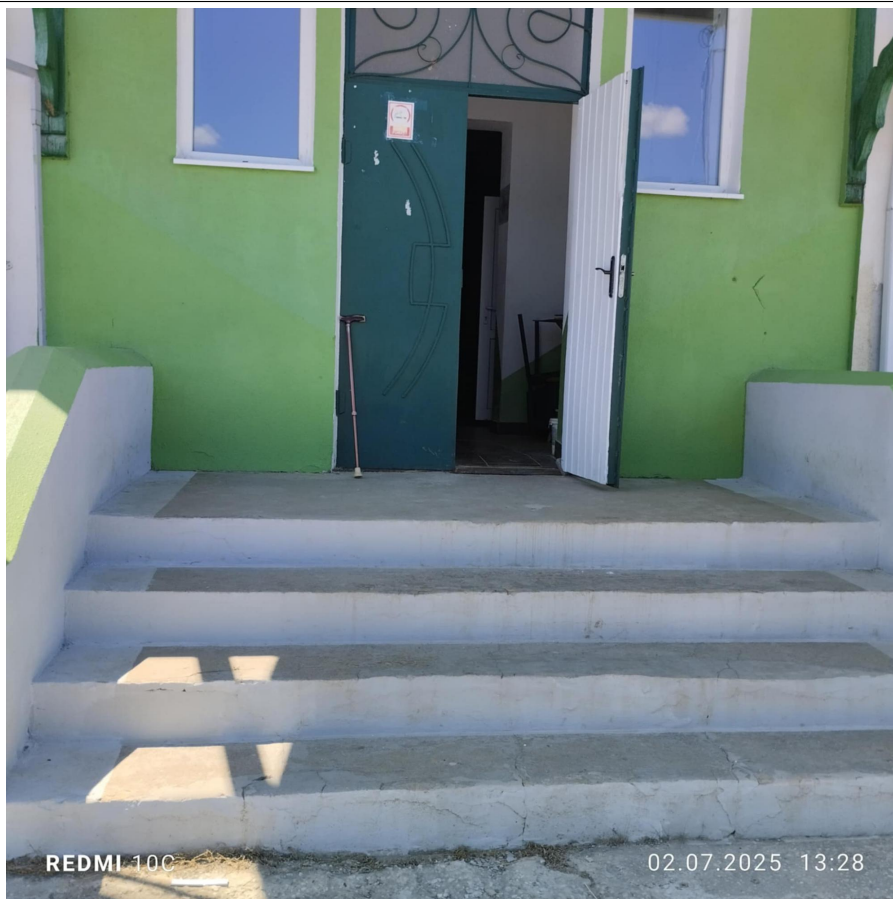
## Galerie - Uși

| Categorii | Indicatori | Date colectate |
|---|---|---|
| | Prag ușă de intrare: | Un prag cu înălțimea: 7 cm<br>Standard: pragul trebuie să fie de maxim 2 cm |
| | Ușile de la intrare și din interiorul clădirii sunt dotate/marcate corespunzător cu semne contrastante: | Nu<br>Standard: este o diferență de culoare contrastantă (culori închise / culori deschise) între perete și podea |
