# Formular de evaluare a condițiilor de accesibilitate a clădirilor publice

| Categorii | Indicatori | Date colectate |
|---|---|---|
| Localitate, raion: | Zaluceni (Floresti) | |
| Instituția: | BESV-18/70 (grădinița) | |

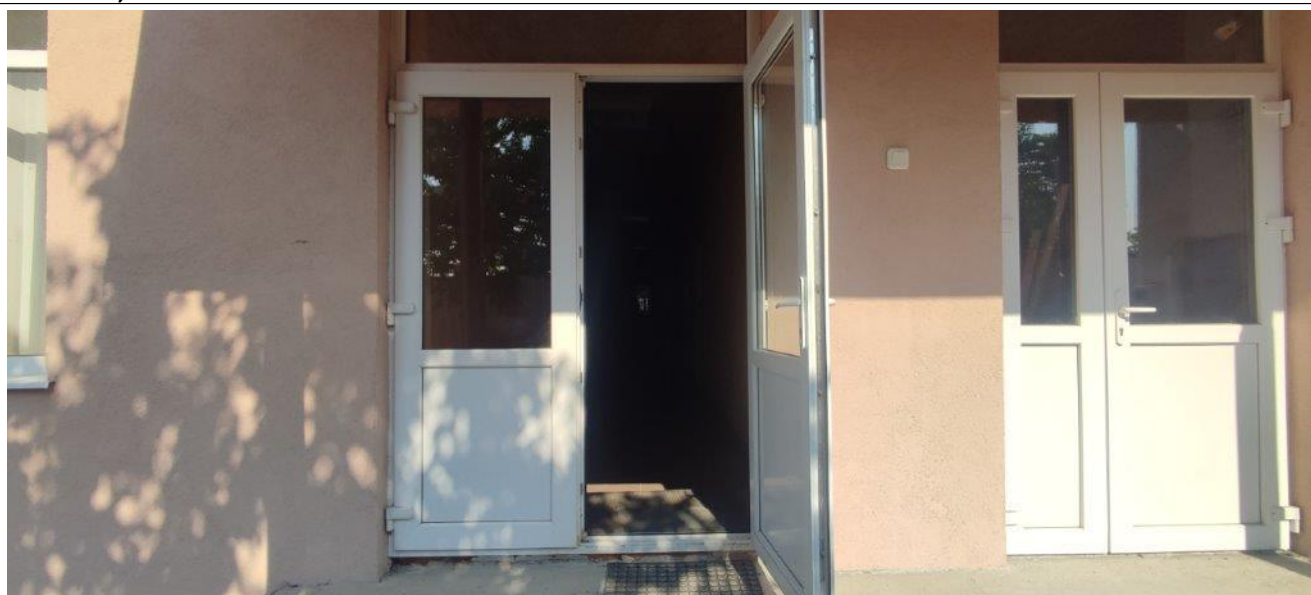
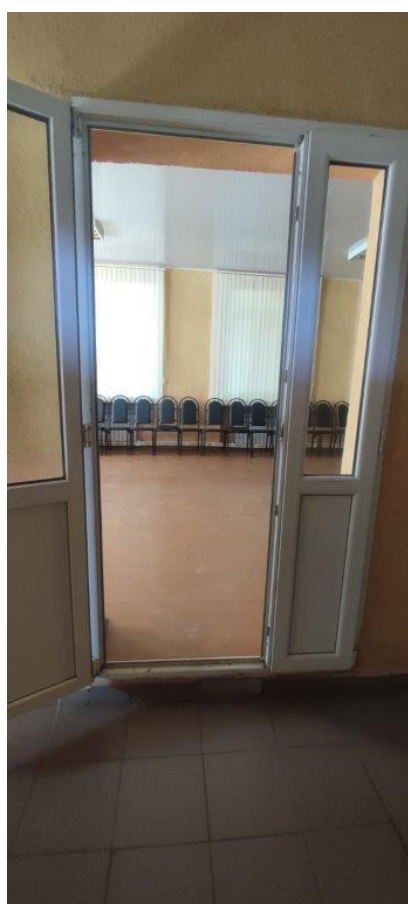
#### Galerie - Uși

| Categorii | Indicatori | Date colectate |
|---|---|---|
| | Dimensiuni ușă de intrare: | Dublă: 68 cm + 72 cm<br><b>Standard: lumina ușii duble trebuie să fie de minim 90 cm</b><br>Ușa mică din cea dublă se deschide |
| | Prag ușă de intrare: | Un prag cu înălțimea: 15 cm<br><b>Standard: pragul trebuie să fie de maxim 2 cm</b> |
| | Uși în interior: | Lățimea: 106 cm |
| | Praguri de la ușile de interior: | Prag 1 cu înălțimea: 7 cm<br><b>Standard: pragul trebuie să fie de maxim 2 cm</b> |
| | Ușile de la intrare și din interiorul clădirii sunt dotate/marcate corespunzător cu semne contrastante: | Nu<br><b>Standard: este o diferență de culoare contrastantă (culori închise / culori deschise) între perete și podea</b> |

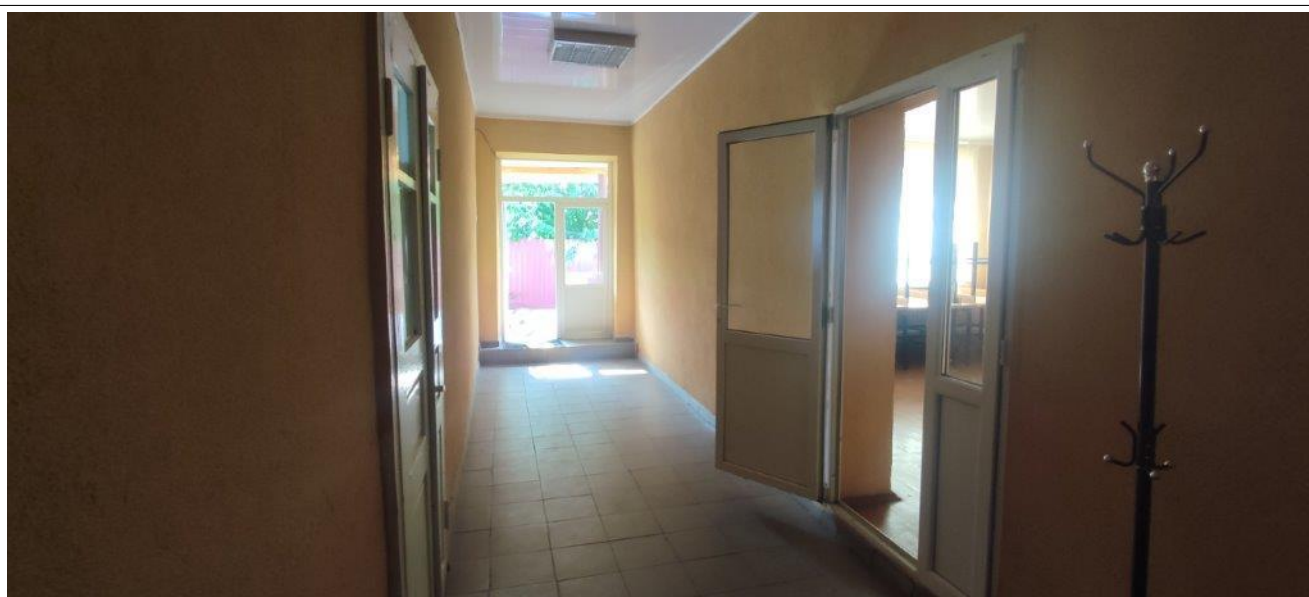
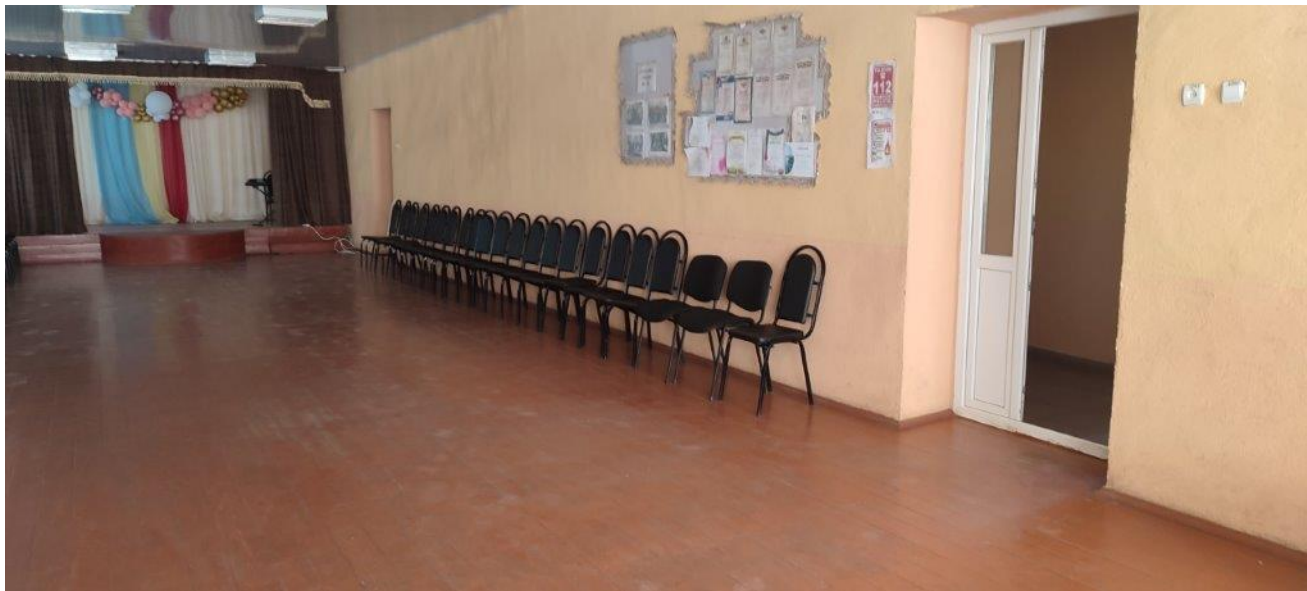
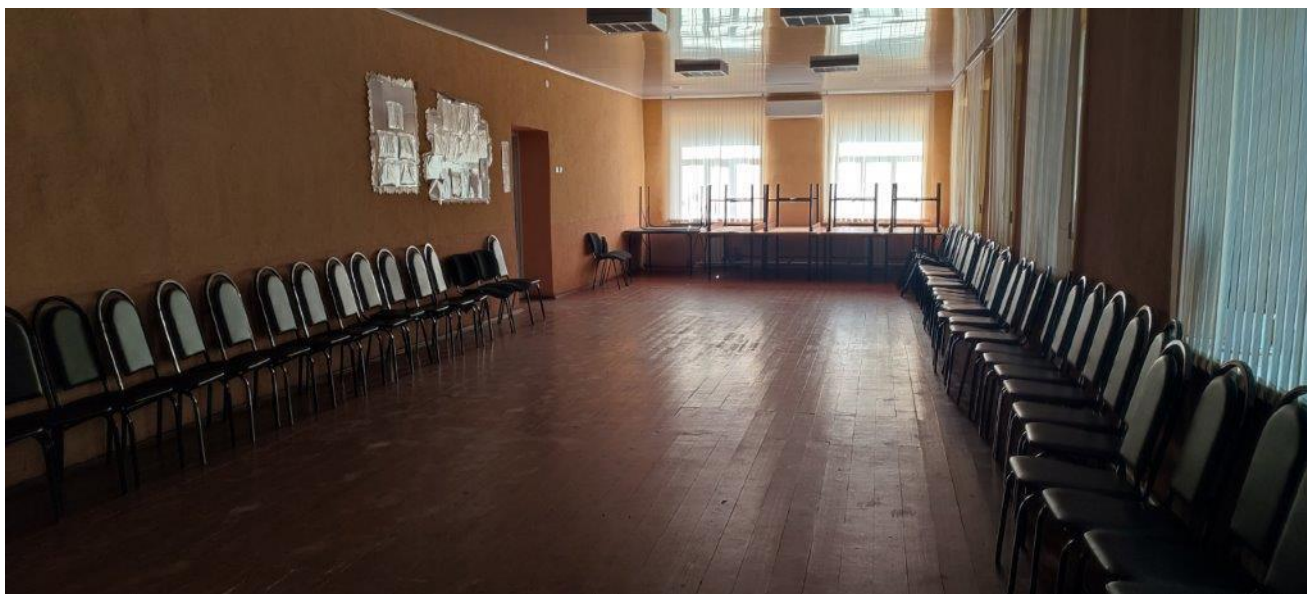
#### Galerie - Coridoare

| Coridoare: | Da |
| Lățimea coridorului (în cel mai îngust loc) este peste 150 cm? | Da |
| Trepte: | Da , 1 trepte , înălțimea:19 cm |
| Dacă sunt trepte, este o rampă interioară: | Nu |
| Dacă există trepte, sunt semnalate treptele cu elemente contrastante și/sau tactile: | Nu<br><b>Standard: prima și ultima treaptă trebuie semnalate în culori contrastante</b> |
| Culori contrastante (este o diferență de culoare contrastantă (culori închise / culori deschise) între perete și podea): | Da |
| Iluminare bună (lumină de zi și lumină artificială) pe hol și pe culmile principale: | Parțial |
