# Formular de evaluare a condițiilor de accesibilitate a clădirilor publice

| Categorii | Indicatori | Date colectate |
|---|---|---|
| Localitate, raion: | Tochile-raducani (Leova) | |
| Instituția: | BESV-22/39 (CASA DE CULTURA) | |

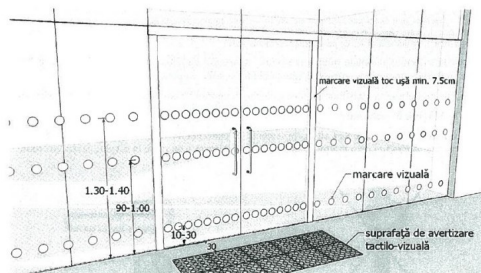
Fig. V.23. – Exemplu de conformare a suprafețelor vitrate în cadrul foi de ușă și realizarea contrastului vizual

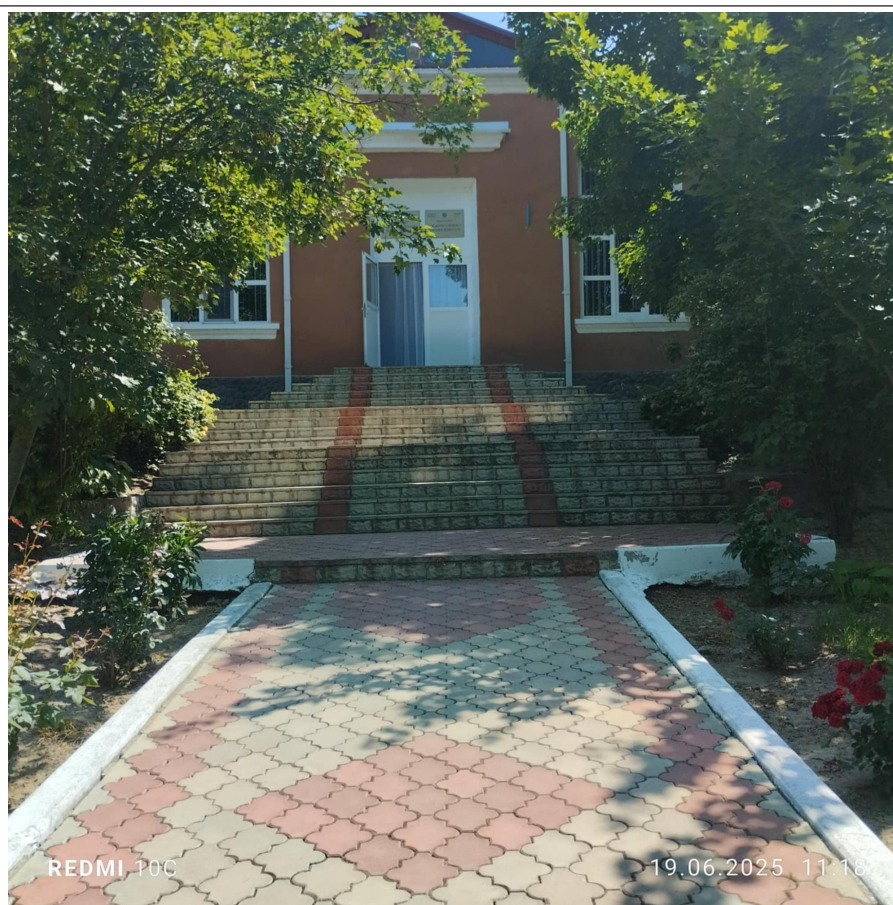
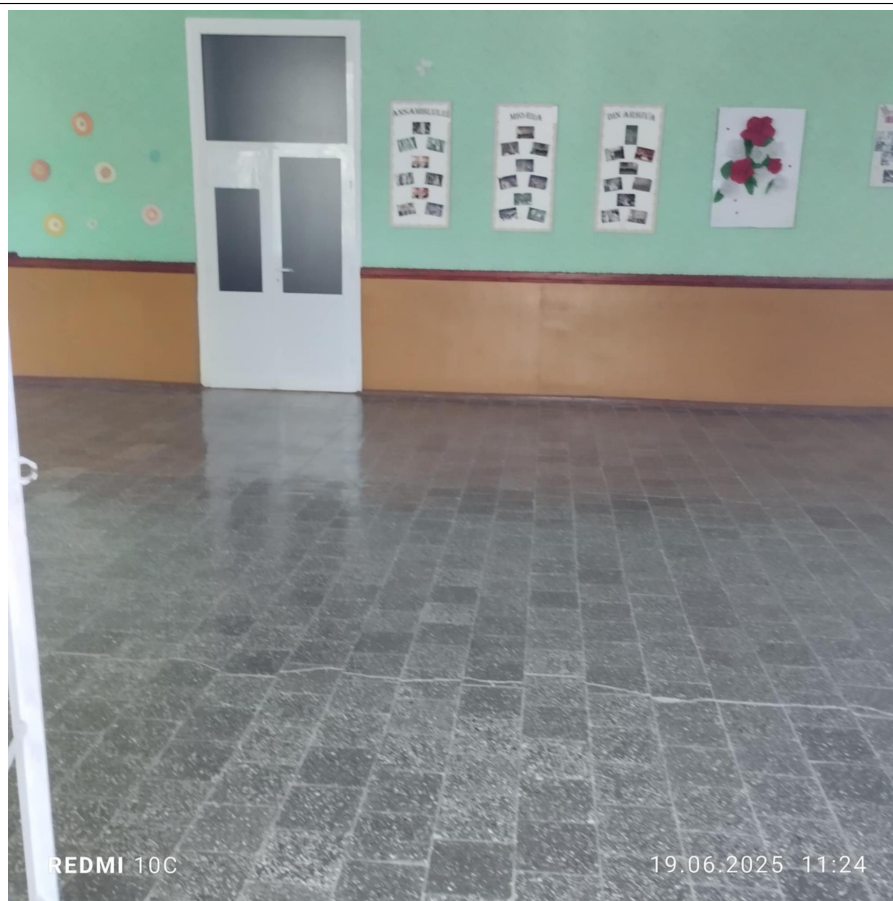
## Galerie - Intrare în clădire

| Categorii | Indicatori | Date colectate |
|---|---|---|
| | Prag ușă de intrare: | Un prag cu înălțimea: 5 cm<br>Standard: pragul trebuie să fie de maxim 2 cm |
| | Ușile de la intrare și din interiorul clădirii sunt dotate/marcate corespunzător cu semne contrastante: | Nu<br>Standard: este o diferență de culoare contrastantă (culori închise / culori deschise) între perete și podea |
