# Formular de evaluare a condițiilor de accesibilitate a clădirilor publice

Data: **19-06-2025**

| Categorii | Indicatori | Date colectate |
|---|---|---|
| Instituția: | BESV-18/69 (Casa de cultură) | |

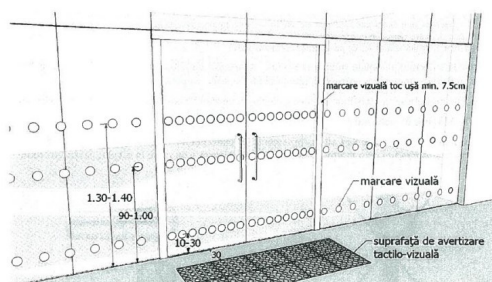
Fig. V.24. – Exemplu de conformare a suprafețelor vitrate în cadrul foii de ușă și realizarea contrastului vizual, atunci când ușa și suprafețele adiacente sunt vitrate

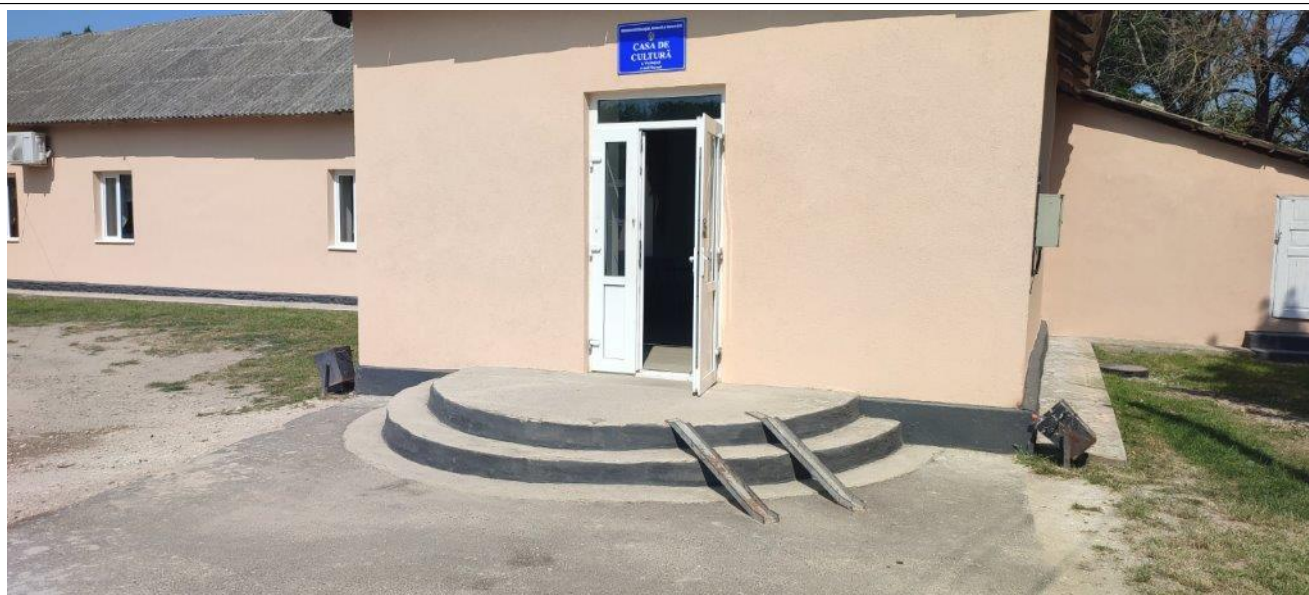
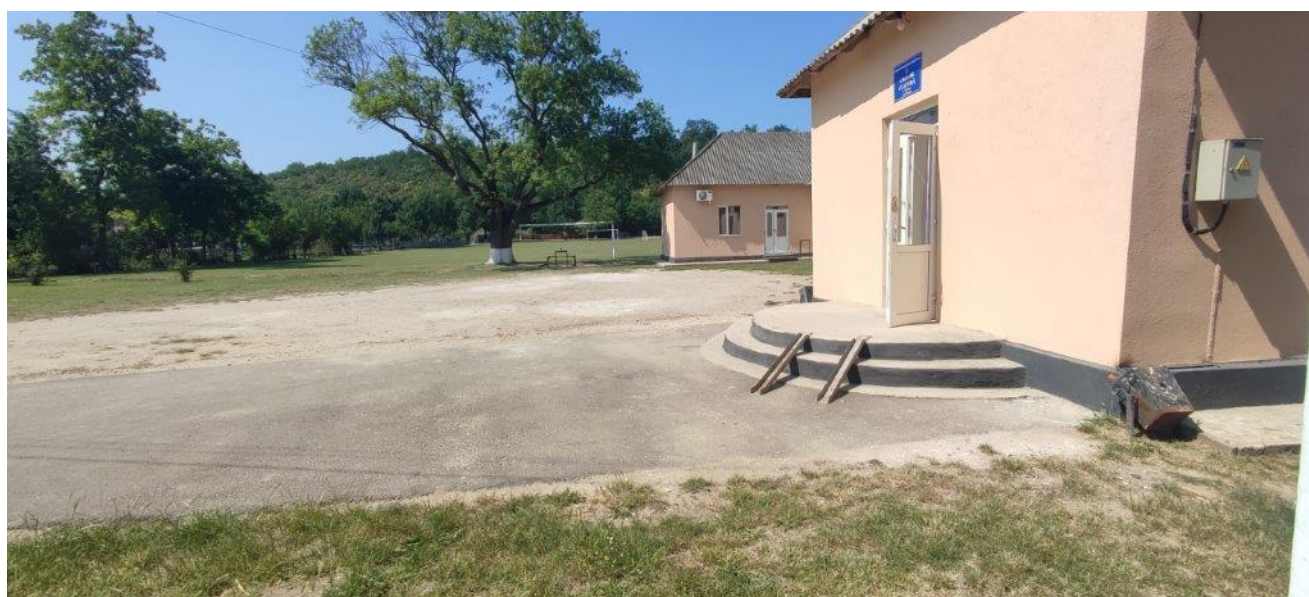
#### Galerie - Intrare în clădire

| Categorii | Indicatori | Date colectate |
|---|---|---|
| | Prag ușă de intrare: | Un prag cu înălțimea: 7 cm<br><b>Standard: pragul trebuie să fie de maxim 2 cm</b> |

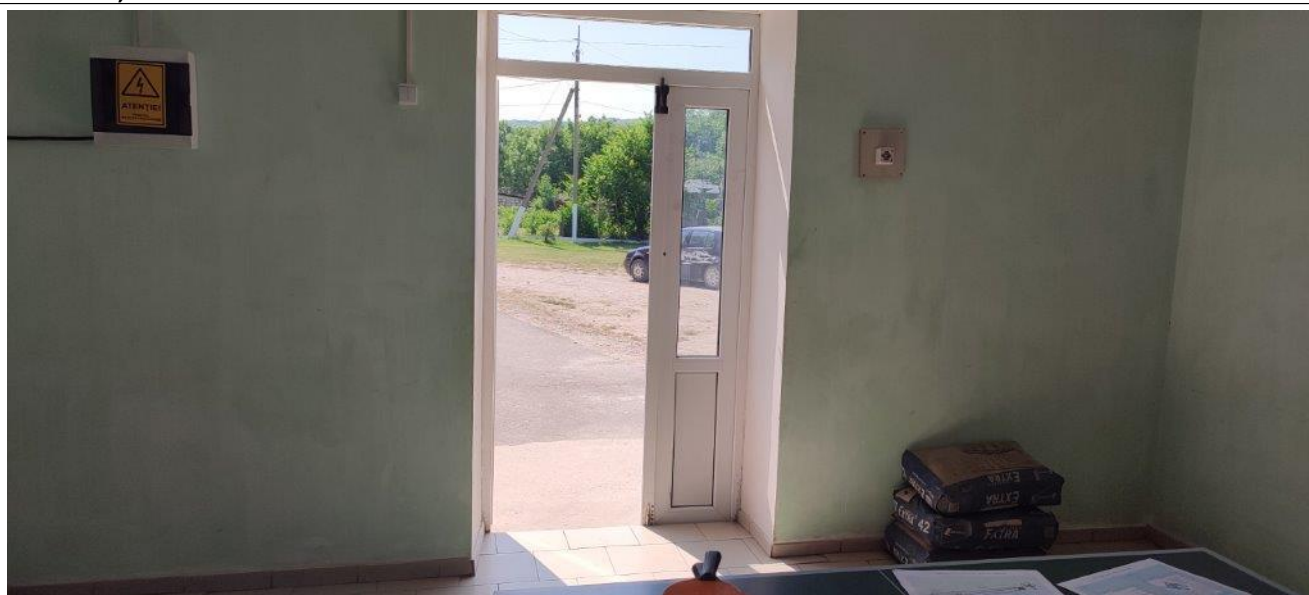
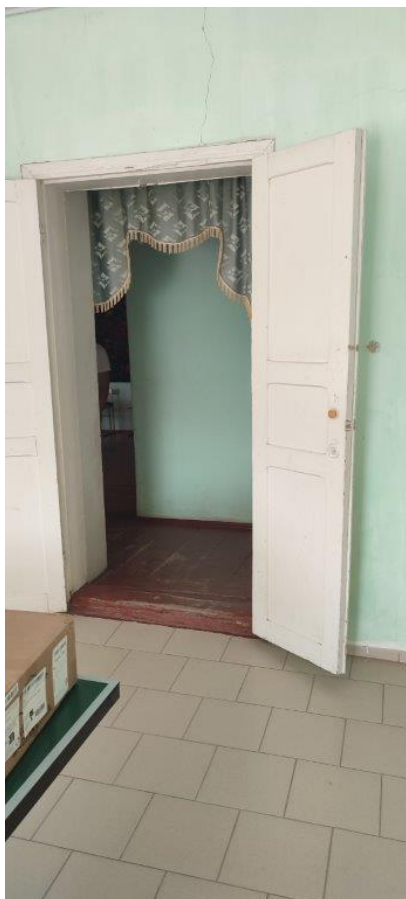
#### Galerie - Uși

| Categorii | Indicatori | Date colectate |
|---|---|---|
| | Praguri de la ușile de interior: | Prag 1 cu înălțimea: 10 cm<br><b>Standard: pragul trebuie să fie de maxim 2 cm</b> |
| | Ușile de la intrare și din interiorul clădirii sunt dotate/marcate corespunzător cu semne contrastante: | Nu<br><b>Standard: este o diferență de culoare contrastantă (culori închise / culori deschise) între perete și podea</b> |

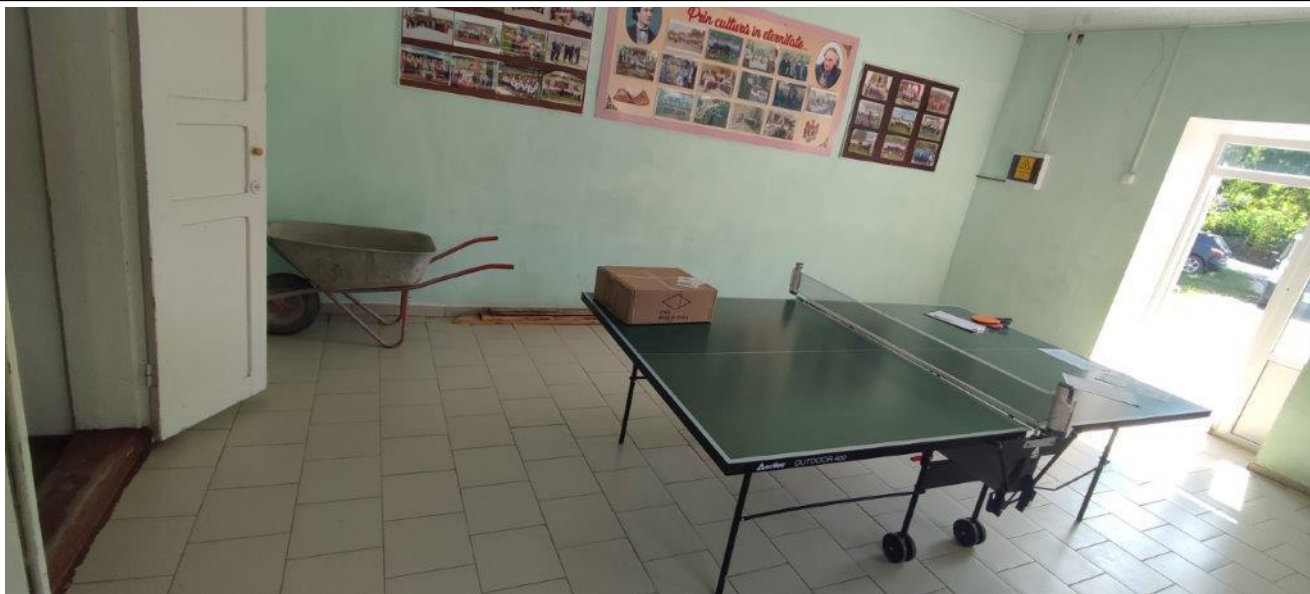
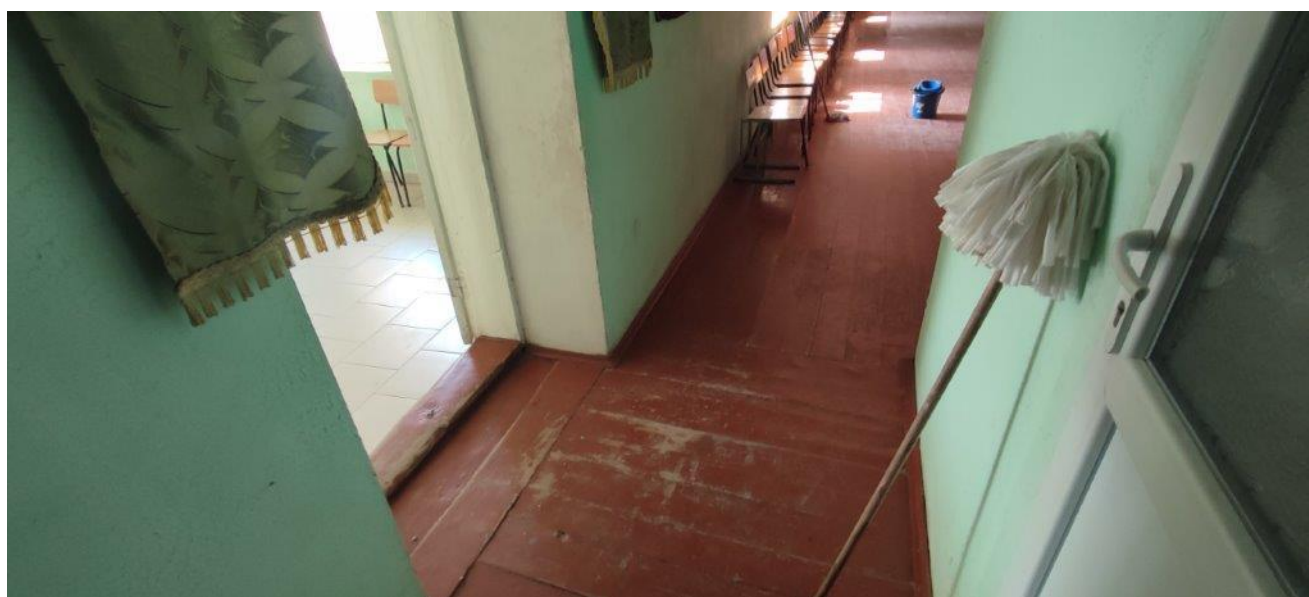
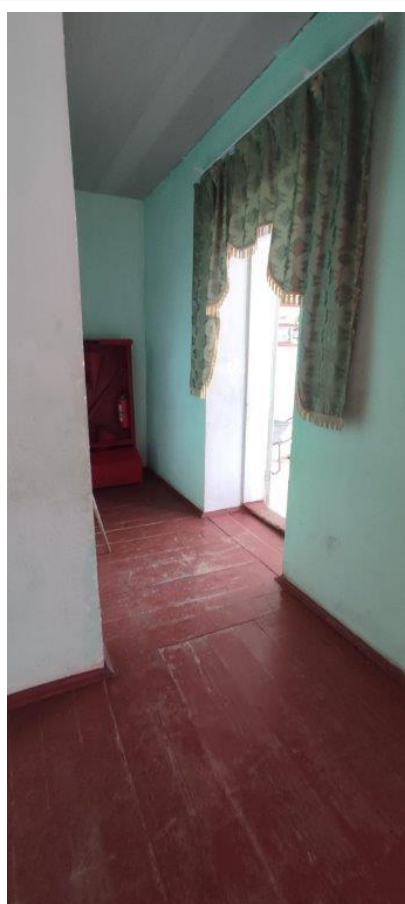
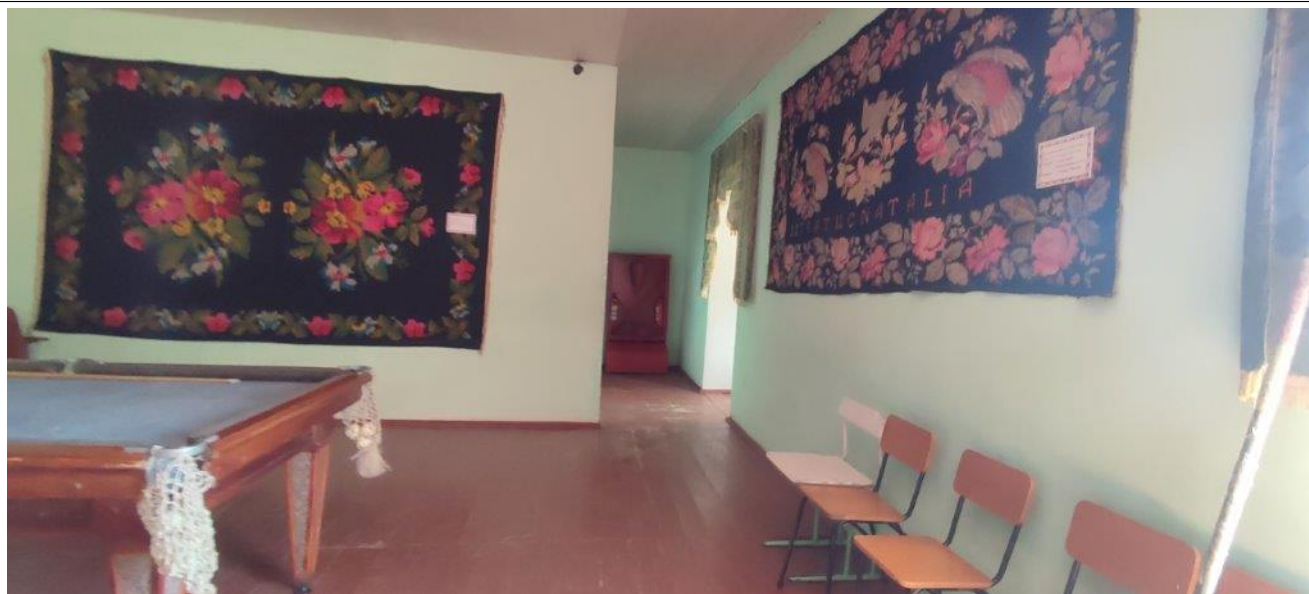
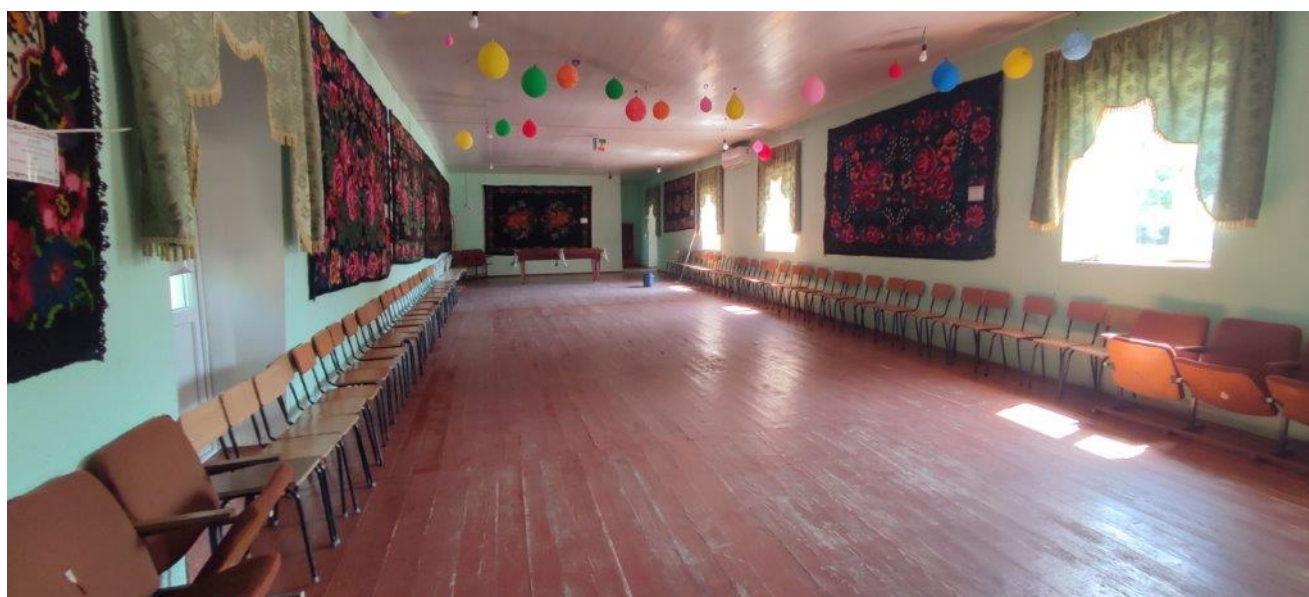
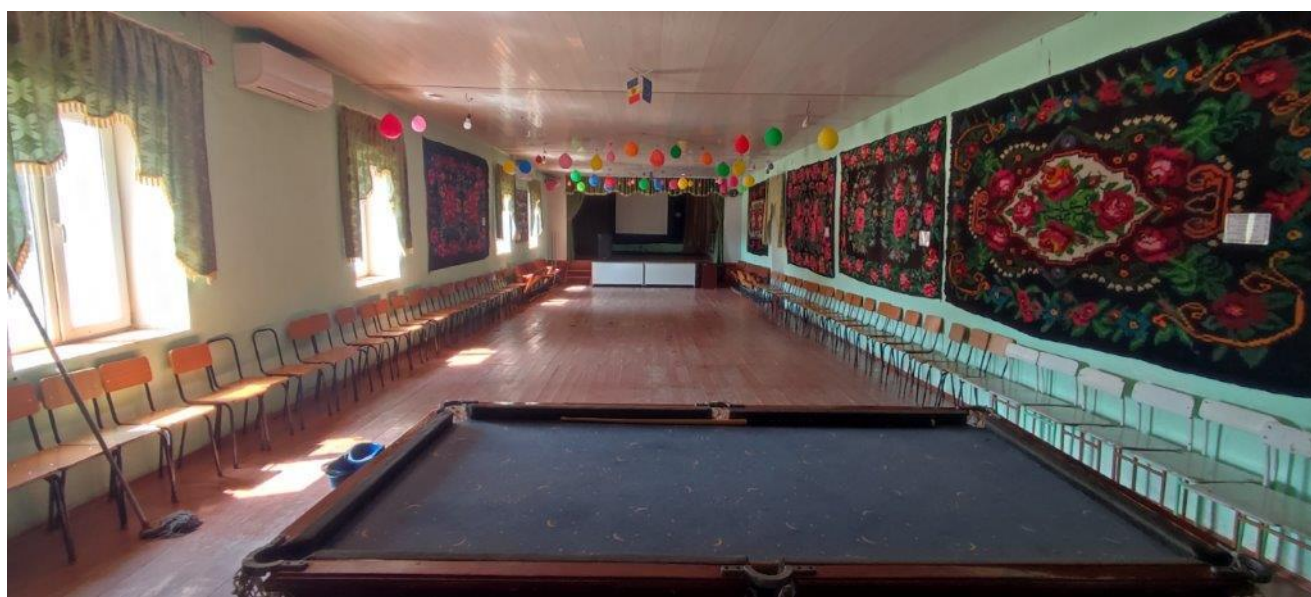
## Galerie - Coridoare

| Lățime (dacă este cazul, în cel mai îngust loc): | 120 cm , nu există buzunare la coridoare<br><b>Standard: Lățimea minimă a coridorului ar trebui să fie de cel puțin 150 cm), Dacă coridorul este îngust (până la 180 cm)</b> |
