# Formular de evaluare a condițiilor de accesibilitate a clădirilor publice

Data: **19-06-2025**

| Categorii | Indicatori | Date colectate |
|---|---|---|
| Instituția: | BESV-18/62 (Casa de cultură) | |

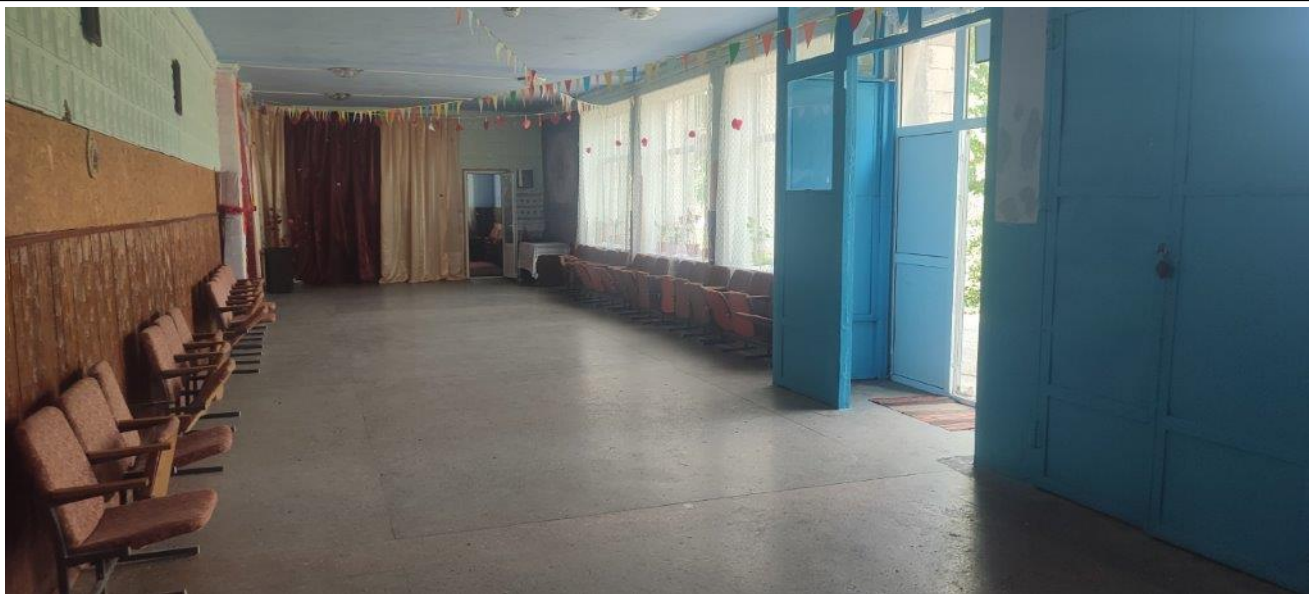
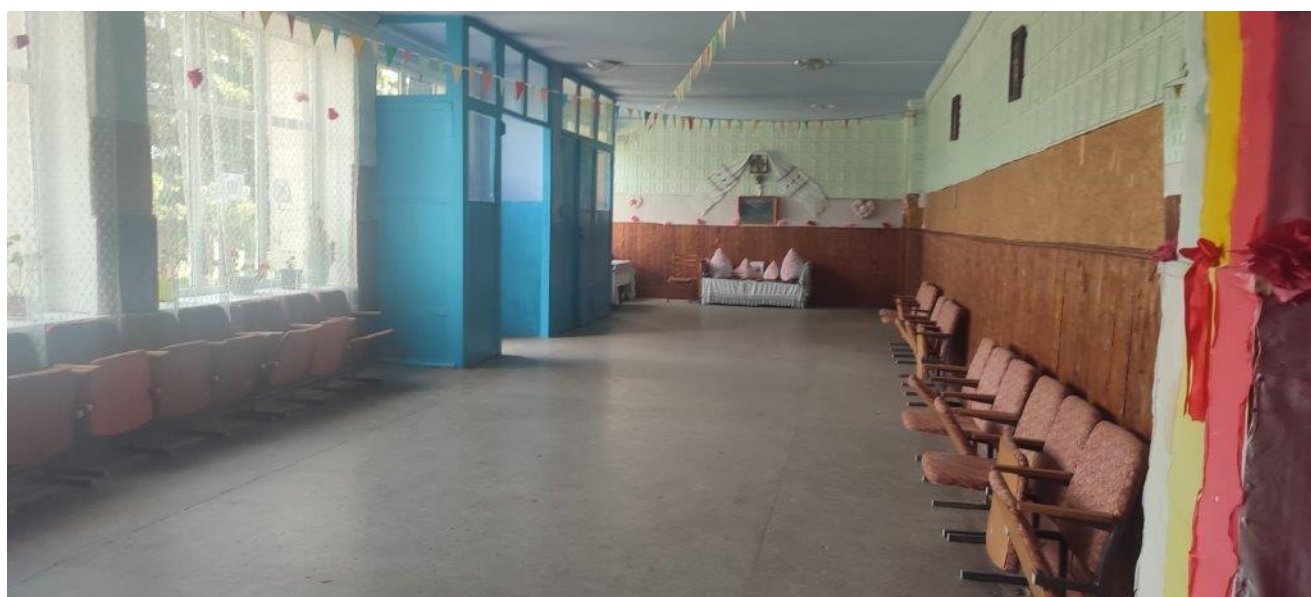
**Galerie - Sala de prestare a serviciului**

Este la nivel de:

Parter

În sală este spațiu de manevră pentru un scaun rulant cu diagonala minimă de 140 cm:

Da

Culori contrastante pentru sală:
