# Formular de evaluare a condițiilor de accesibilitate a clădirilor publice

| Categorii | Indicatori | Date colectate |
|---|---|---|
| Localitate, raion: | Vascauti (Floresti) | |
| Instituția: | BESV-18/67 (Căminul cultural) | |

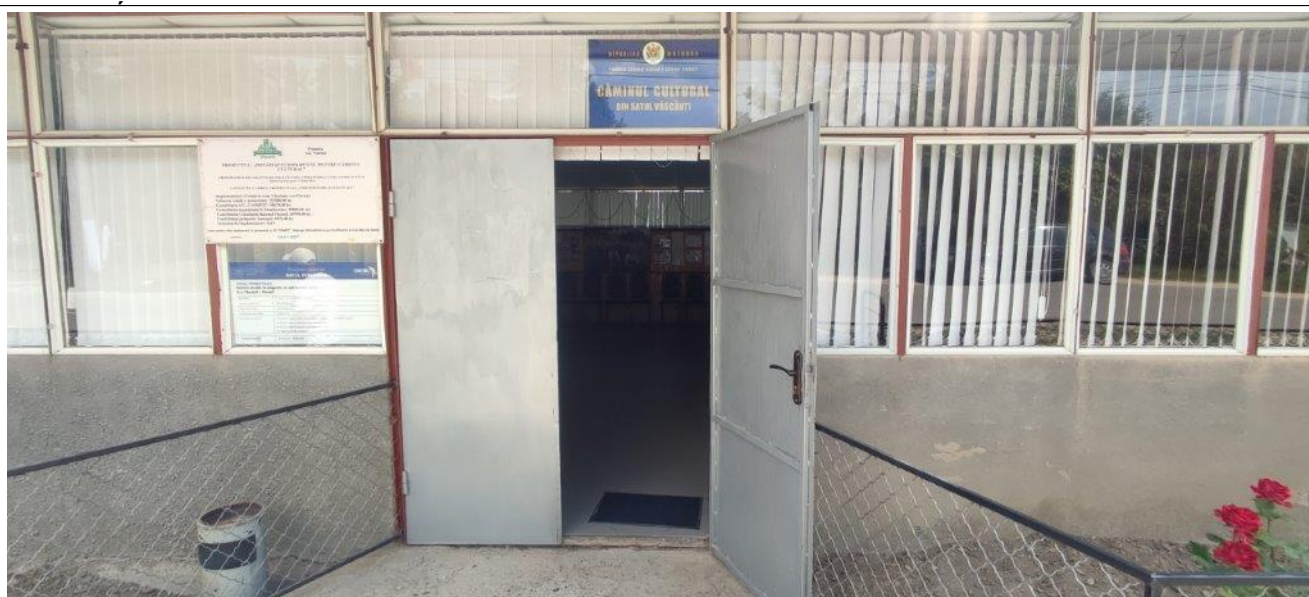
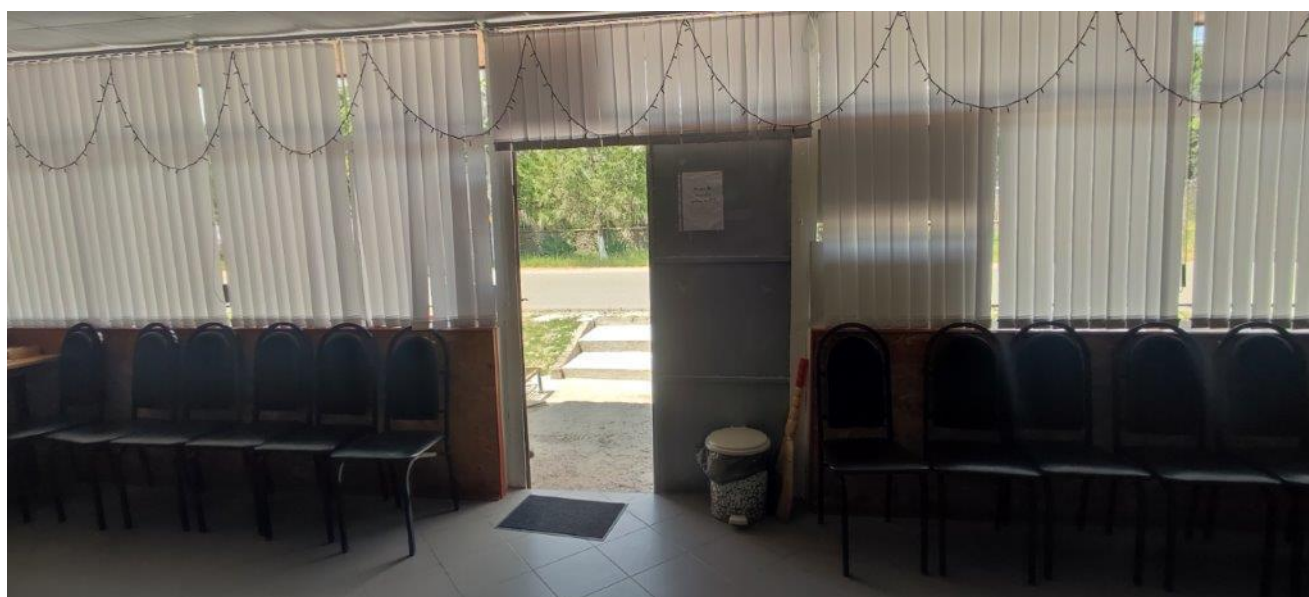
## Galerie - Uși

| Categorii | Indicatori | Date colectate |
|---|---|---|
| | Dimensiuni ușă de intrare: | Dublă: 73 cm + 73 cm<br>Standard: lumina ușii duble trebuie să fie de minim 90 cm<br>Ușa mică din cea dublă se deschide |
| | Prag ușă de intrare: | Un prag cu înălțimea: 7 cm<br>Standard: pragul trebuie să fie de maxim 2 cm |
| | Ușile de la intrare și din interiorul clădirii sunt dotate/marcate corespunzător cu semne contrastante: | Nu<br>Standard: este o diferență de culoare contrastantă (culori închise / culori deschise) între perete și podea |

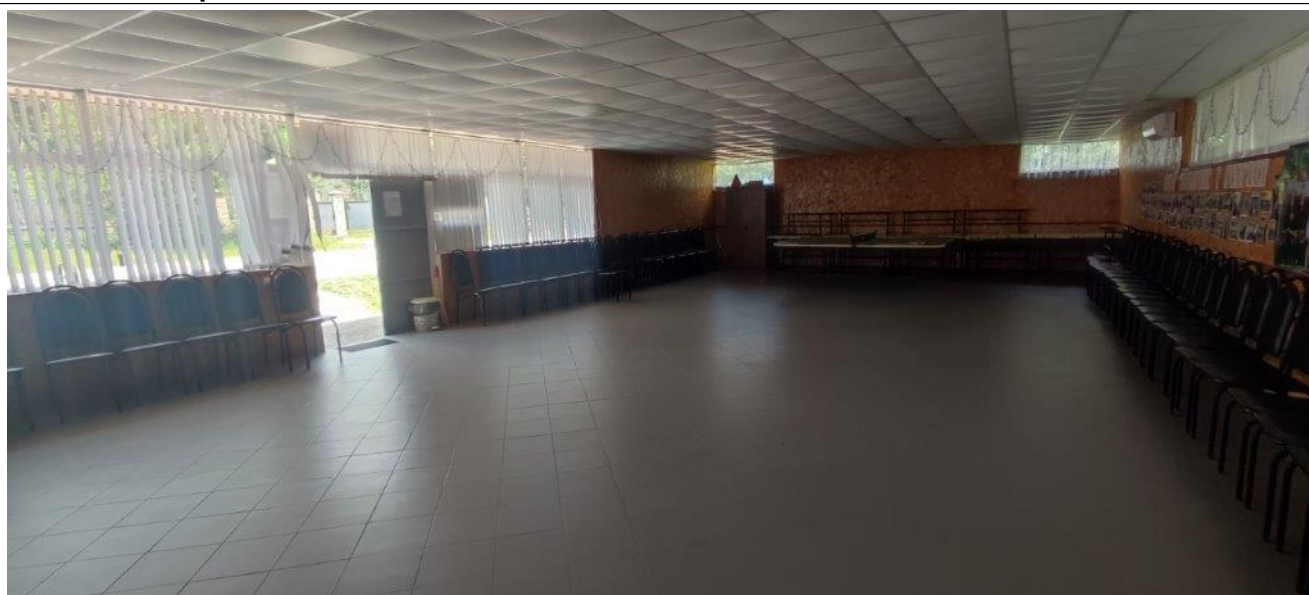
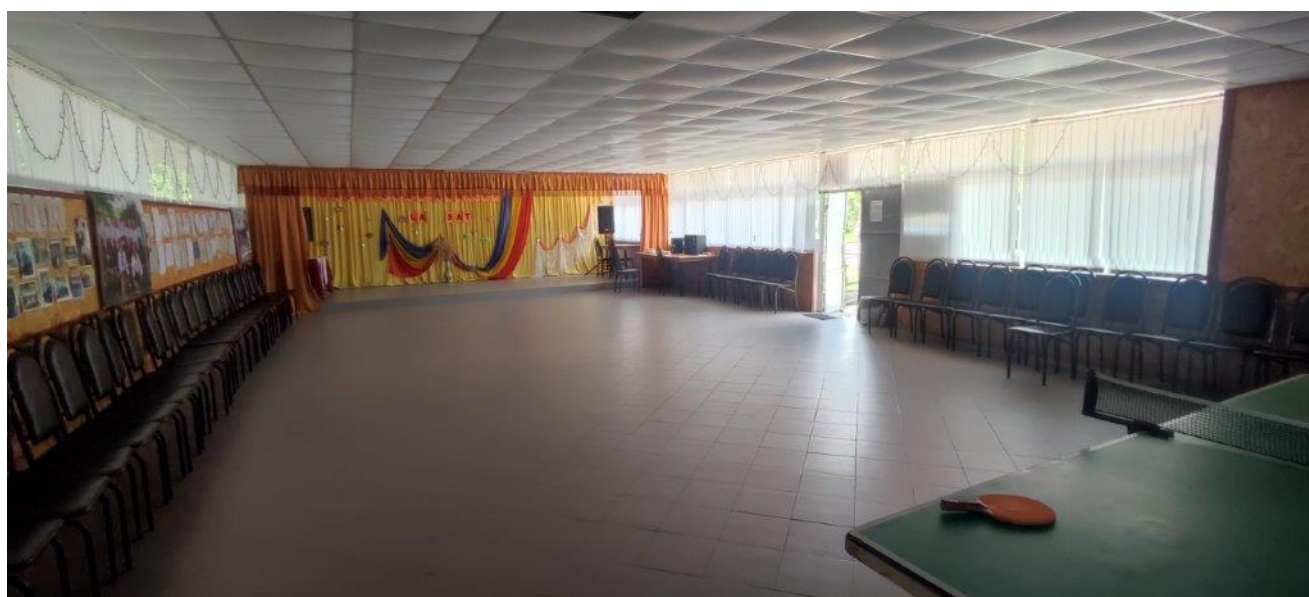
**Galerie - Sala de prestare a serviciului**

În sală este spațiu de manevră pentru un scaun rulant cu diagonala minimă de 140 cm:

Spațiul interior este suficient iluminat:

Culori contrastante pentru sală:
